# 九州北部豪雨災害現地調査 速報

2017/7/15-17 朝倉・日田

千木良雅弘  
平田康人・佐藤達樹  
横山 修

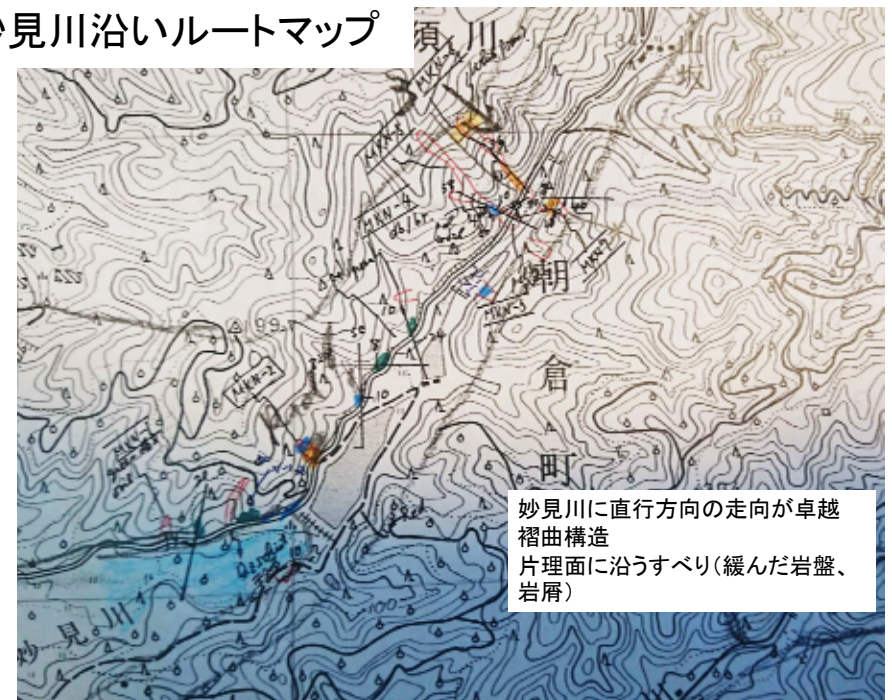
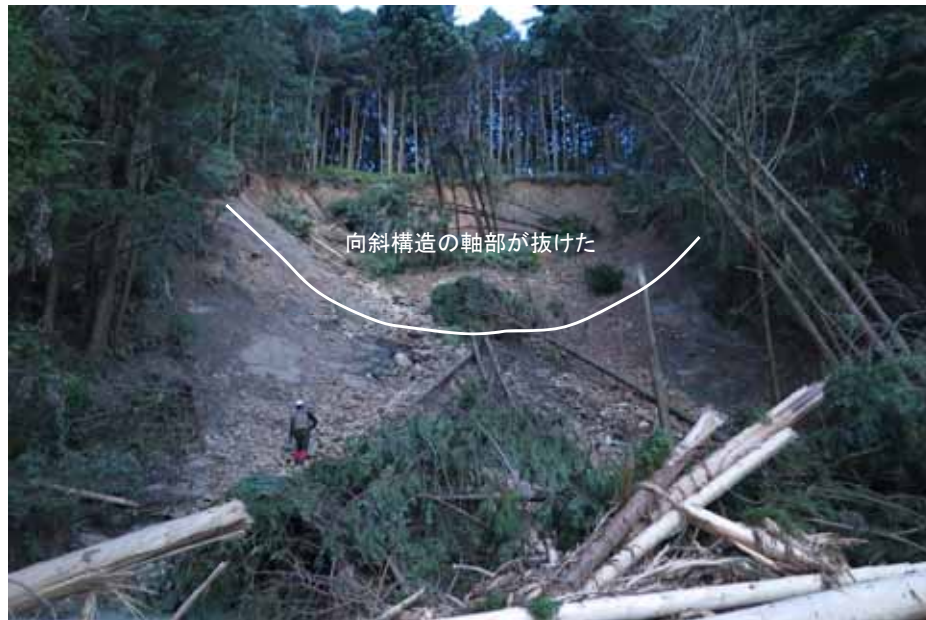
## 妙見川沿いルートマップ

- 分布するのは、泥質片岩、砂質片岩、および緑色片岩
- 剥離性は通常の片岩と同様(接触変成を感じさせない)
- 地質図に緑色岩として示されたもので確認できたのはすべて緑色片岩
- 緑色片岩の分布は20万分の1地質図福岡にあるほど広くない(7万5千分の1地質図豆田の方が正確)
- 妙見川沿いでは、NW-SE方向の軸と、数10mから100m程度の半波長の開いた褶曲があるらしい。
- 崩壊の大部分は、深いものは数mの深さで、基盤岩の上の岩層あるいは土が崩壊したもの。これらの場合、崩壊面に片理面が露出しているものが多く、崩壊が片理面に規制されていることが示唆される。
- 妙見川沿いの崩壊は、主に南西あるいは北西に移動。
  - 北西－南東方向の走向の片理面に規制されている可能性あり。
  - MKN-7は、NW-SE方向の向斜構造の軸部が崩落浅いもの(1m以下)は、安息角近い傾斜の斜面表層の岩層が崩壊したもの。
- 上須川では、緑色片岩のすべりによって道路が1.5m隆起。

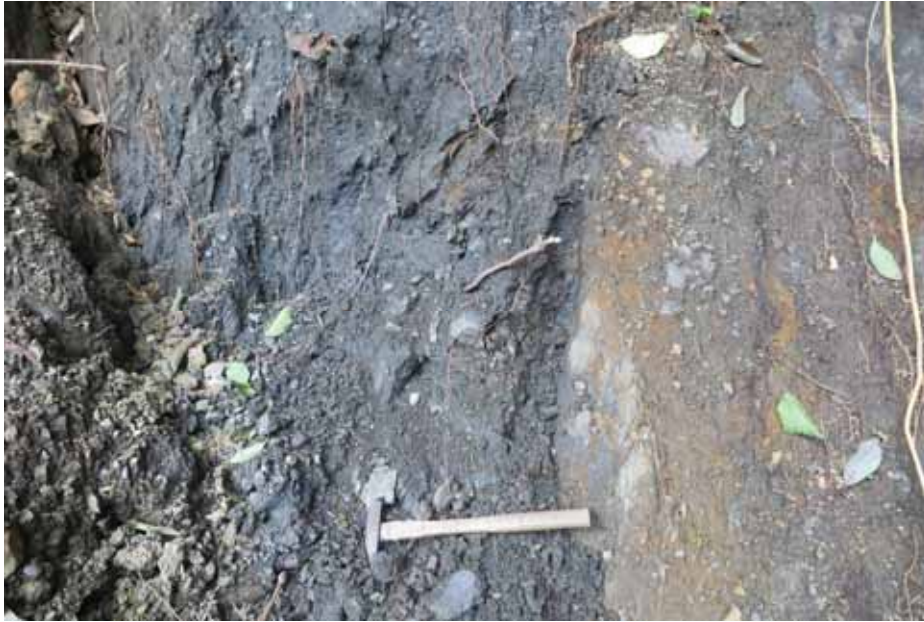
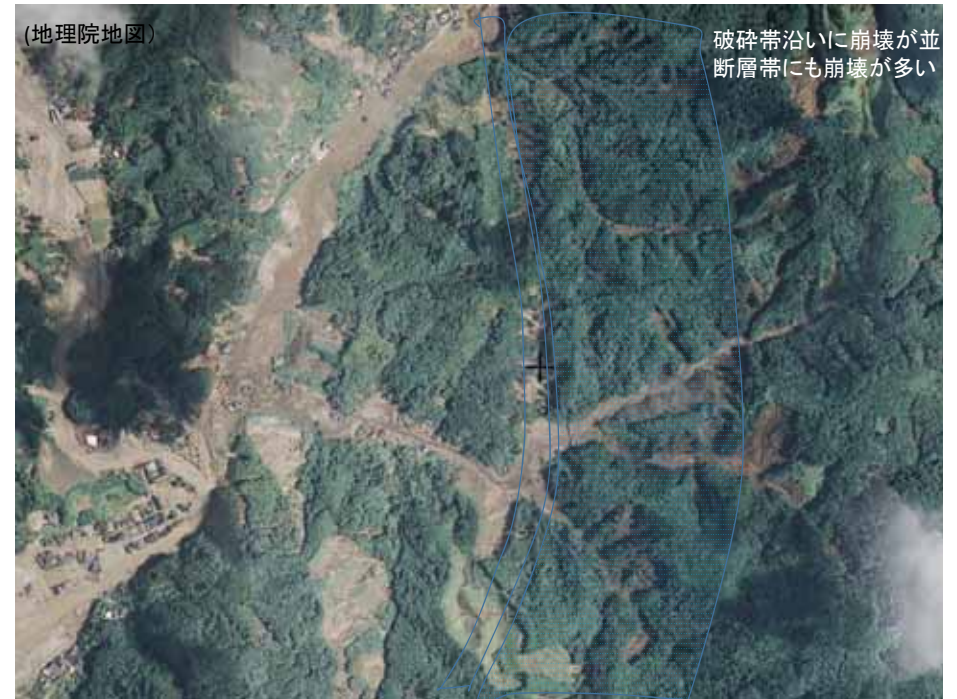
## 花崗閃緑岩とホルンフェルスとの境界断層

- 花崗閃緑岩とホルンフェルスとは南北性の断層(小河内断層)で接する。認められた破碎帯は、2.5mであったが、地形的にみて、幅50mはある。
- ホルンフェルスは、もともと片岩であるが、接触変成によって剥離性を減じ、かなり塊状。
- 小河内断層から少なくとも250mの間には、同方向の断層破碎帯がおそらく多数存在する。
- 個々の破碎帯の幅は数10cmから2mで、断層ガウジと角礫からなり、不透水。破碎帯の上から湧水が認められた(AGU4)。
- ホルンフェルスは風化しやすいらしく、岩屑堆積物基底が粘土質になっている。
- 破碎帯物質および風化粘土との影響で、表層岩屑堆積物が飽和して崩壊しやすいとみられる。
- 崩壊地内から水が浸潤が認められた。
- 小河内断層から少なくとも250m間の崩壊の原因は上述のことに求められる。

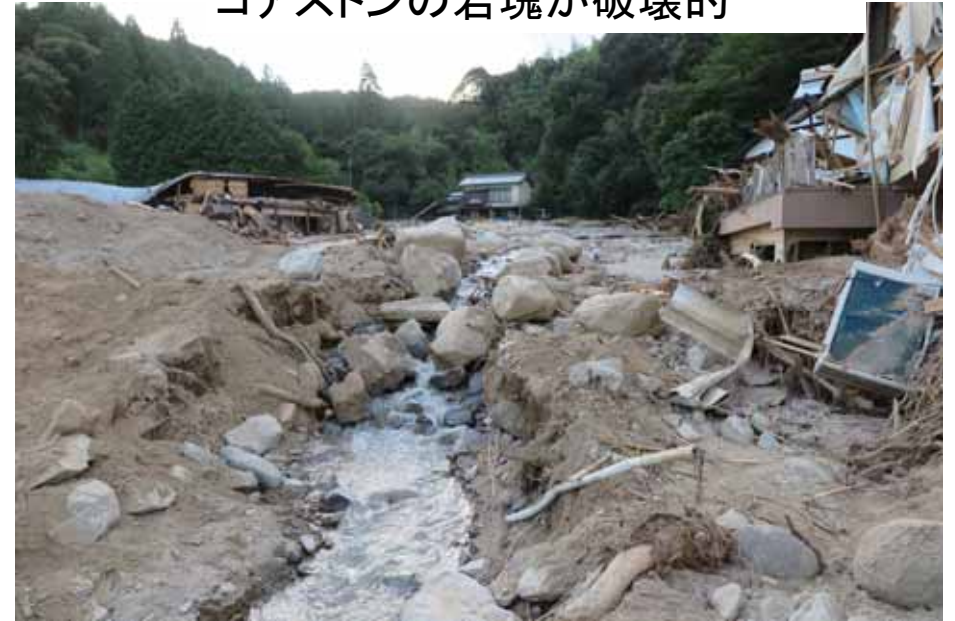
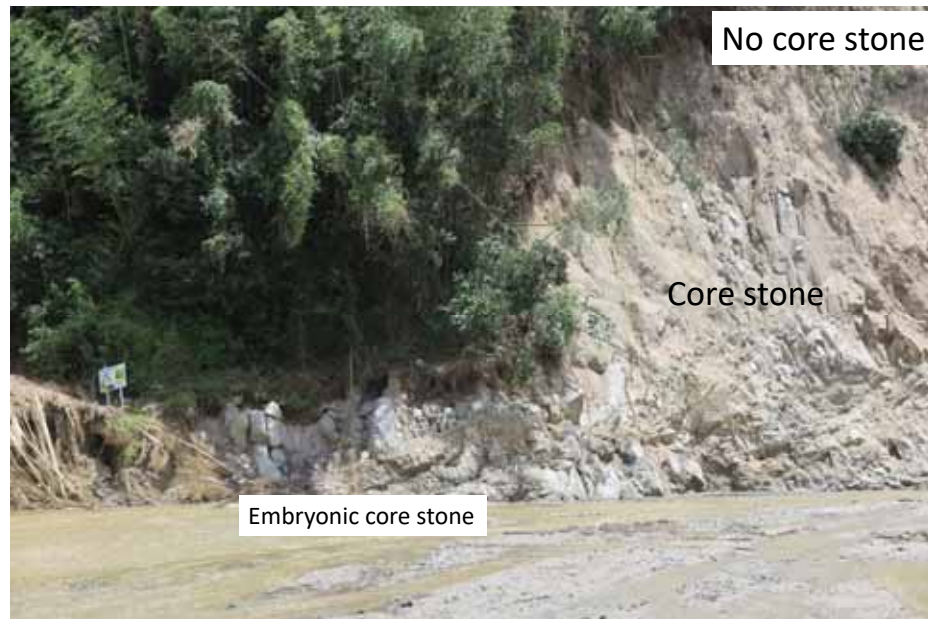
## コアストンの岩塊が破壊的

- 黒雲母—角閃石花崗閃緑岩
- 低部から上部に向けて、新鮮花崗岩、コアストンを含むマサ、コアストンなしのマサ、褐色粘土質のマサの構造が一般的にみられる。
- 崩壊にはマサの表層土層の崩壊、高標高部にある褐色粘土質のマサの崩壊、および、マサ内部にまで及ぶやや深い地すべりとが認められた。後者は、コアストンを失い、より強く風化したマサ。
- 家屋への被害状況から、コアストンを含む土砂の方が含まないものよりも破壊力が大。
- 東側のホルンフェルスとの境の断層近傍200mには、白色脈が認められ、やや脆弱
- マイクロシーティングはごく弱いものが局所的に認められた程度。

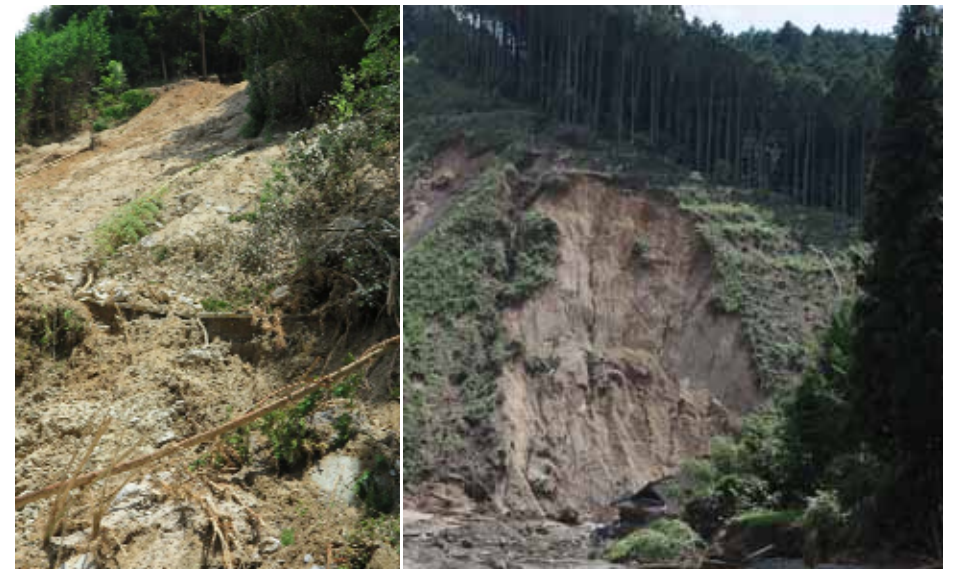
風化花崗閃緑岩の崩壊  
コアストーンを含む硬いマサ—浅い土層の崩壊  
強く風化したマサ—深いすべり

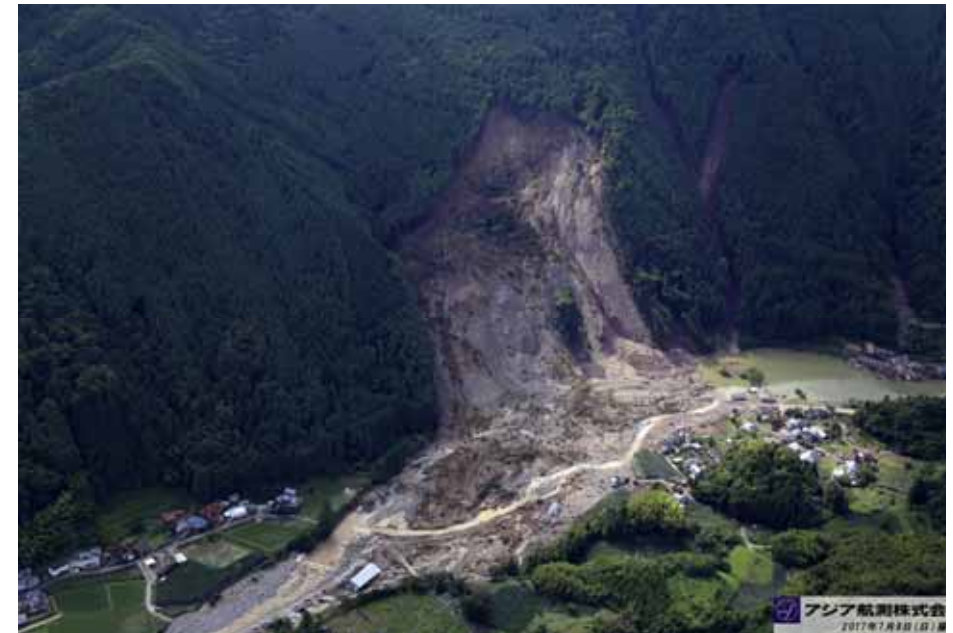
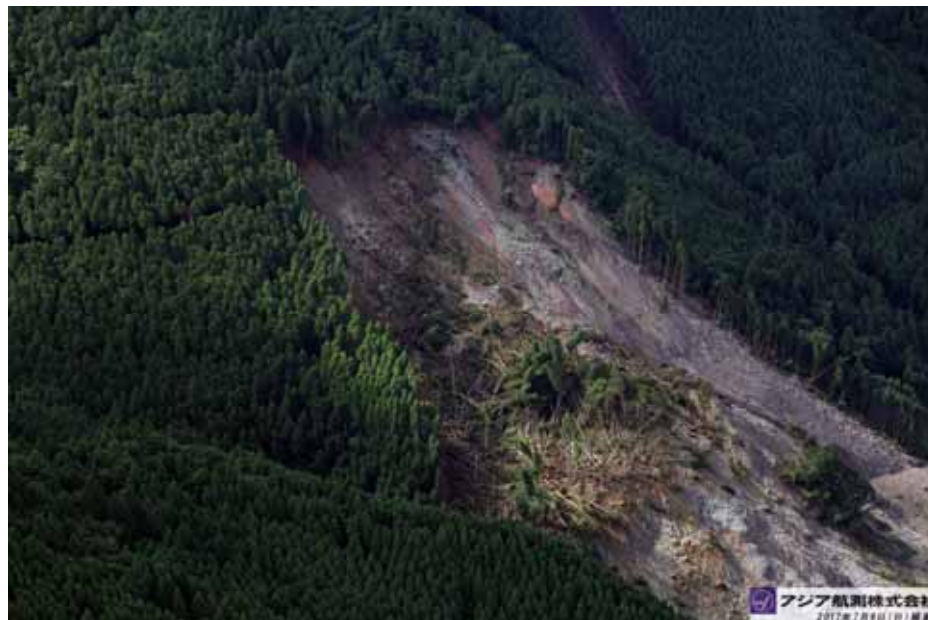
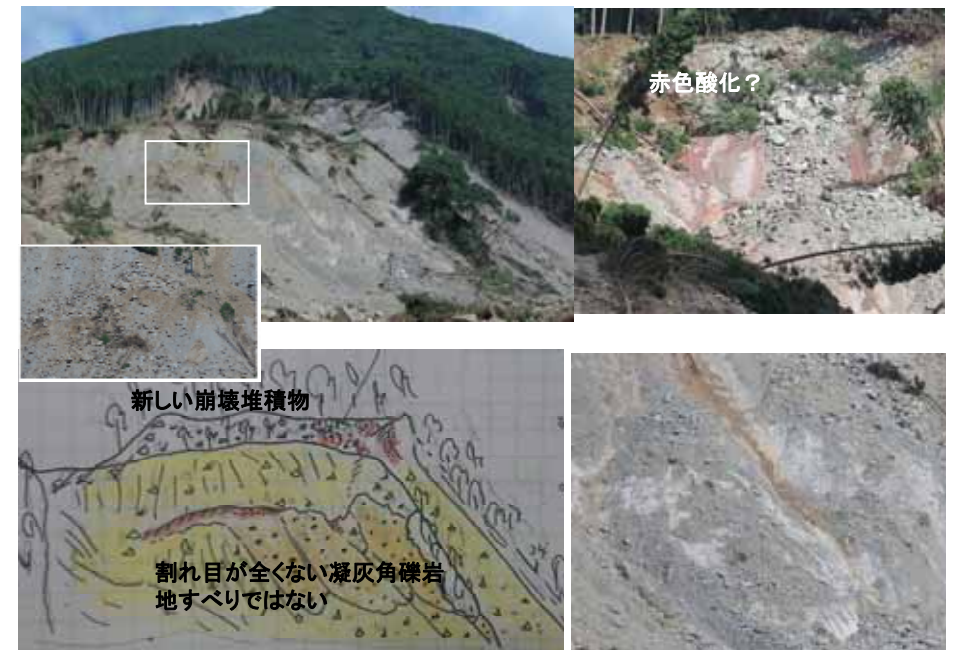
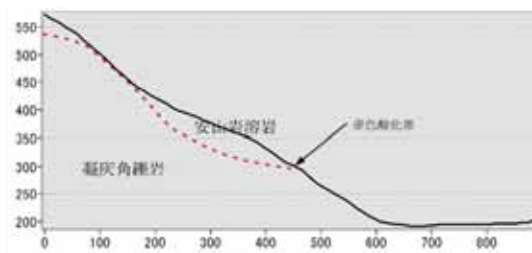
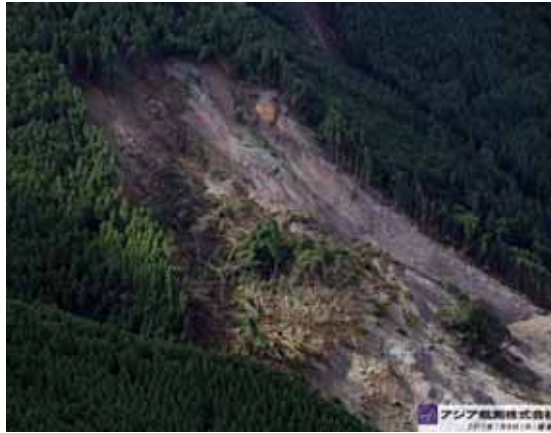
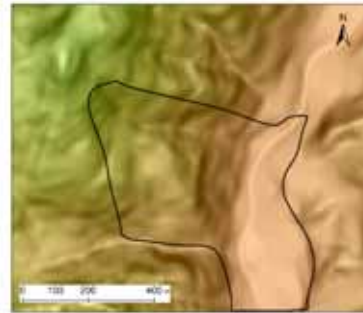
## 日田市小野地区

- 崩壊下部は、地山。斜面下部中央半分には密で割れ目のない岩石（凝灰角礫岩、円礫含み）が露出。
- 崩壊地中央に棚状部があり、そこから約8m下に根を含む褐色土が横に長く続く。これがもとの地表。
- 棚状部よりも上の北部には赤色で滑らかな岩盤面が露出。その中に礫状の模様が見える。おそらく、高温酸化した凝灰角礫岩で、粘土質だったかもしれない。今は粘土質な部分はおそらく取れてしまっている。
- この赤色部は、向かって右上から来る溝を横断して連続していて、この溝の部分にも亀裂はない。
- 堆積物の大部分は数m大の安山岩ブロックなので、おそらく赤色部の上に載っていた安山岩がすべりおちた。
- 今後は、棚状部に残存する今回の崩壊堆積物が再移動する可能性はあるが、その下の岩盤が不安定化することはないと判断する。
- 崩壊よりも上流の小野川では、水衝部の溪岸侵食が顕著。
- 小野川では、小野の崩壊以外にはわずかにいくつかの崩壊が認められたのみ。火山岩は降雨に強い。
