2011年11月15日日

# 2011年台風12号による深層 崩壊の地質・地形的特徴 (速報, 暫定版) -2

京都大学防災研究所

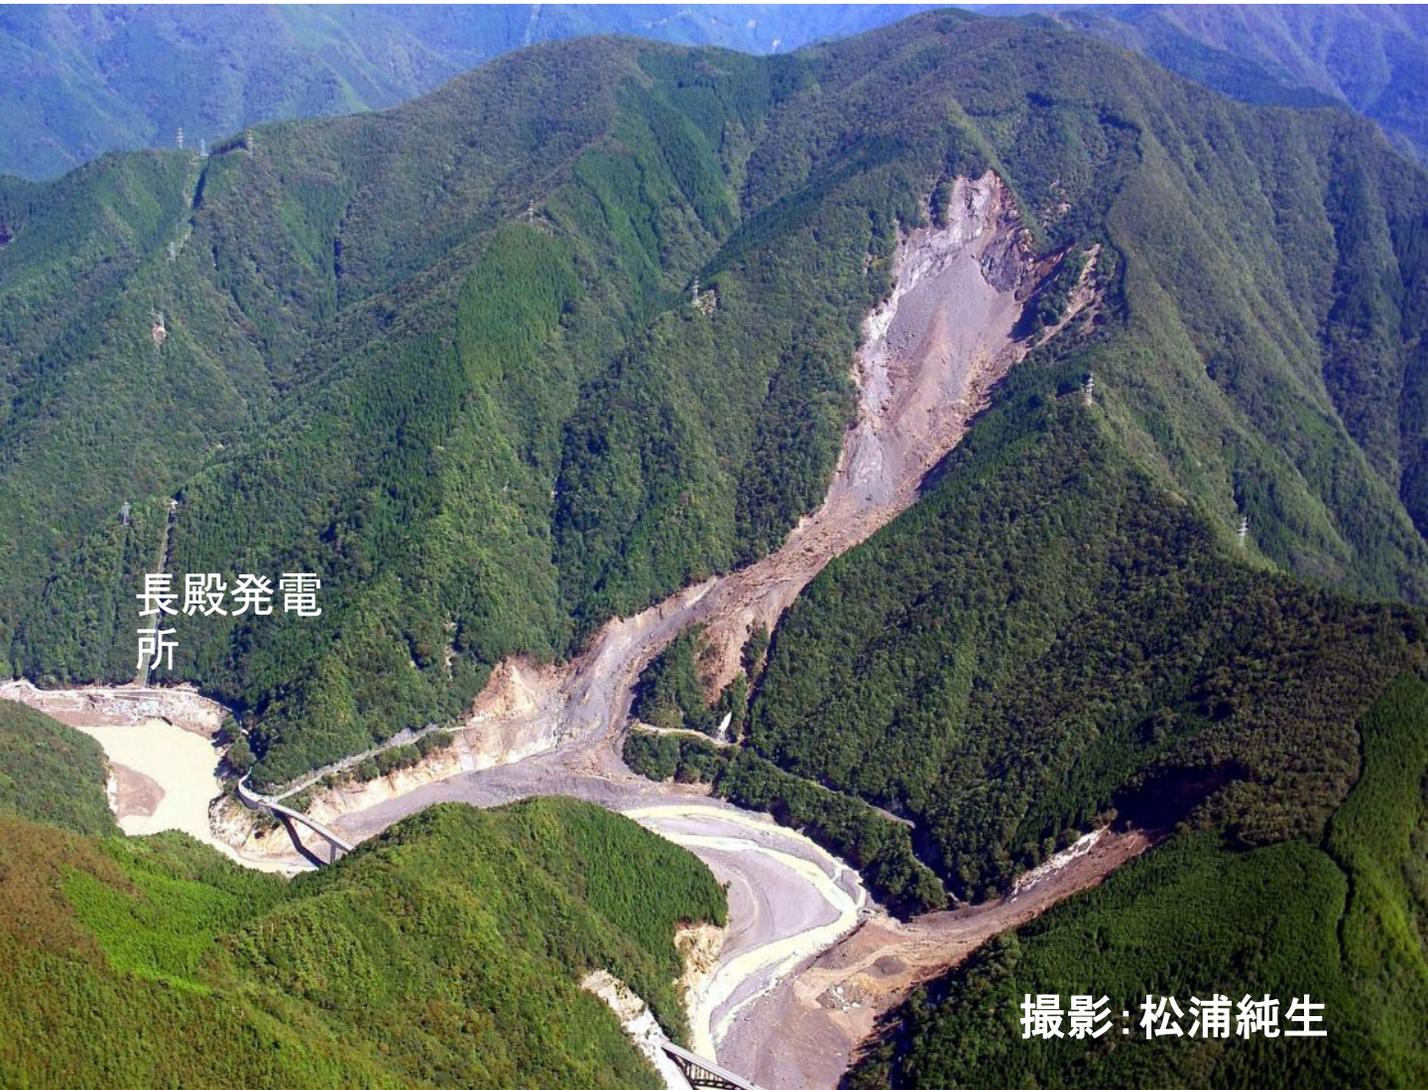
写真上方の崩壊源から滑り落ちた土砂が十津川本流に突入し、その結果生じた段波が上流に遡り、長殿発電所を破壊した。

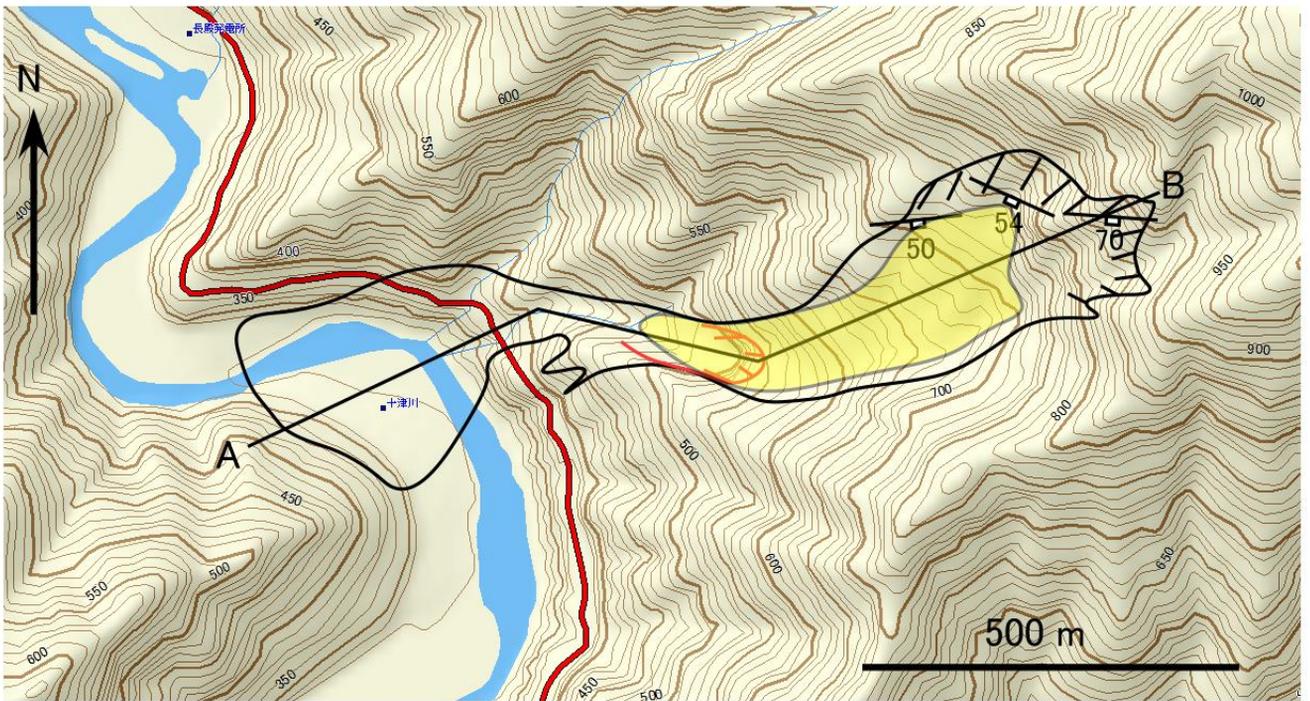
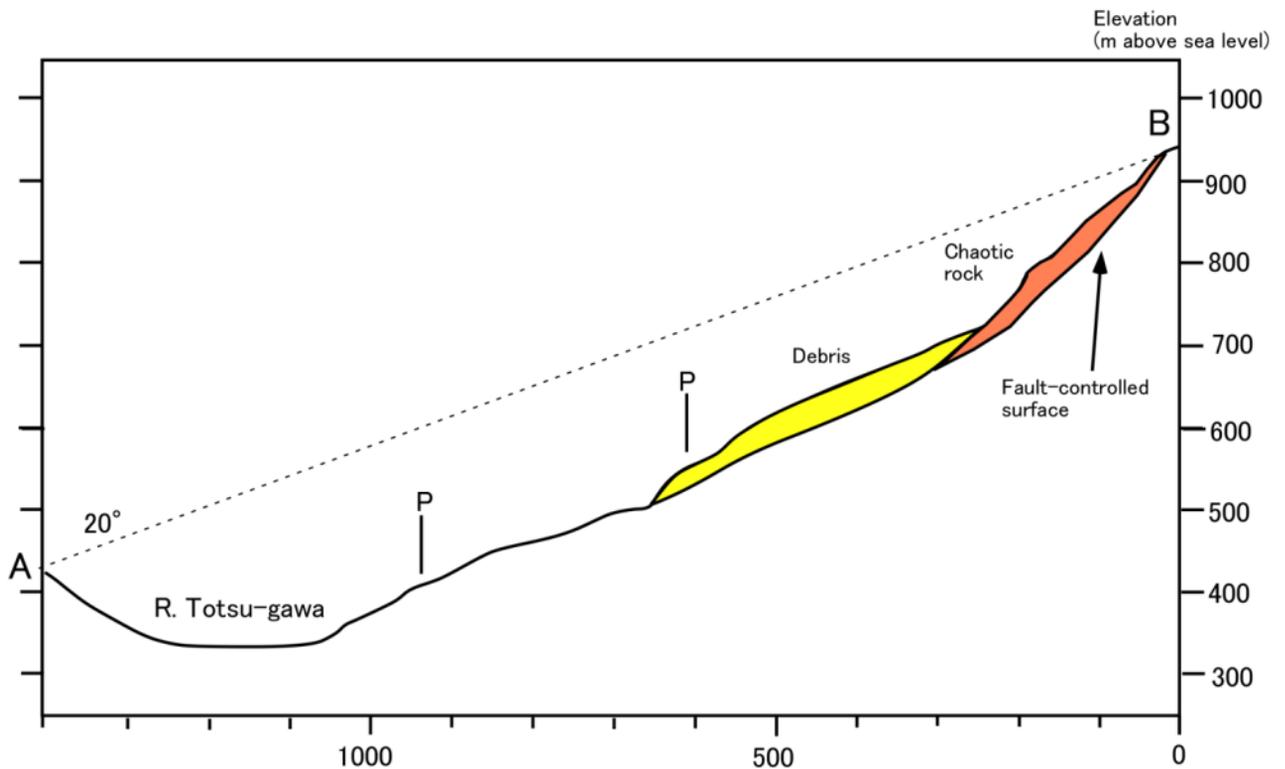
宇宮原の崩壊の平面図と断面図。黄色で示した崩積土の下方には今回の台風以前に崩壊がある(赤線)。それが後方に拡大し、さらに上方の急斜面をなす岩盤を不安定化させ、その岩盤がすべりおちたと推定される。Pは断面線の折れ点。崩壊源上部の走向傾斜は断層面のもの。

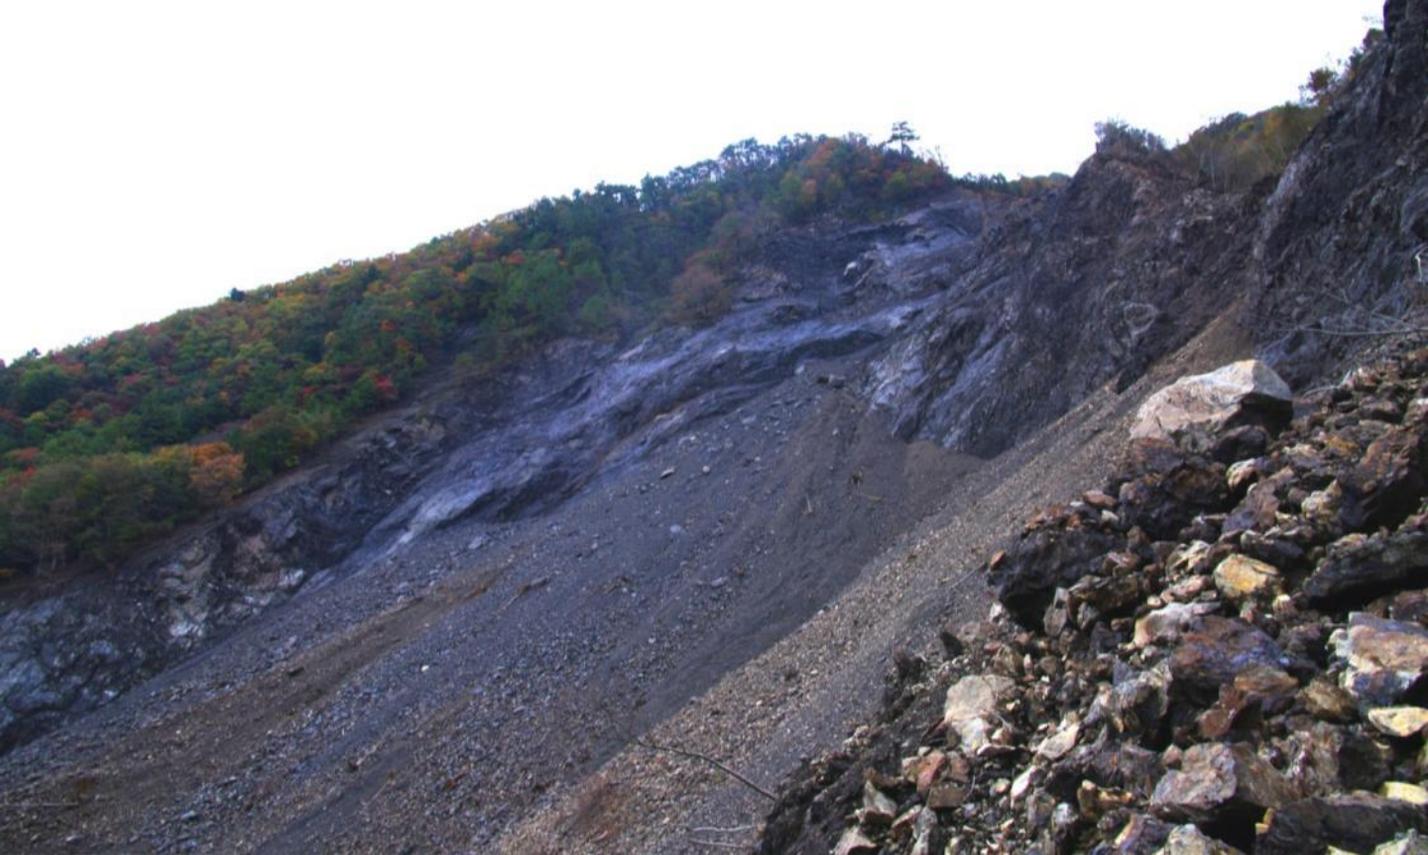
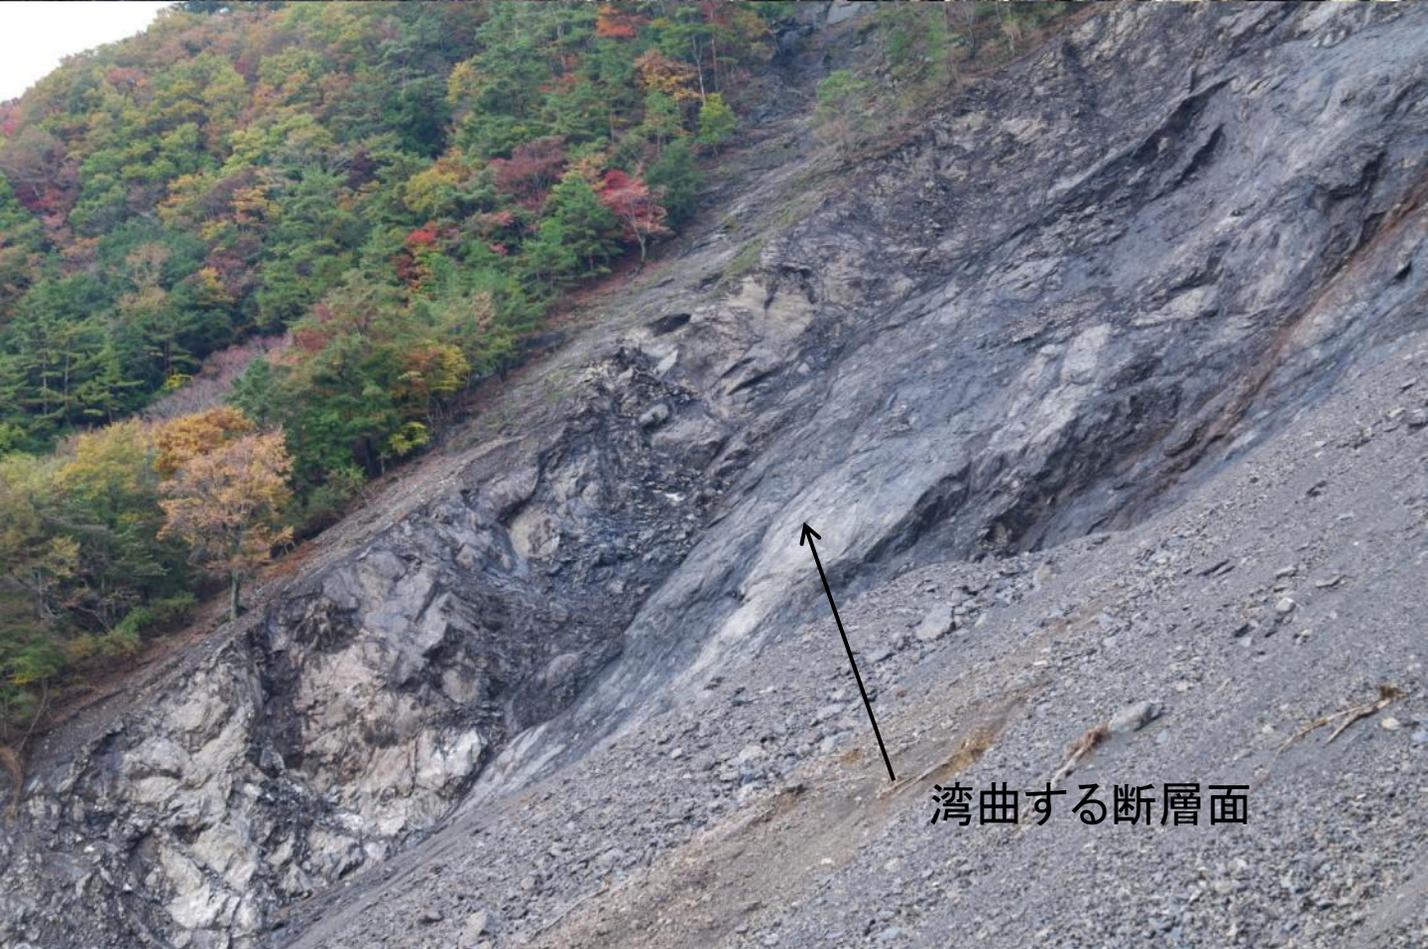
宇宮原の崩壊の崩壊源。岩石は混在岩

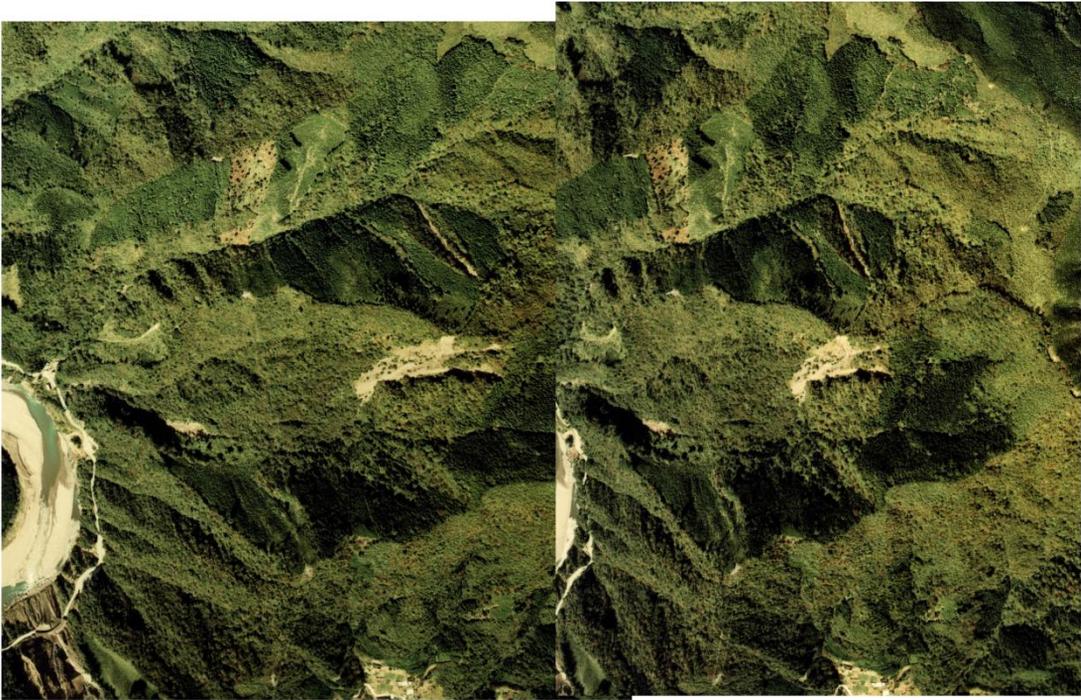
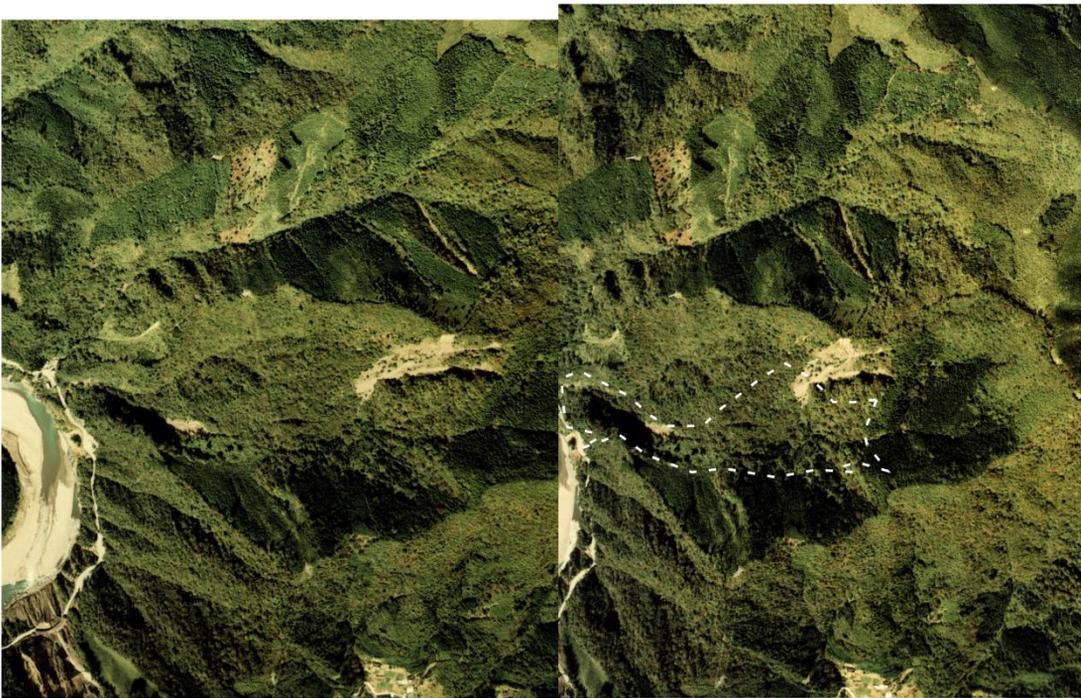
ckk-76-6\_c3b\_5,6

前掲の断面図に示した崩積土のなす緩傾斜面は認められるが、その上方の岩盤斜面に崩壊の前兆的な地形は認められない。

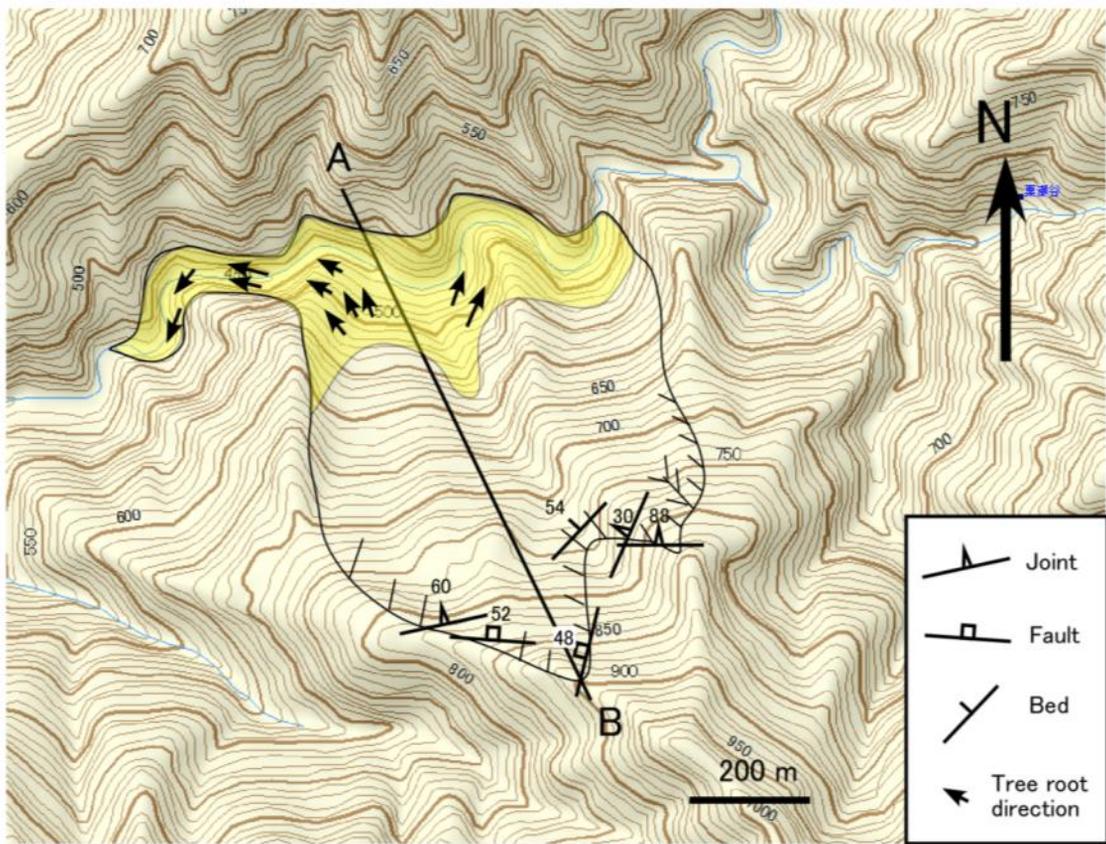
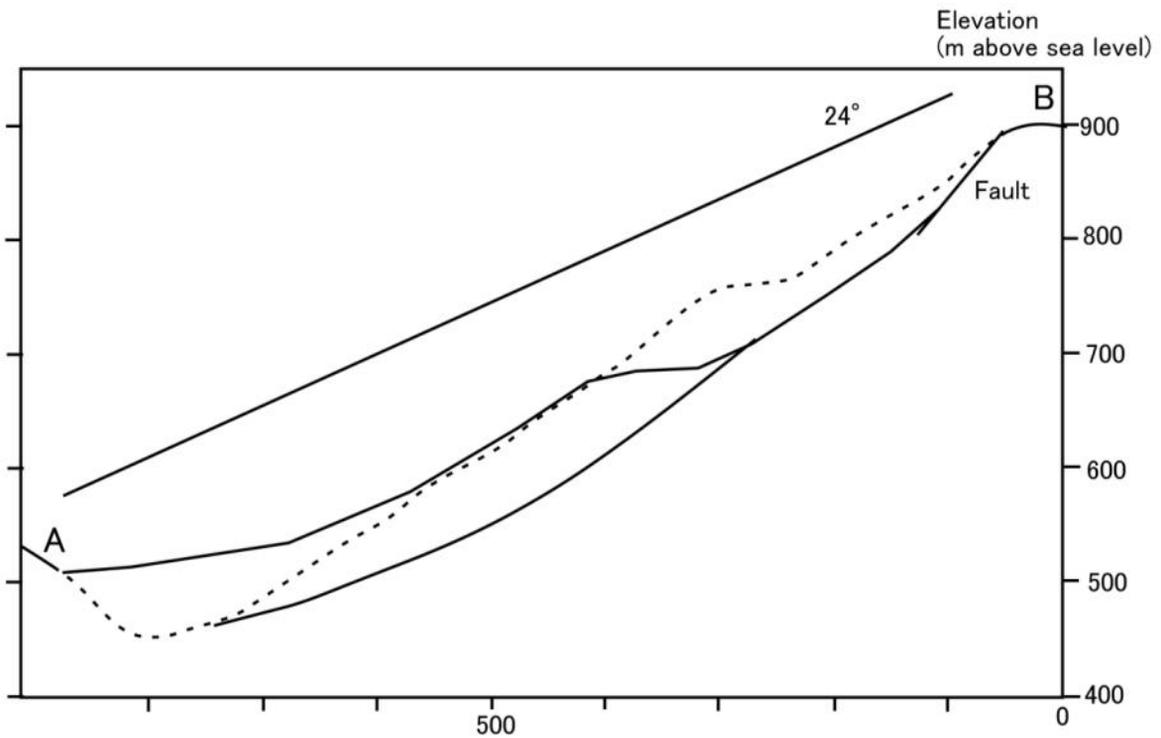
栗平の崩壊の平面図と断面図。崩壊上部は断層によって切断されていた。崩積土の上にある樹木は根を下方に投げ出すように倒れており、これは移動体が流動的だったことを示す。

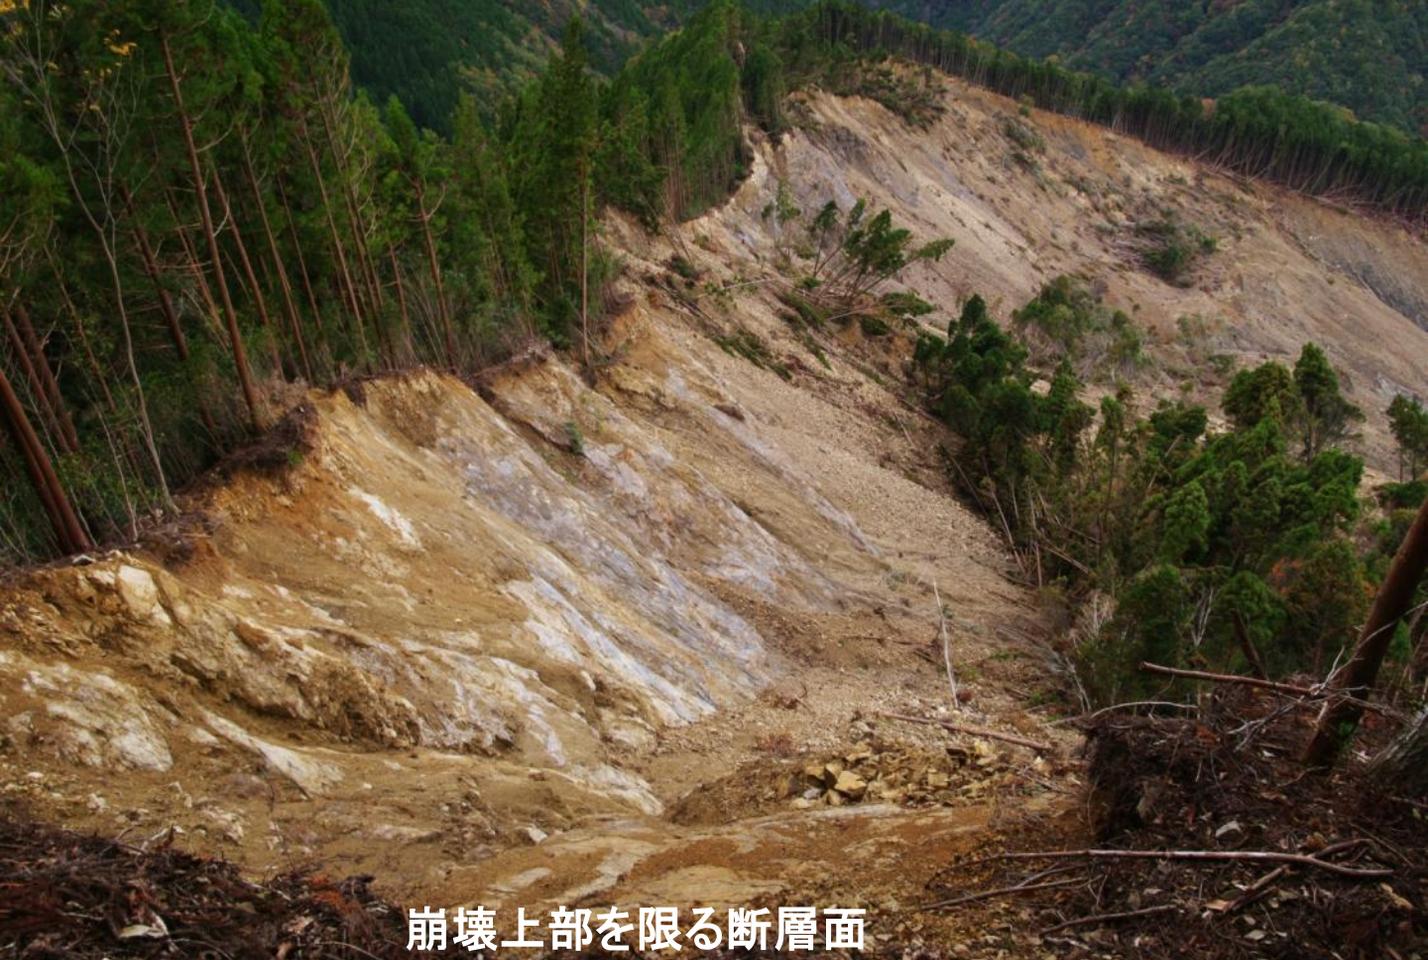
崩壊上部を限る断層面

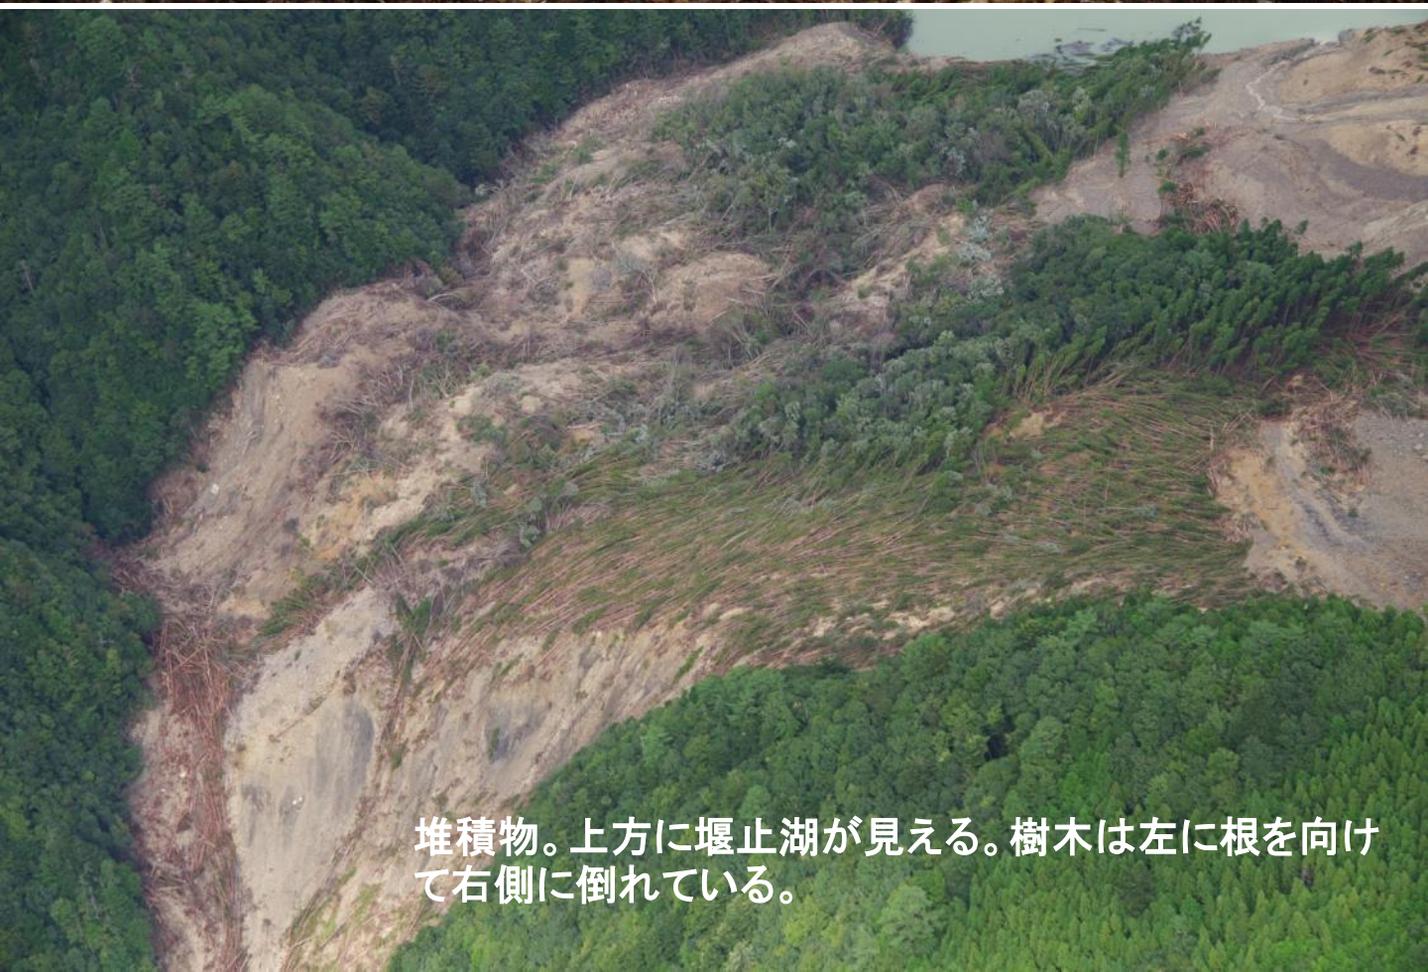
堆積物。上方に堰止湖が見える。樹木は左に根を向けて右側に倒れている。

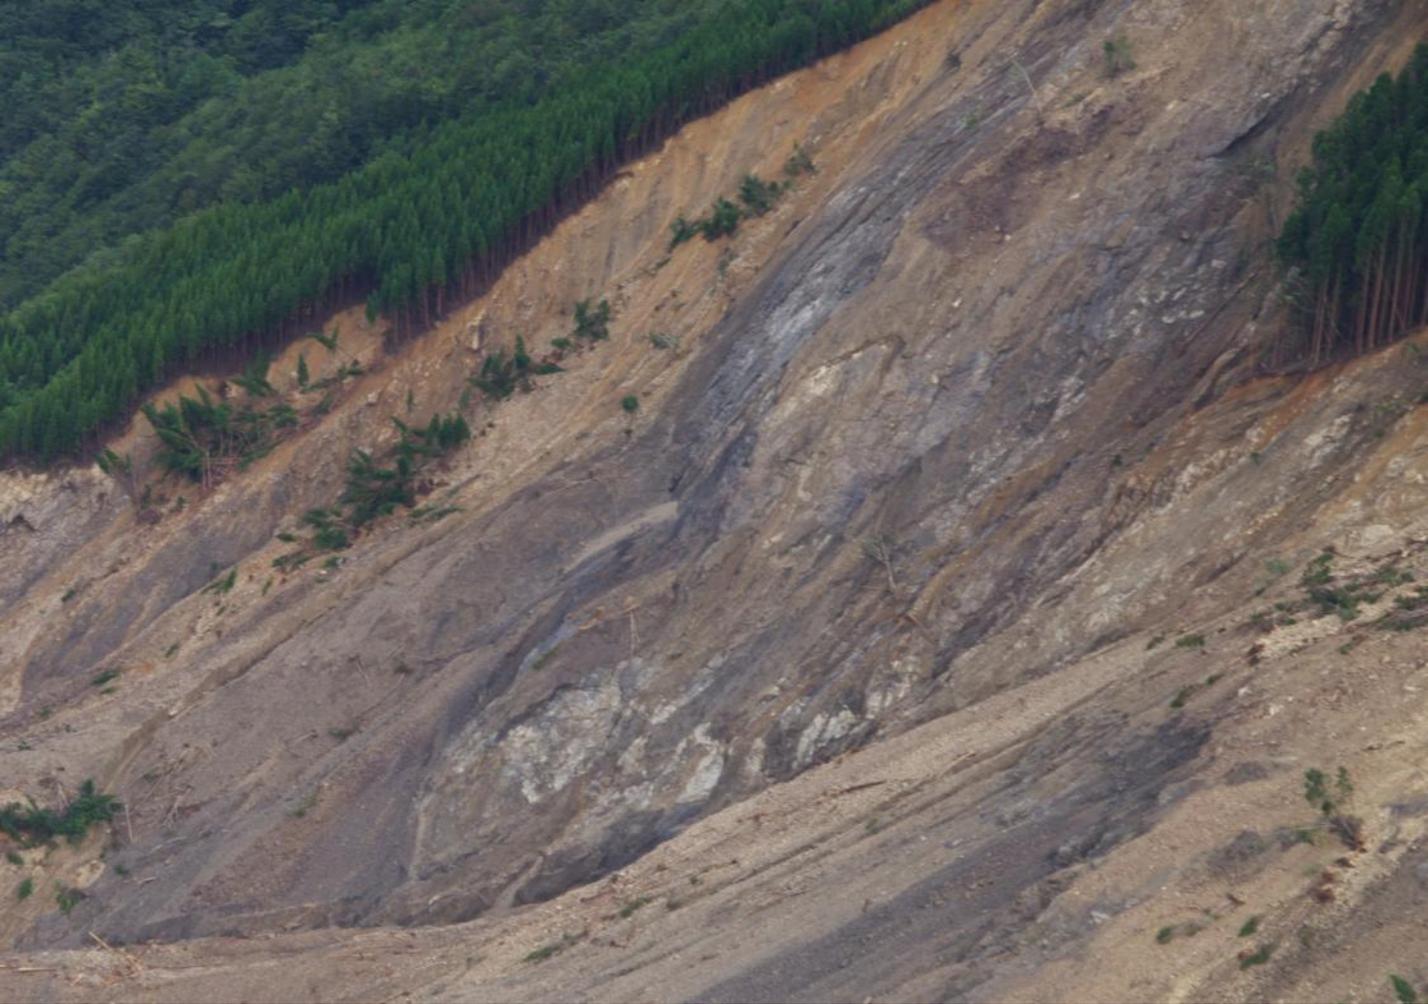
崩壊地下部の地層の状況。遠望のみであるが、上に凸に膨れているように見える。

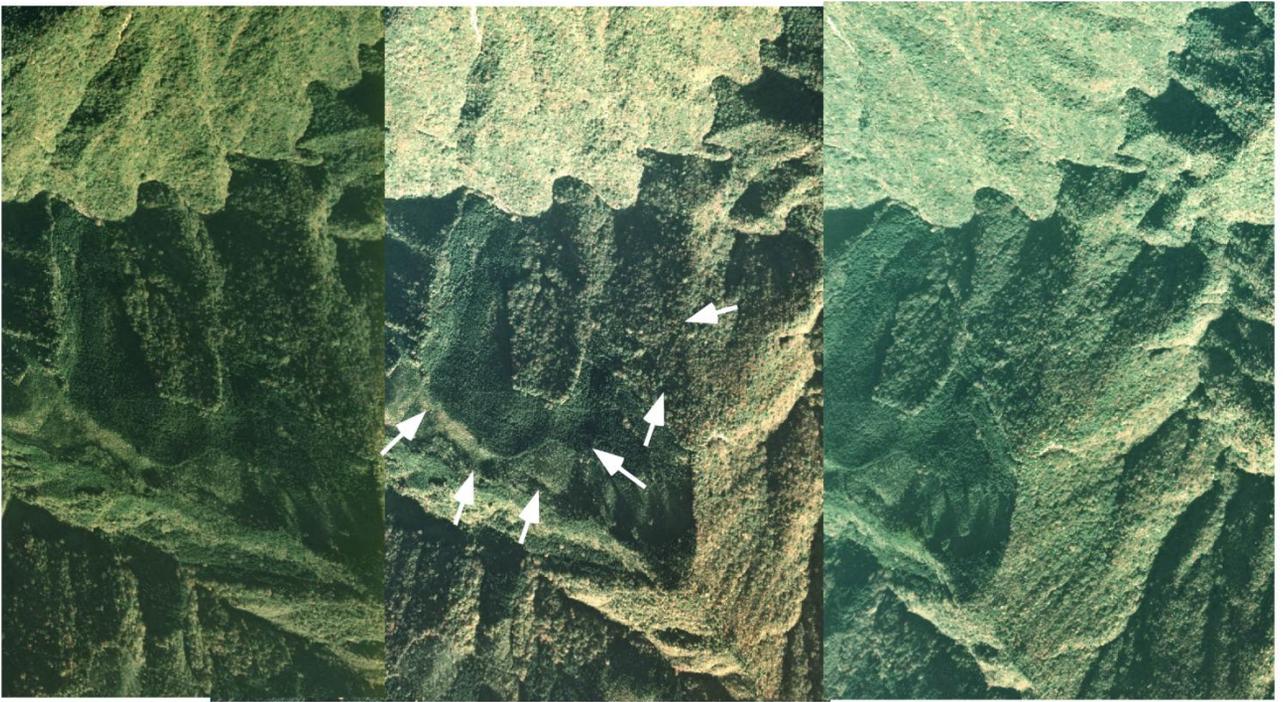
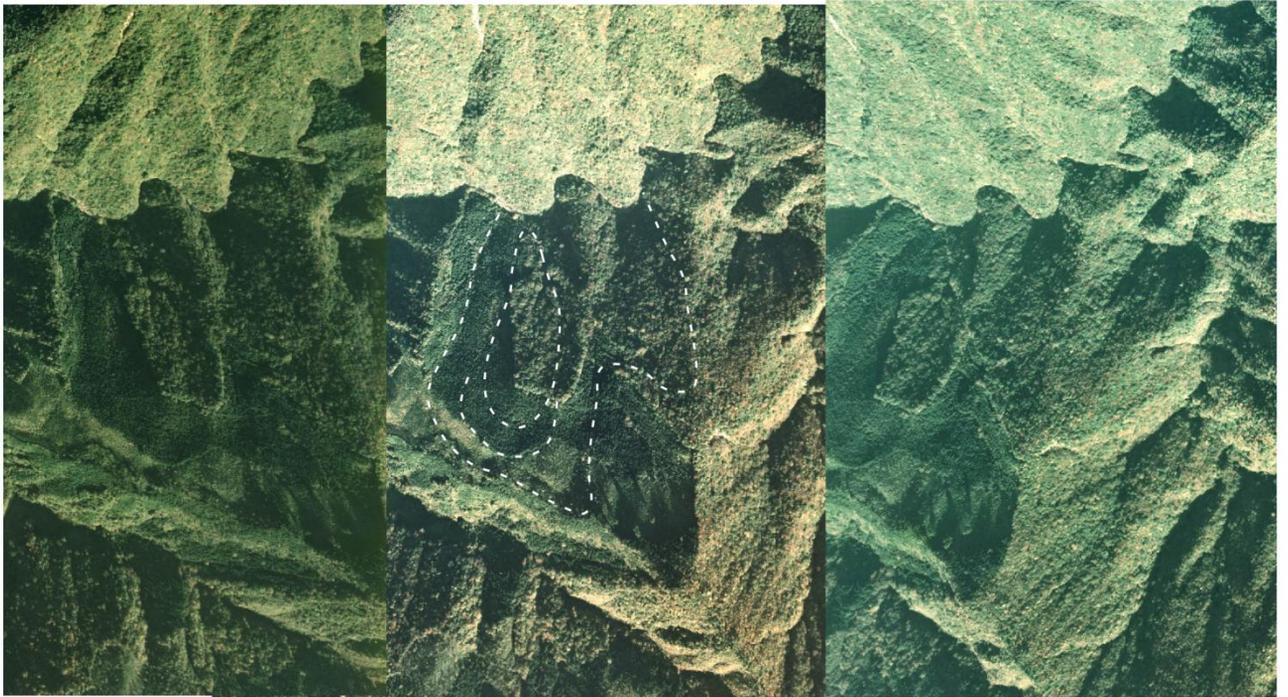
C KK-76-6 C6B-16~19

栗平の崩壊の発生前空中写真。白点線は崩壊の輪郭と、崩壊発生前に内部に認められた地すべり。崩壊の最上部に小崖が形成されていたことがわかる。

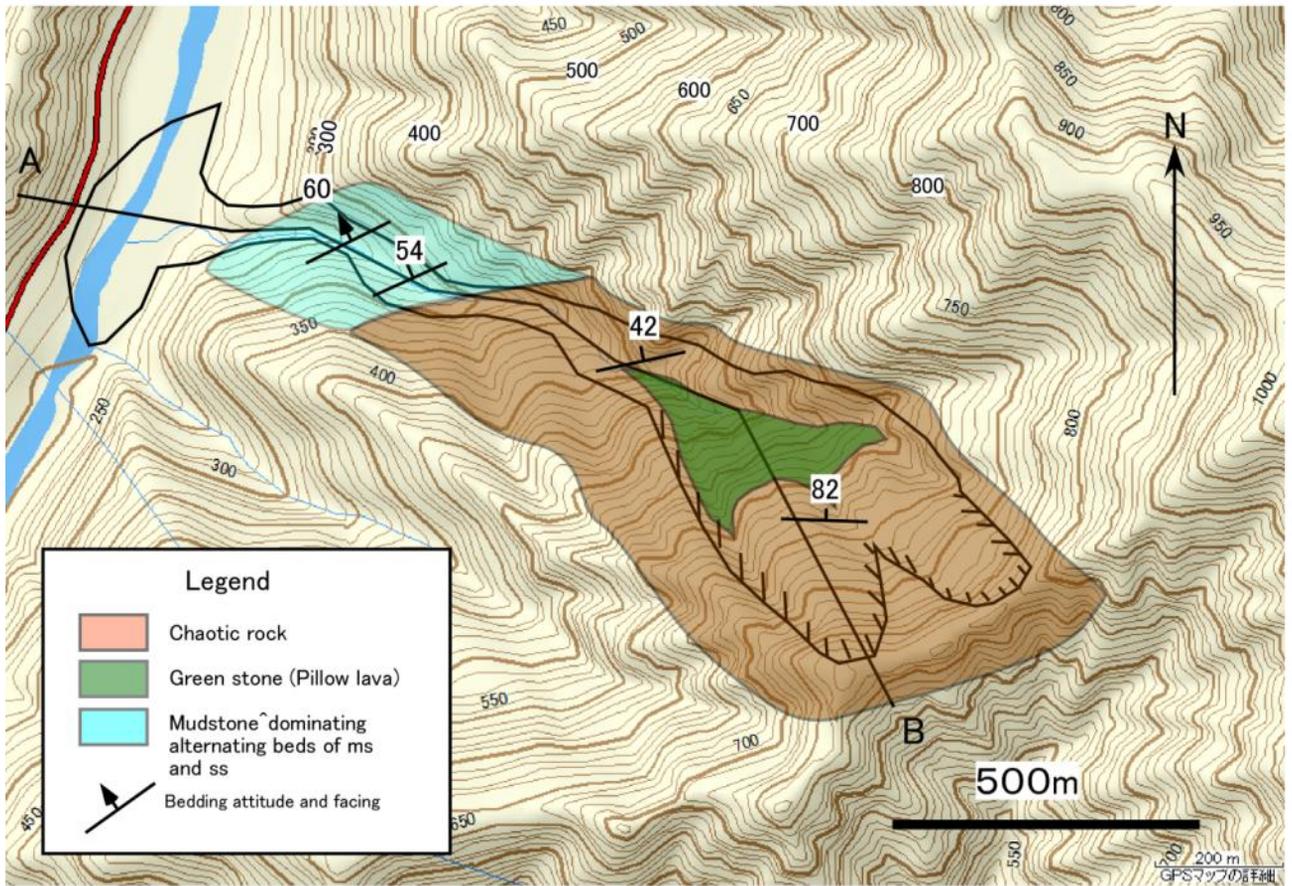
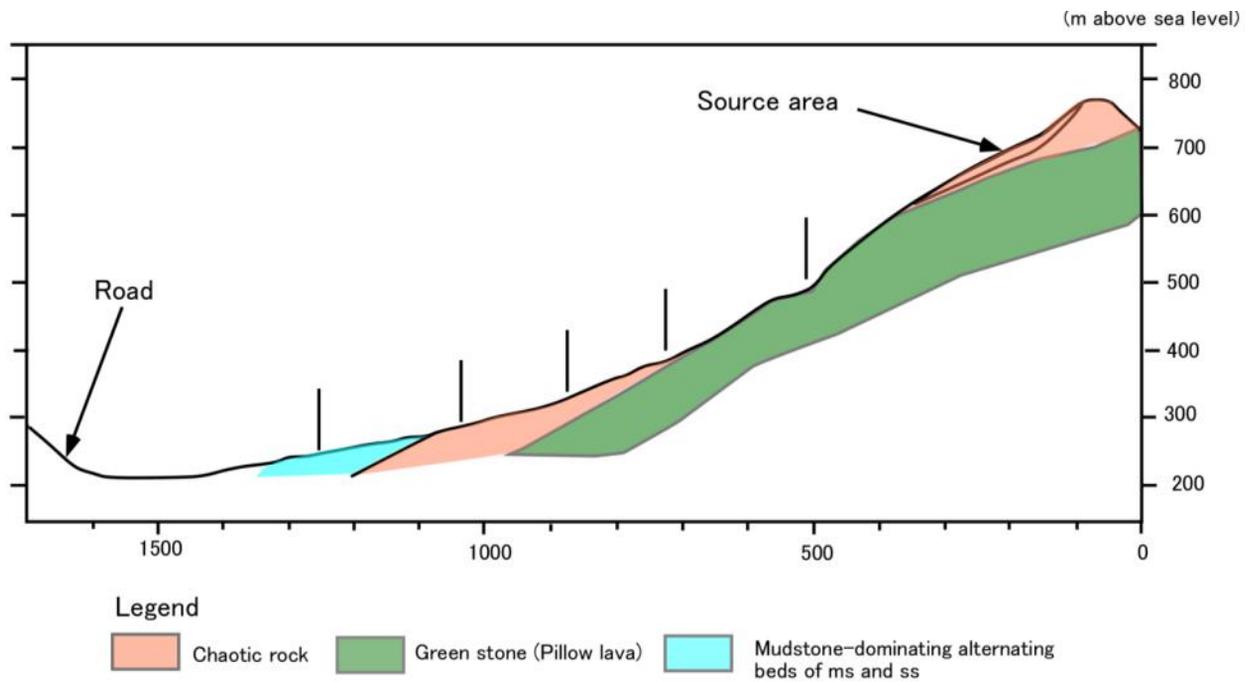
野尻の崩壊の平面図と断面図。綠色岩の上の混在岩が崩壊した。滑落崖には断層と思われる平滑面が露出。混在岩にはところどころに地層の座屈が認められた。

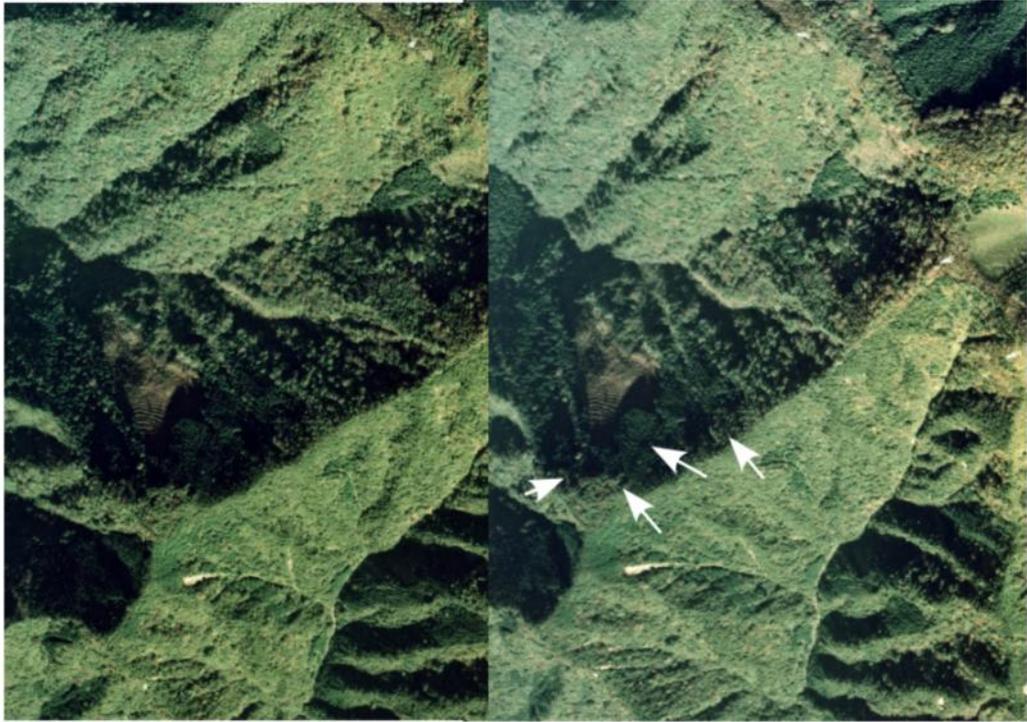
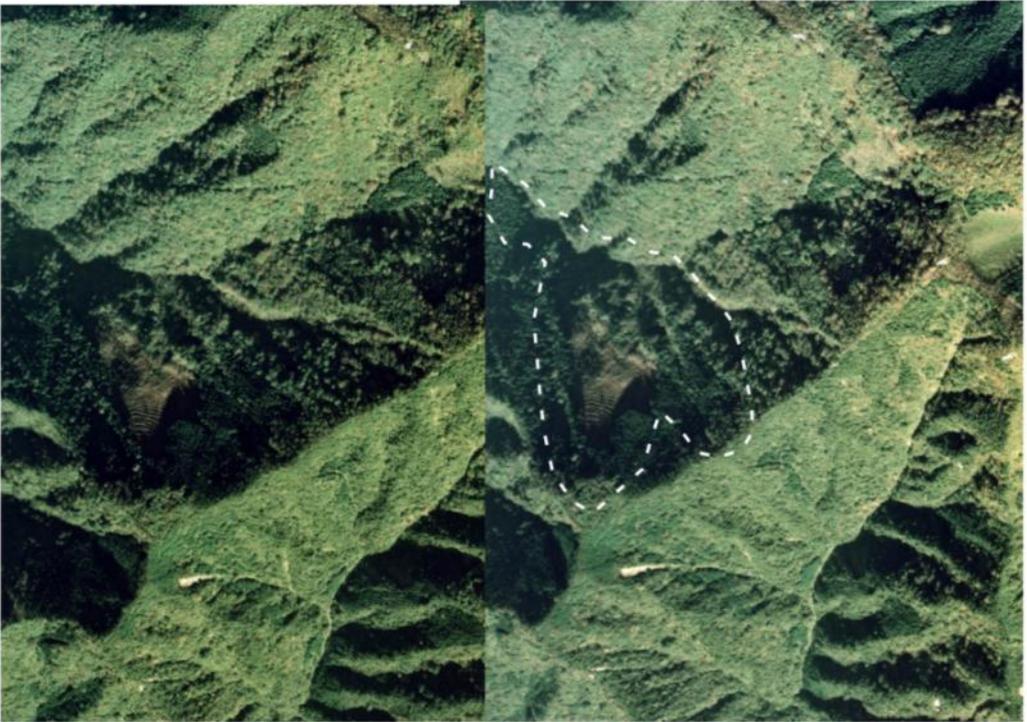
ckk-76-6\_c8a\_27, 28

野尻の崩壊の発生前の空中写真

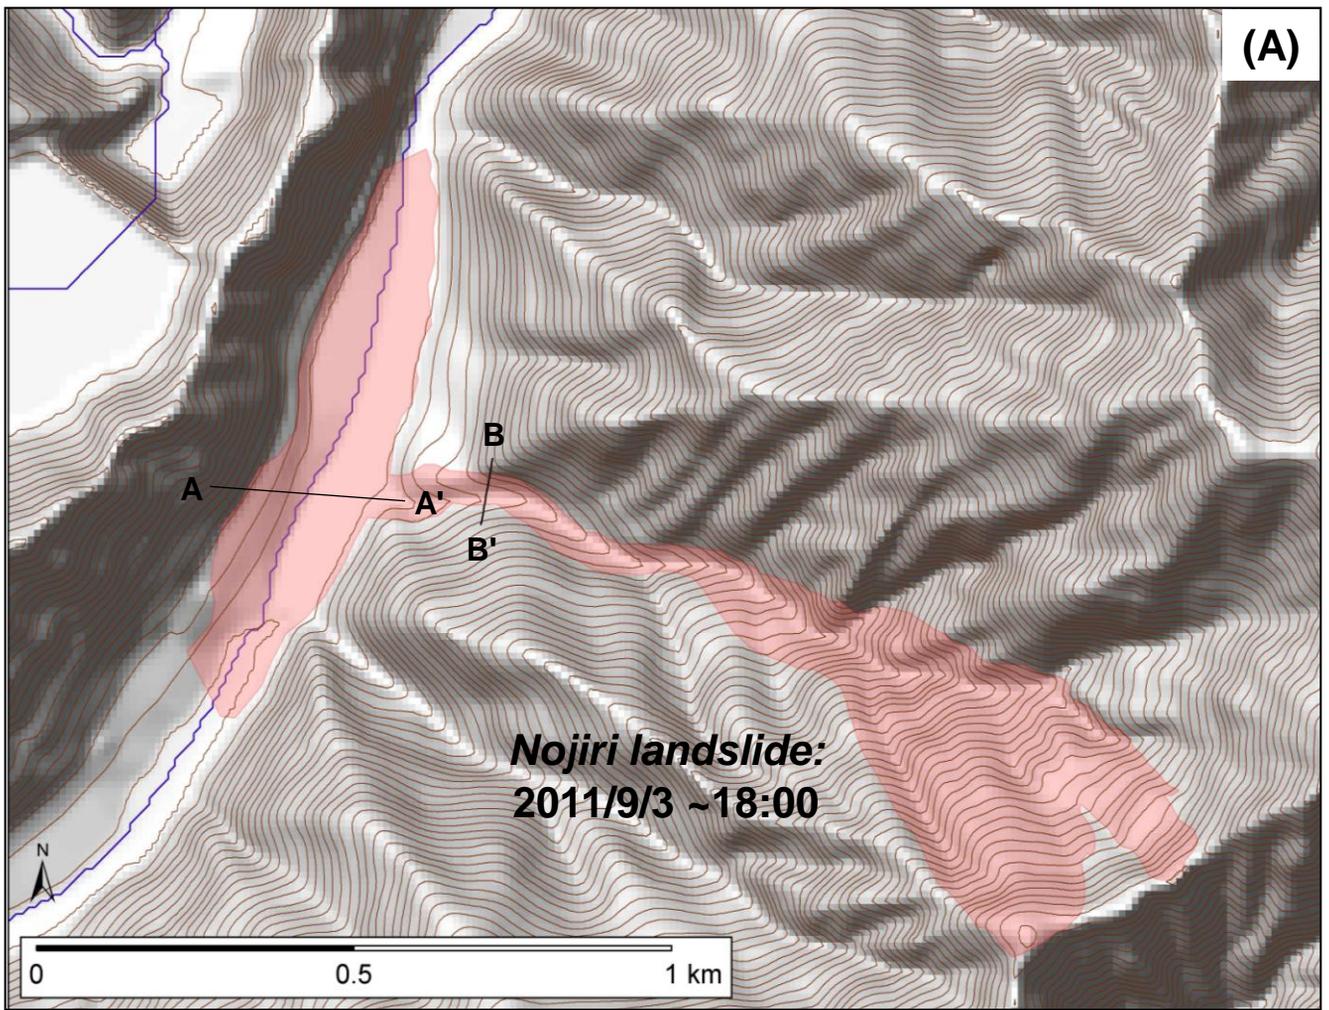
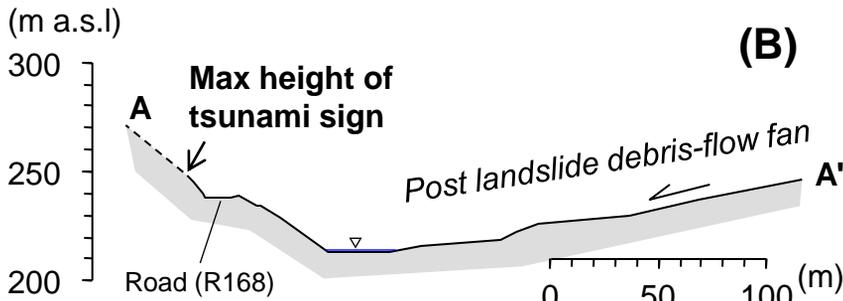
崩土は十津川に突入して津波を発生させた。対岸における津波の遡上高さはおよそ35 mと推定される (Fig. A, B).

崩土の通り道では、ボブスレーのように両脇斜面を駆け上がる現象 (superelevation) が発生した痕跡が観察された (Fig. A, C).

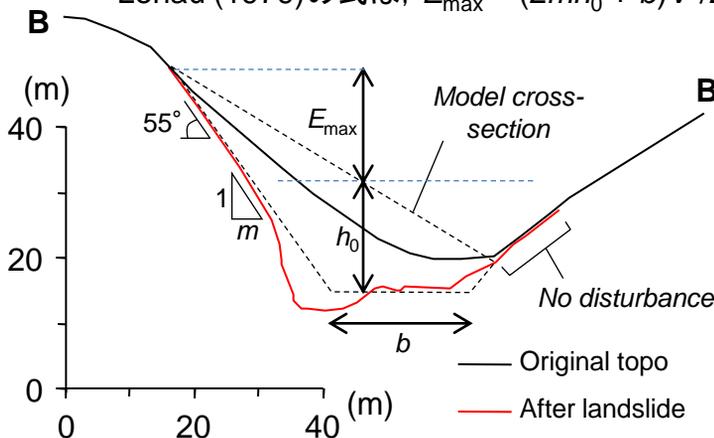
**(C)** 円弧状に湾曲する台形断面の流路における断面方向の水面勾配を説明する  
Lenau (1979)の式は、 $E_{max} = (2mh_0 + b)V^2/2rg \Leftrightarrow V = [2rgE_{max}/(2mh_0 + b)]^{1/2}$

ここで、 $E_{max}$ は平均水面からの遡上高さ、 $h_0$ は不攪乱時の水深、 $m$ は側壁勾配の逆数、 $b$ は流路底面の幅、 $r$ は流路の曲率半径、 $g$ は重力加速度である (cf. Fig. C). 断面測量および平面図より、 $E_{max} = 18$  m,  $h_0 = 15$  m,  $m = 0.75$ ,  $b = 23$  m,  $r = 150-200$  m, と求められ、崩土の運動速度はおよそ**34-40 m/s (120-140 km/h)**と推定される。
