京都大学防災研究所

地盤災害研究部門 千木良雅弘 斜面災害研究センター 山崎新太郎

1. はじめに

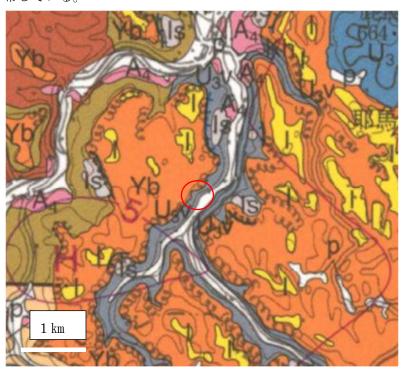
図1崩壊地周辺の地質(産業総合研究所,20万分の1地質図「中津」より)。崩壊は赤丸内。YB:耶馬 渓火砕流(溶結凝灰岩および非溶結ガラス火山灰及び軽石) 前期更新世。U3V:新期宇佐火山岩 類,火山砕屑岩(溶岩を伴う) 後期鮮新世。

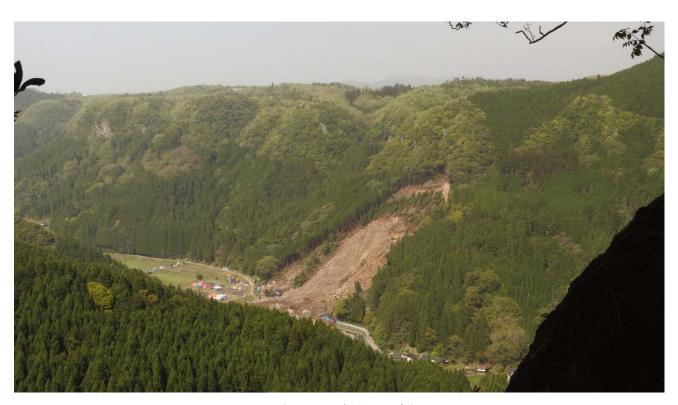
3. 崩壊地の地質と地形 崩壊は、耶馬渓火砕流堆積物の基底付近を冠頂として発生した(図2)。

図2 梶ヶ原の崩壊地の遠望。

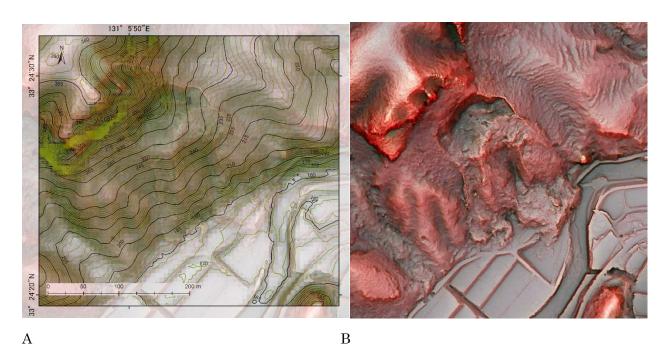
図3 梶ヶ原の崩壊の発生前後の比較。A:地理院の5mメッシュ数値地形データ(発生前)から作成した等高線図に、発生後の1mメッシュDEMを用いた赤色立体図(アジア航測(株)作成)を重ねた。

B:アジア航測(株)作成の赤色立体図。

崩壊発生前の等高線図と発生後に 1m メッシュの DEM を取得してアジア航測が作成した赤色立体図とを比較すると(図3),滑り落ちたのは、耶馬渓火砕流の作る急崖の直下の標高305m付近から南東にせり出すこぶ状の尾根であったことがわかる。

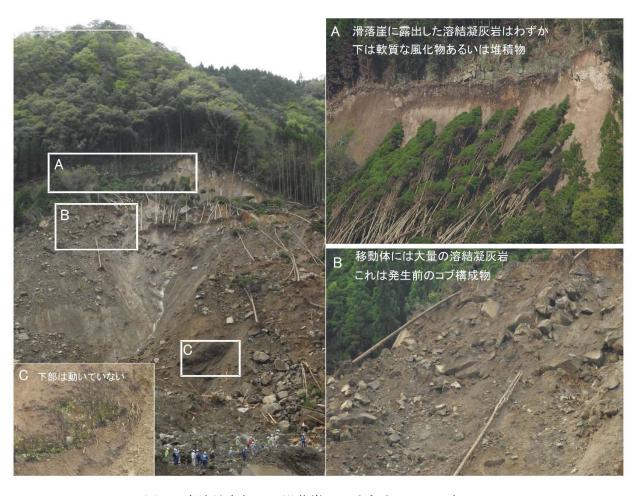
崩壊の滑落崖直下は緩傾斜になっており、その上には山側に倒れた杉が大量に残されていた(図 4A)。 その下には最大数 m 大の角柱状の溶結凝灰岩ブロックが多数認められた(図 4B)。 さらにその下には、地山と思われるが軟質に見える岩盤があり、両者の境界からは湧水があった。滑落崖には溶結凝灰岩の基底部がわずかに露出するが(図 4A)、大部分はその下の未固結か、強く風化した軟質な物質からなるように見えた。崩壊斜面下部には、草のついた凝灰角礫岩が露出しており、この部分は動かなかったことがわかる(図 4C)。

図 4 崩壊地内部。A:滑落崖 B:残留土石 C:下部

現地観察および崩壊直後の報道写真によると、斜面上に残留、また斜面直下に堆積した土石の大部分が 溶結凝灰岩のブロックからなっていることから、崩壊した物質は主に溶結凝灰岩であったことがわかる。 これらのことから、今回滑り落ちたこぶ状の尾根は溶結凝灰岩からなり、それは崩壊前に斜面上方の溶 結凝灰岩本体からは切り離されていたことが推定される。つまり、このコブ状の尾根は古い地すべりに よって形成されていたと判断される。崩壊地中央を通る地質断面図は、図5の通りである。

今回の崩壊は、斜面上部にこぶ状にとどまっていた旧地すべり移動体の滑落であり、斜面下部は動いていない。滑落崖には、その最上部にわずかに溶結凝灰岩が露出するが、その下は非固結とみられる地層である。一方、崩壊堆積物に溶結凝灰岩のブロックが多い。これは、崩壊物質が旧地すべり移動体に由来するためである。すべり面は、おそらく、新期宇佐火山岩類の凝灰角礫岩の上に乗る軟質堆積物に形成されたものと考えられる。斜面上方に残存する土石と地山と思われる層との間から湧水があり、今回の崩壊に地下水が関わっていたことが考えられる。また、今後この土石が崩壊する危険性もあるので、斜面下での作業には慎重を要する。

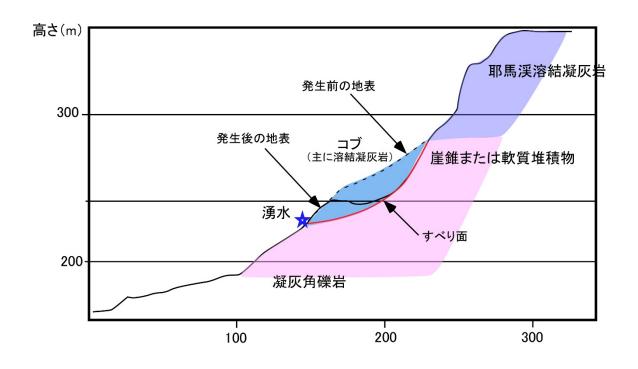
図5 地質断面図(地形断面はアジア航測(株)による)

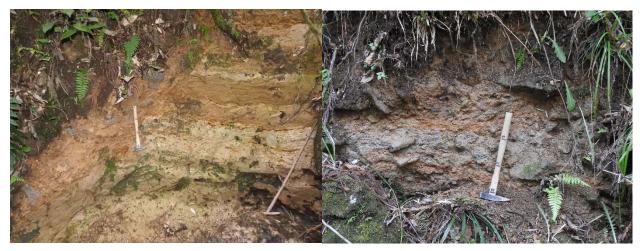
耶馬渓火砕流堆積物と、下位の新期宇佐火山岩類との境界は崩壊地近傍では見られなかったが、崩壊地から 4 km南方では、両者の間に 4m 以上の厚さのシルトと砂層および強風化砂礫が認められ、いずれも非常に軟質なものであった(図 6 左)。また、崩壊地から 2 km 北西でも両者の間に強風化砂礫が認められた(図 6 右)。これらのことから、崩壊地でも何らかの軟質な堆積物が挟まれ、そこにすべり面が形成された可能性がある。

図 6 耶馬渓火砕流堆積物下位のシルト,砂,強風化砂礫(左,崩壊地の4km南方)と強風化砂礫(右,崩壊地の2km 北西)。

耶馬渓火砕流堆積物の下位には軟弱な地層が広く分布していると考えられ、また、この溶結凝灰岩の 縁の崖の下には随所に古い地すべりが認められる。今回の崩壊は、このような古い地すべりの崩壊であ り、同様の不安定斜面があるか、早急の調査が望まれる。
