台風19号による 群馬県富岡市内匠の斜面崩壊 調査結果

京都大学防災研究所 地盤災害研究部門
千木良雅弘

調査日 2019年10月19日

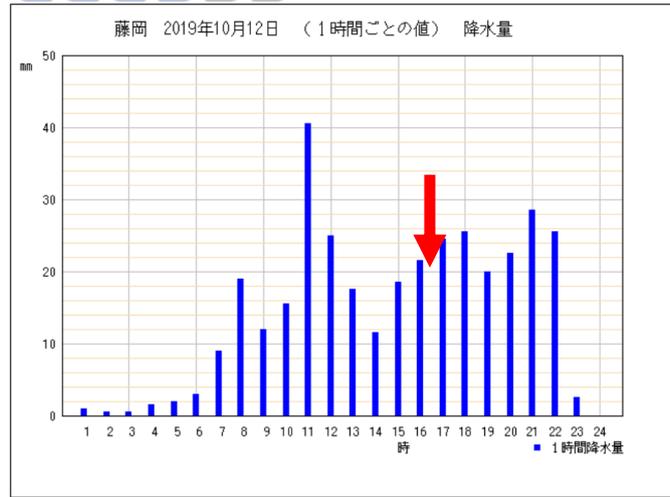
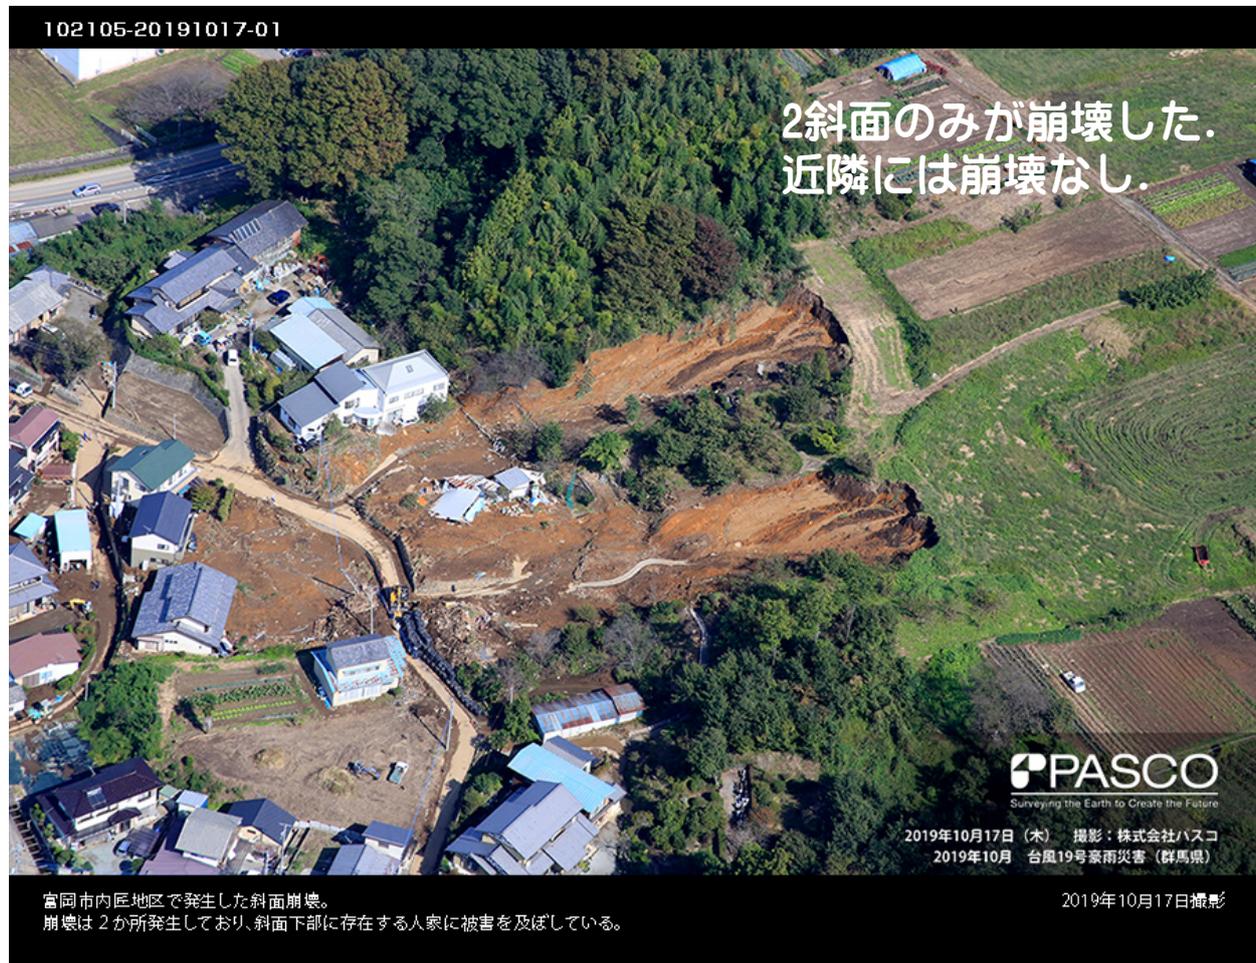
藤岡の降雨量 (AMEDAS)

12日1日に350mm降雨
それ以前1か月間にはほとんど降雨なし

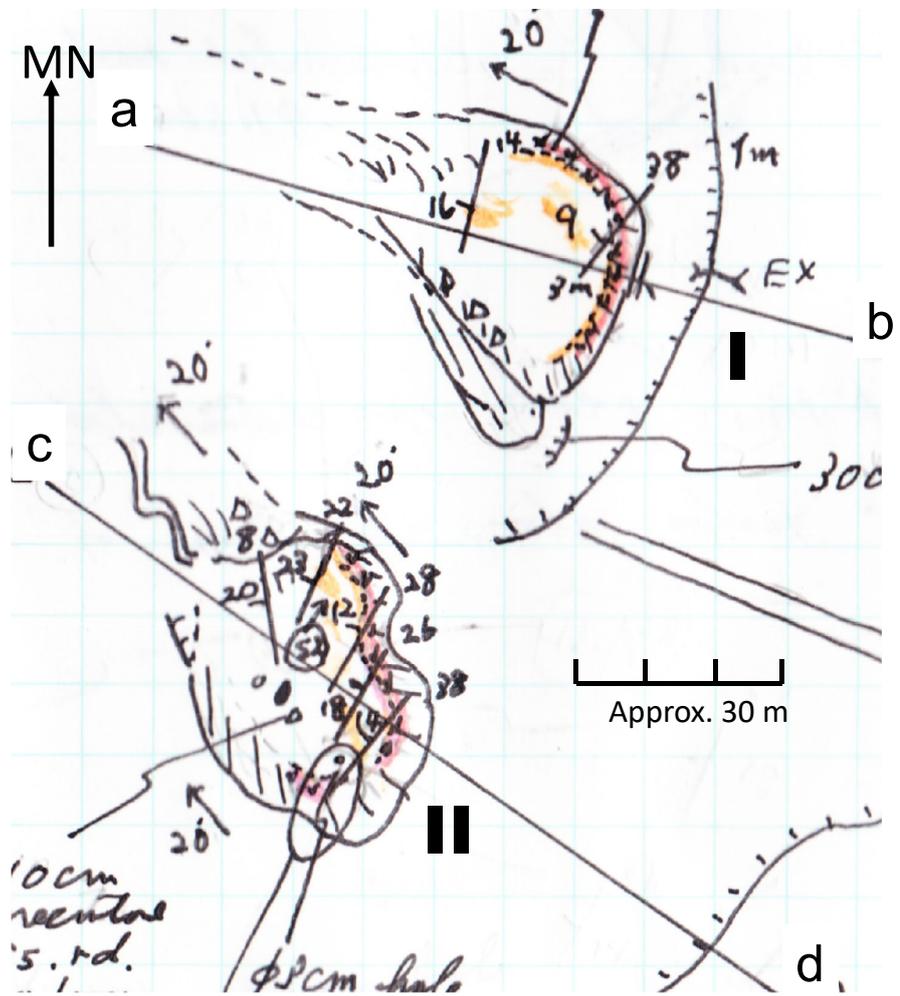
Plan view 平面図

すべった地盤は、浅間山から噴出した降下火砕物

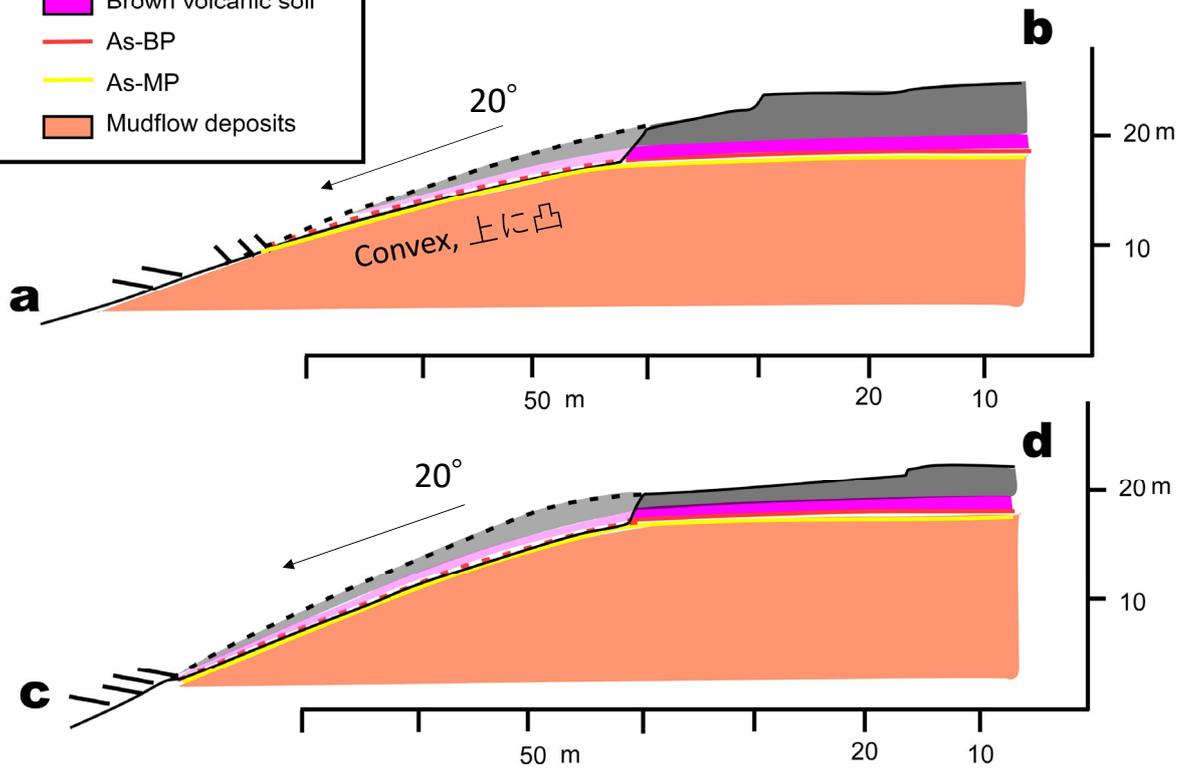
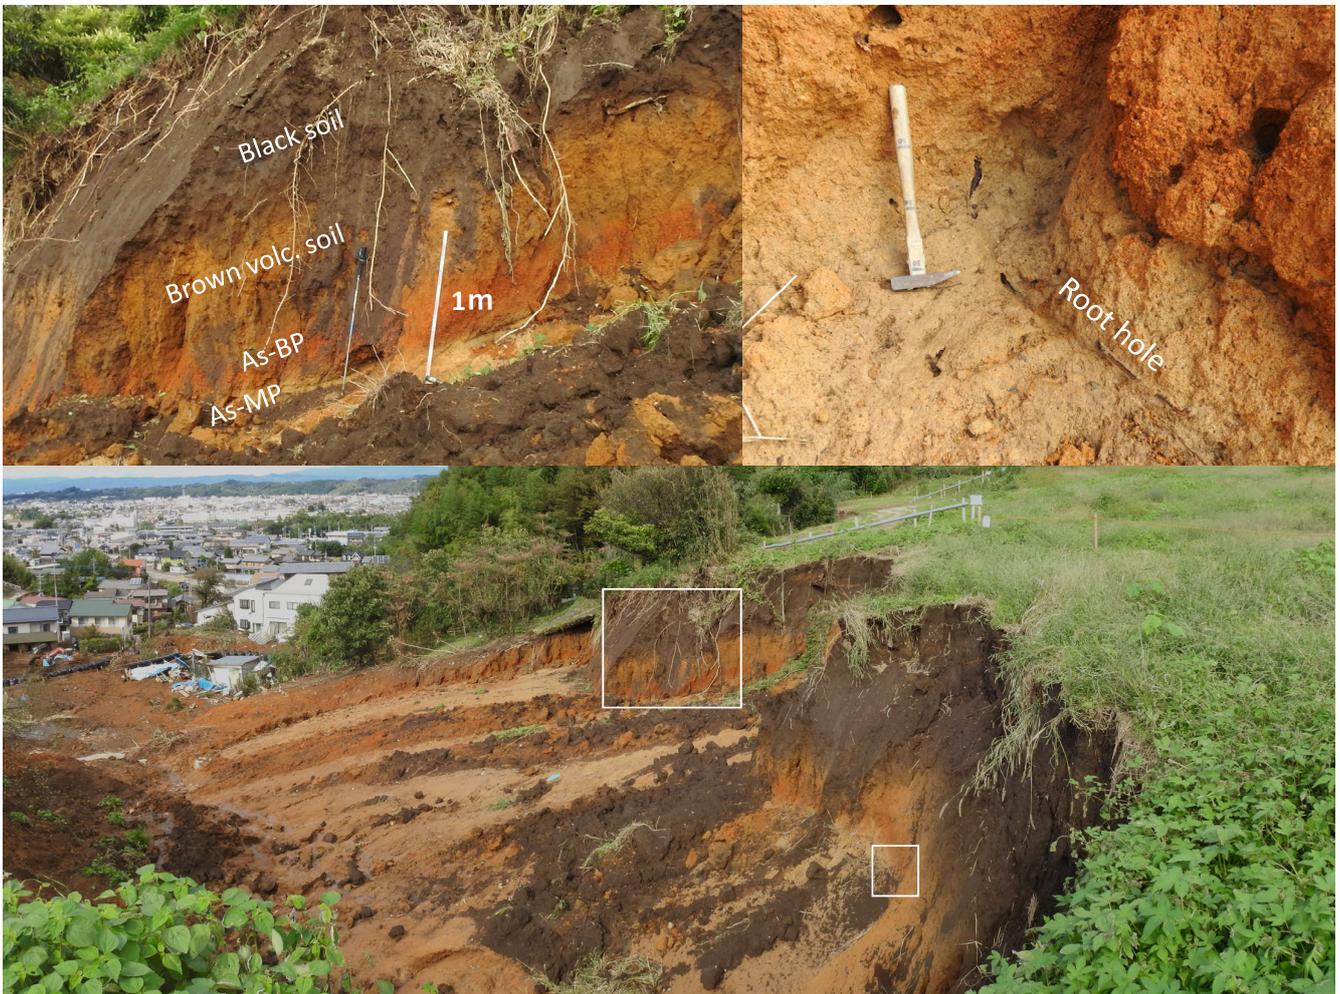
Profiles 断面図

- Black soil
- Brown volcanic soil
- As-BP
- As-MP
- Mudflow deposits
