# 台風19号による宮城県丸森町山地災害

## 調査結果

調査日：2019年11月2, 3日

調査箇所：丸森町廻倉地区、五福谷川地区

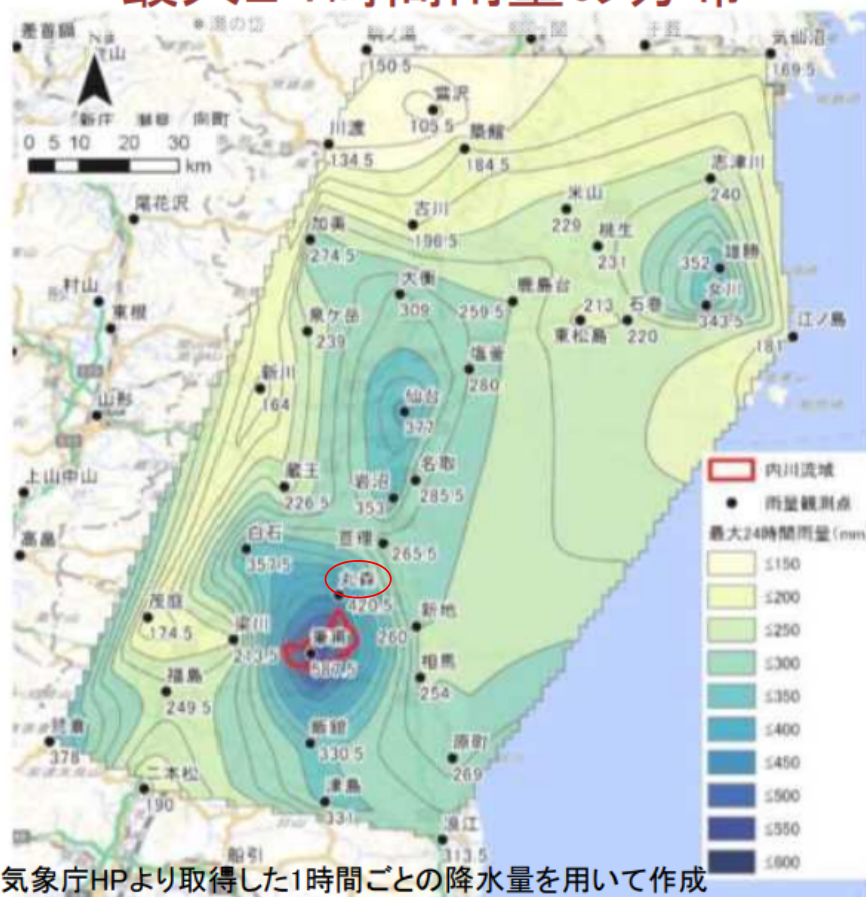
## 最大24時間雨量の分布

24時間雨量およそ400mm以上の範囲で崩壊が多発

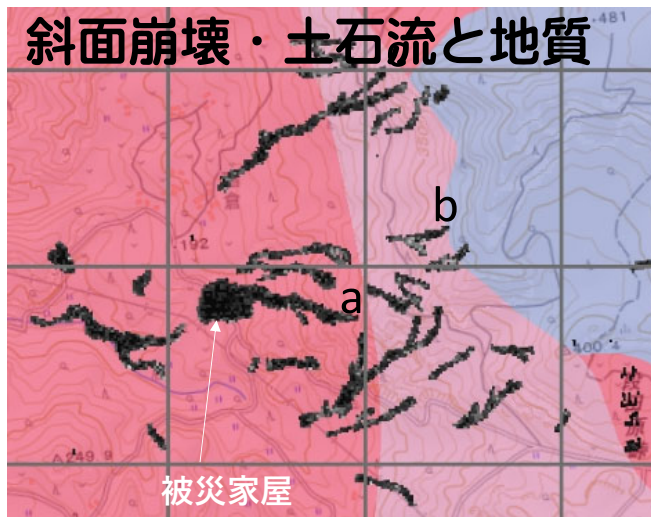
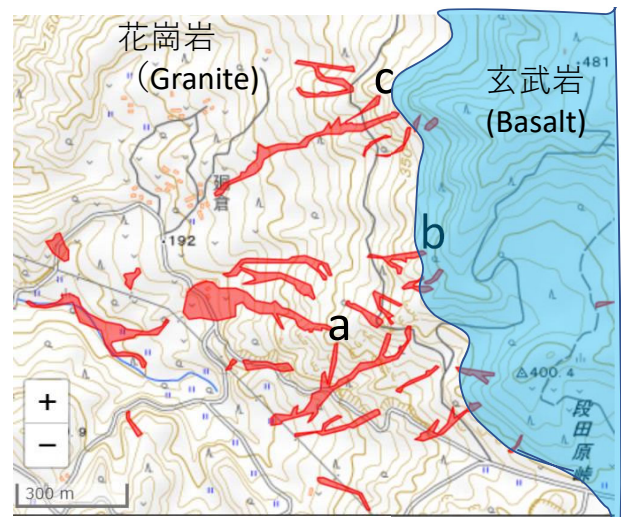
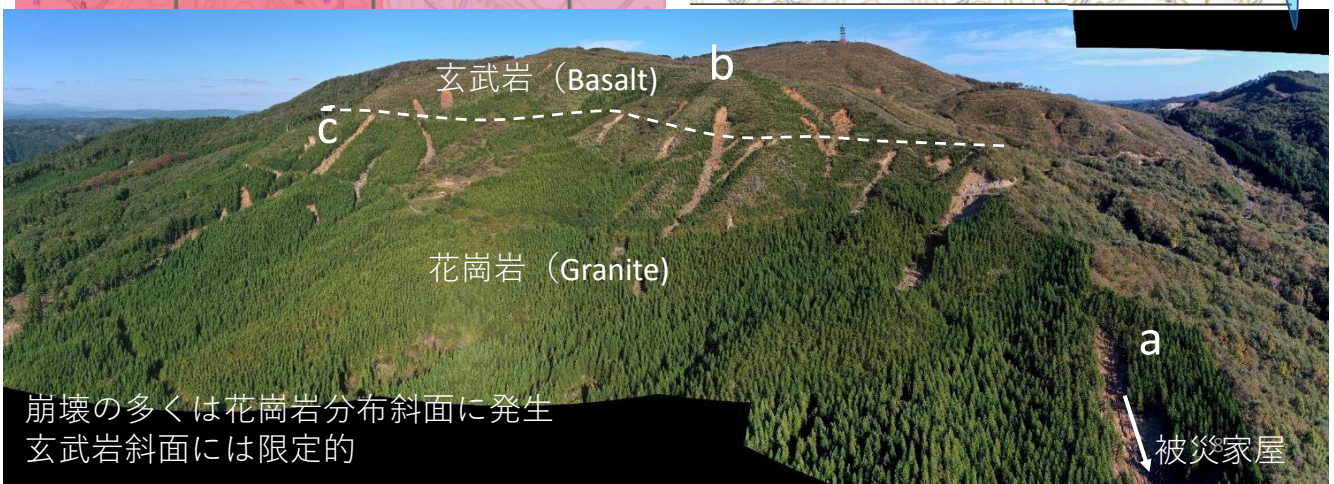
発生：10月12日午後10：30？  
3名死亡，1名不明

崩壊の多くは花崗岩分布斜面に発生  
玄武岩斜面には限定的

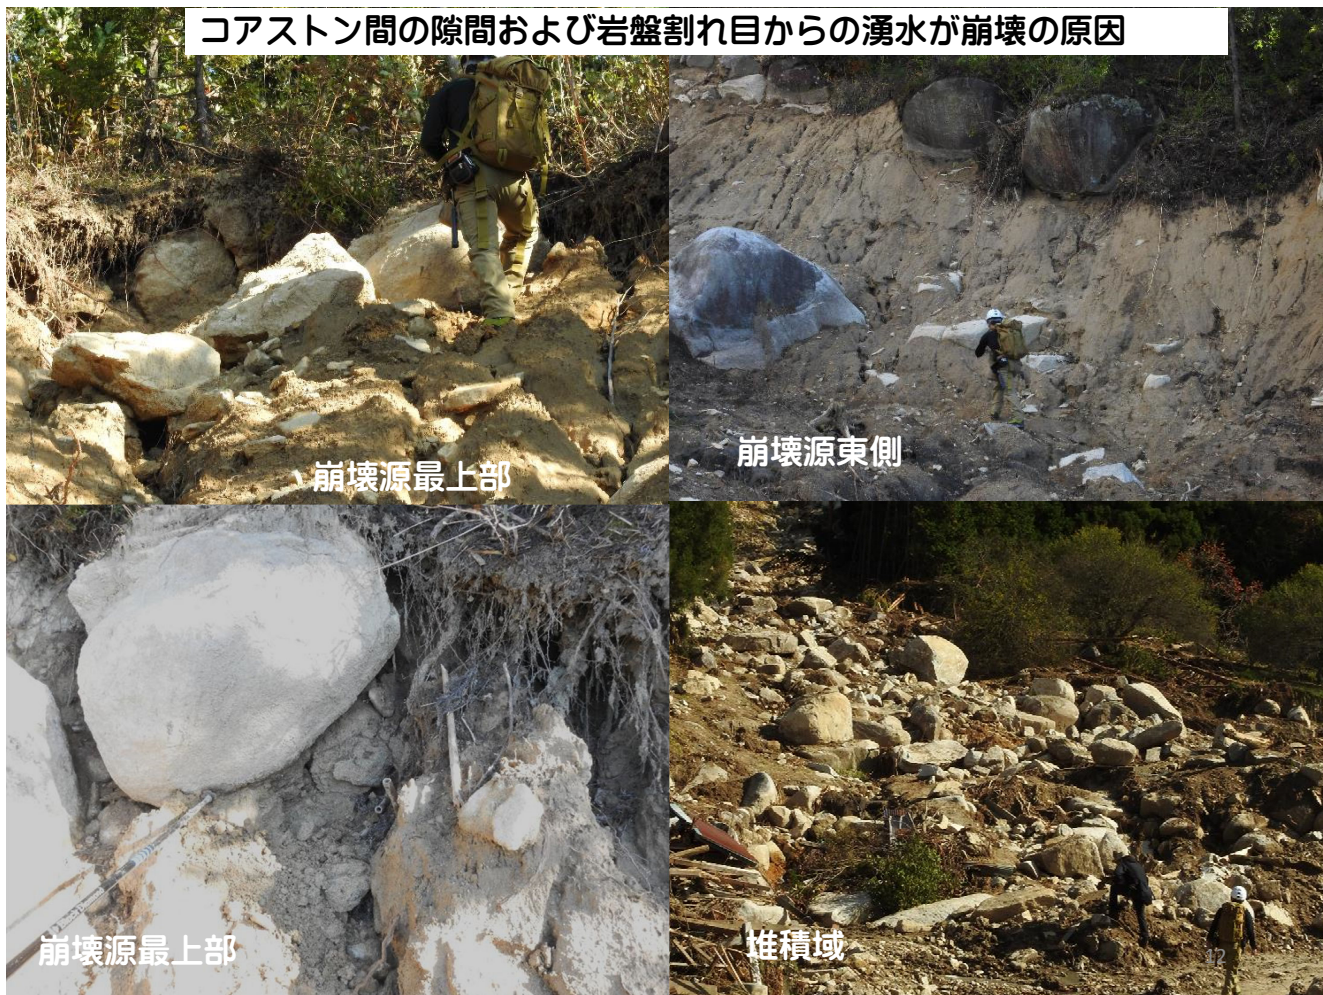
## コアストーン間の隙間および岩盤割れ目からの湧水が崩壊の原因

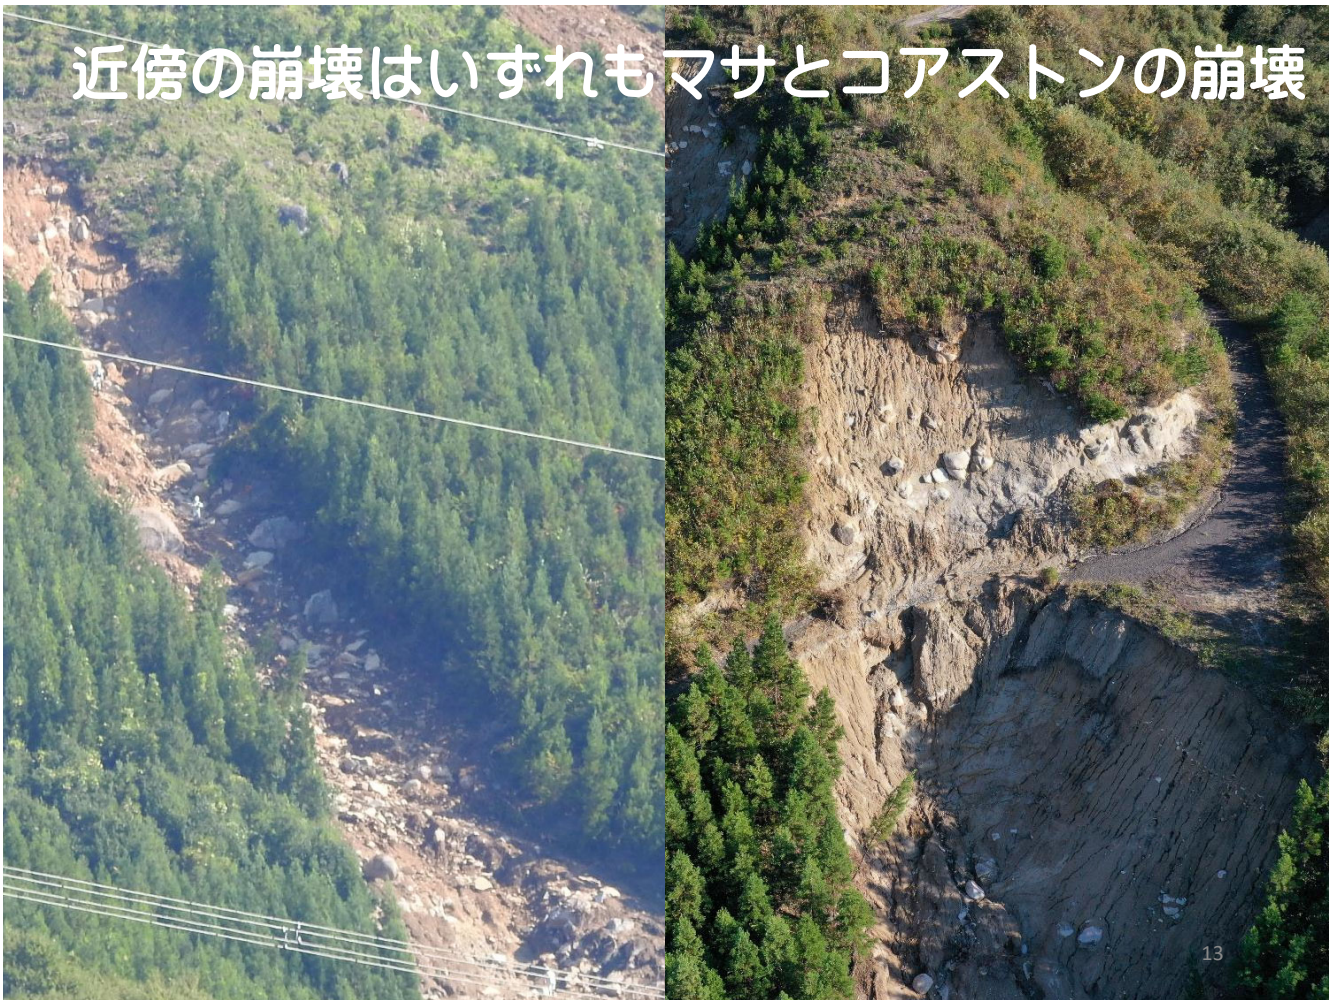
## 近傍の崩壊はいずれもマサとコアストンの崩壊

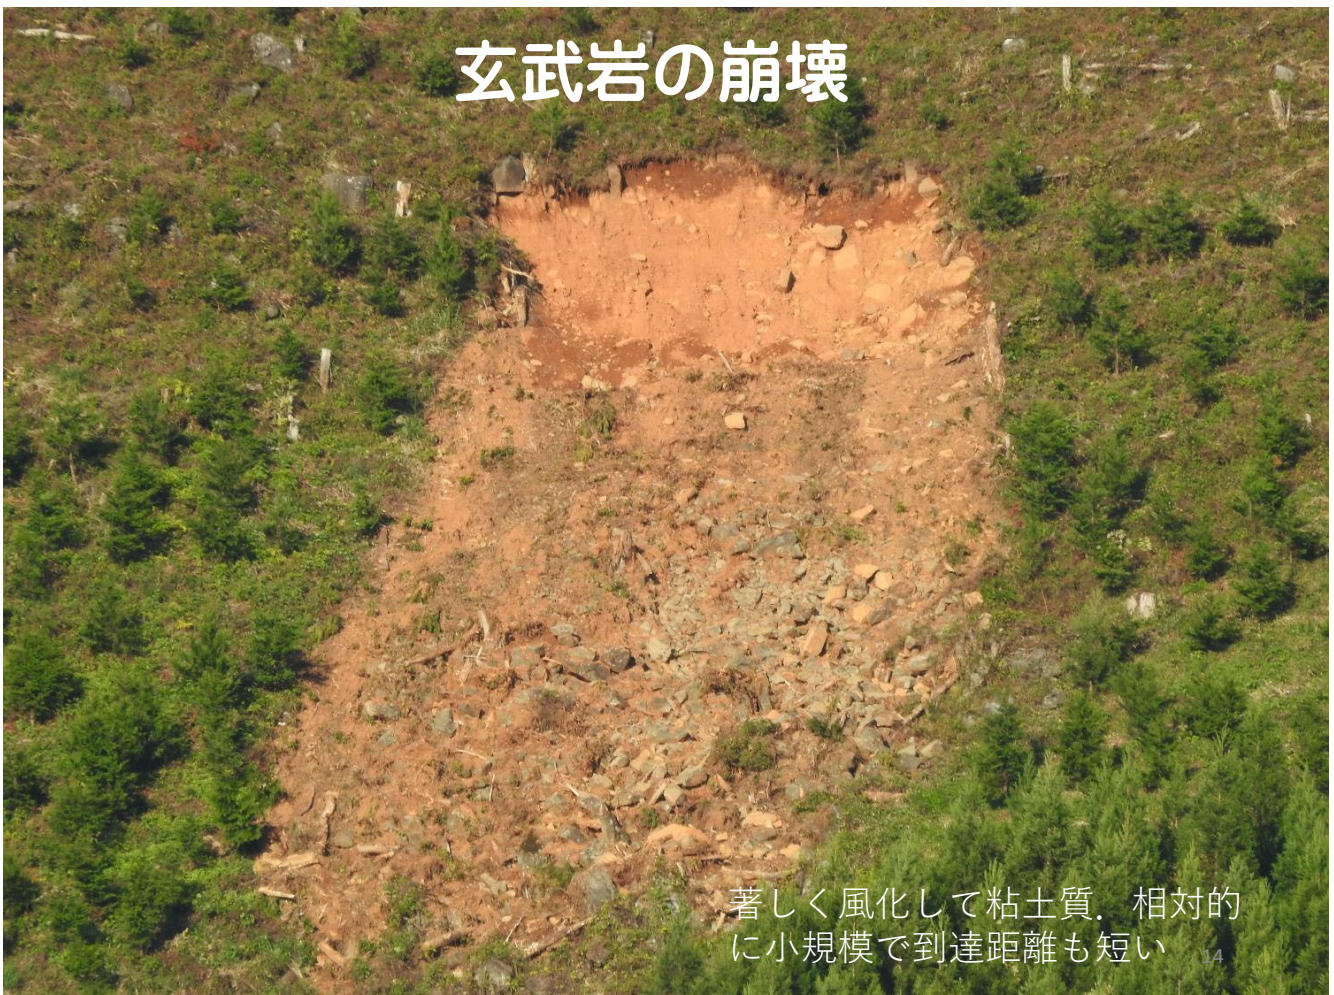
## 玄武岩の崩壊

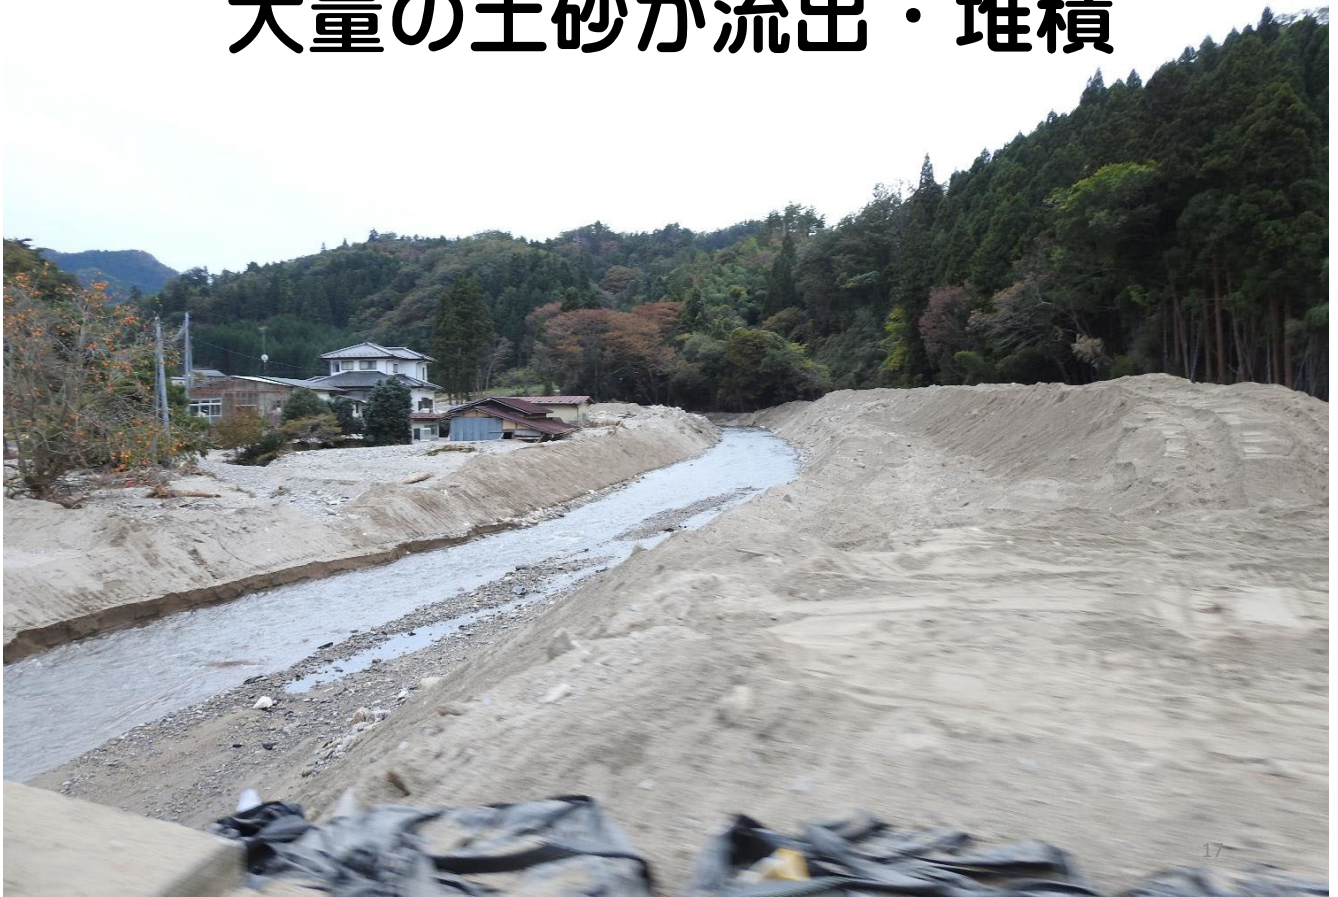
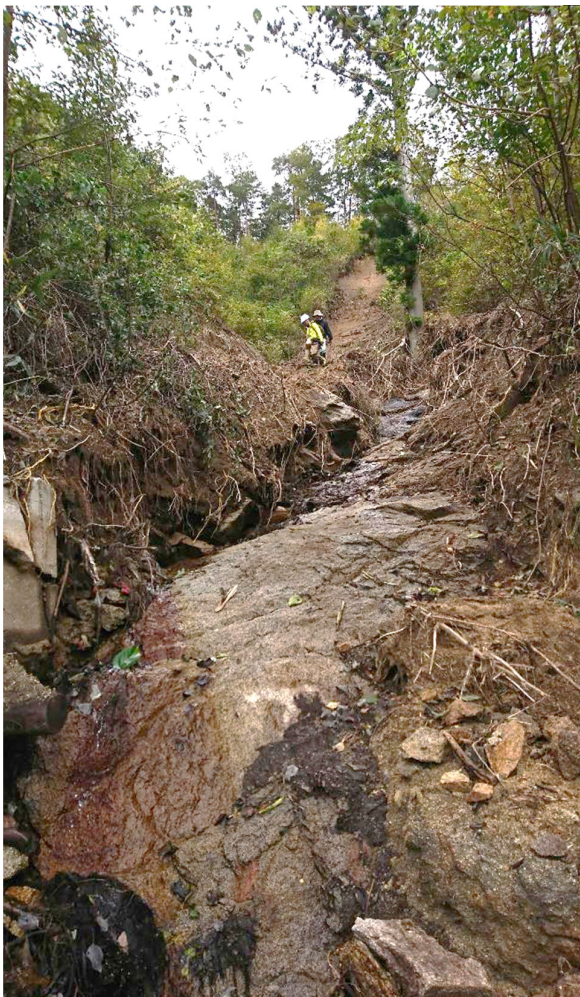
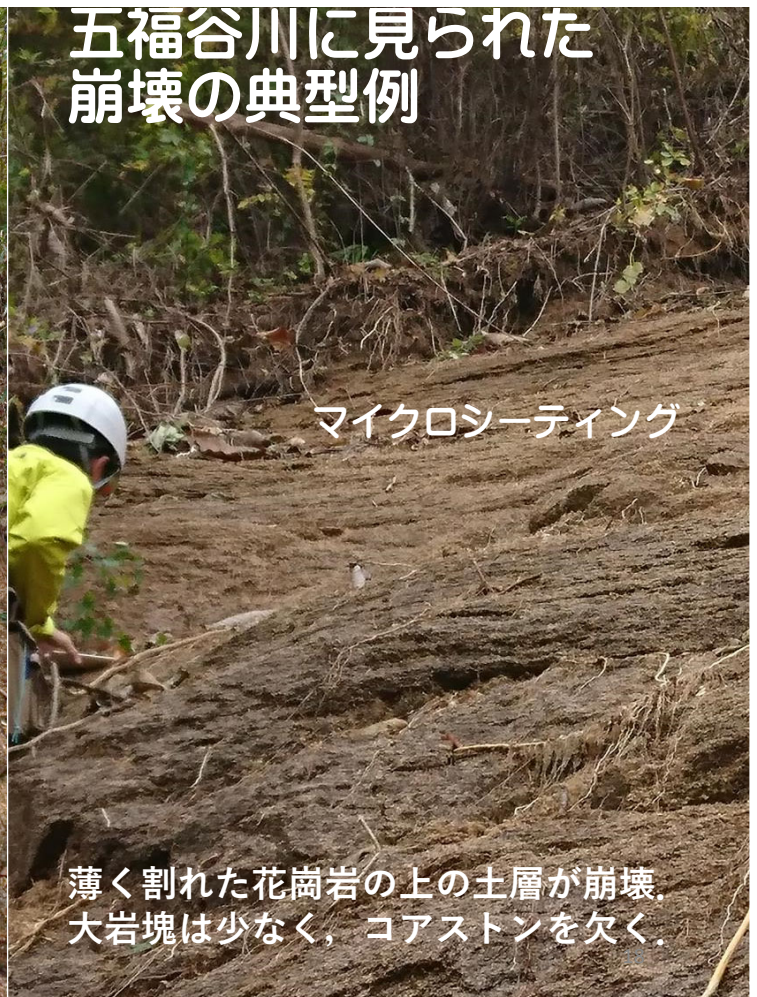
# 大量の土砂が流出・堆積

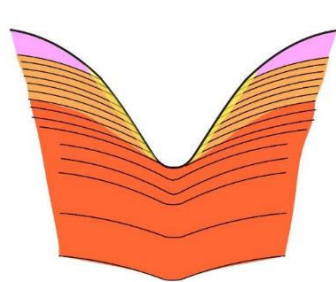
1999年広島

崩壊・土石流は  
主にマイクロシーティング  
の領域で発生

大岩塊は少なかった

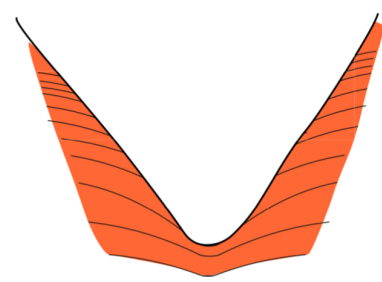
2014年南木曾

最上部の崩壊の有無は不明

土石流はシーティングの領域を  
通過して  
大岩塊を巻き込んだ
