# 台風19号による相模原市緑区牧野 の斜面崩壊について

調査日:11月15日

京都大学防災研究所  
地盤災害研究部門  
千木良雅弘  
荒井紀之

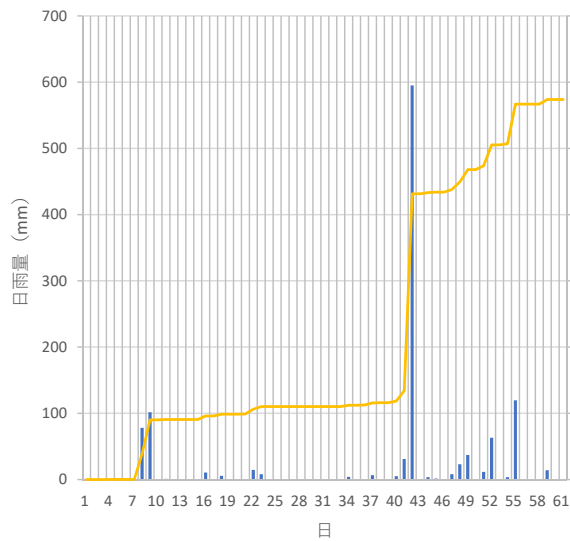
相模湖日雨量（9月—10月）

10月12日の前1か月間ほとんど降雨なし

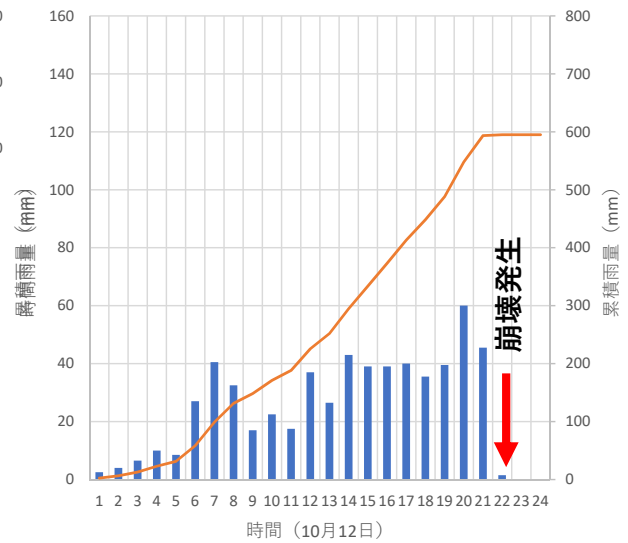
相模湖10月12日 時間雨量

時間20－60mmの雨が15時間連続

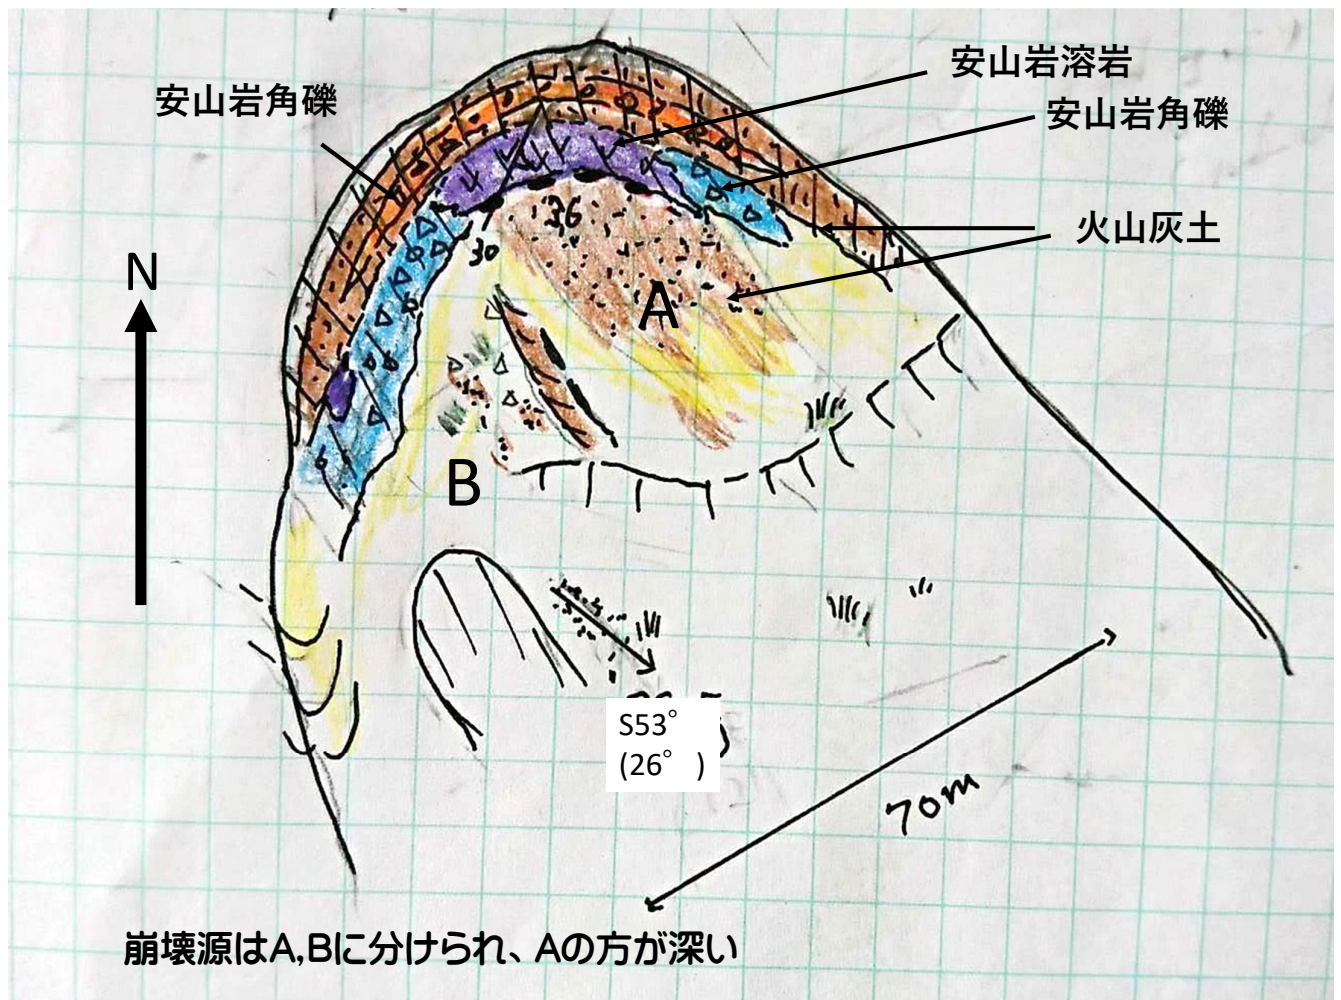
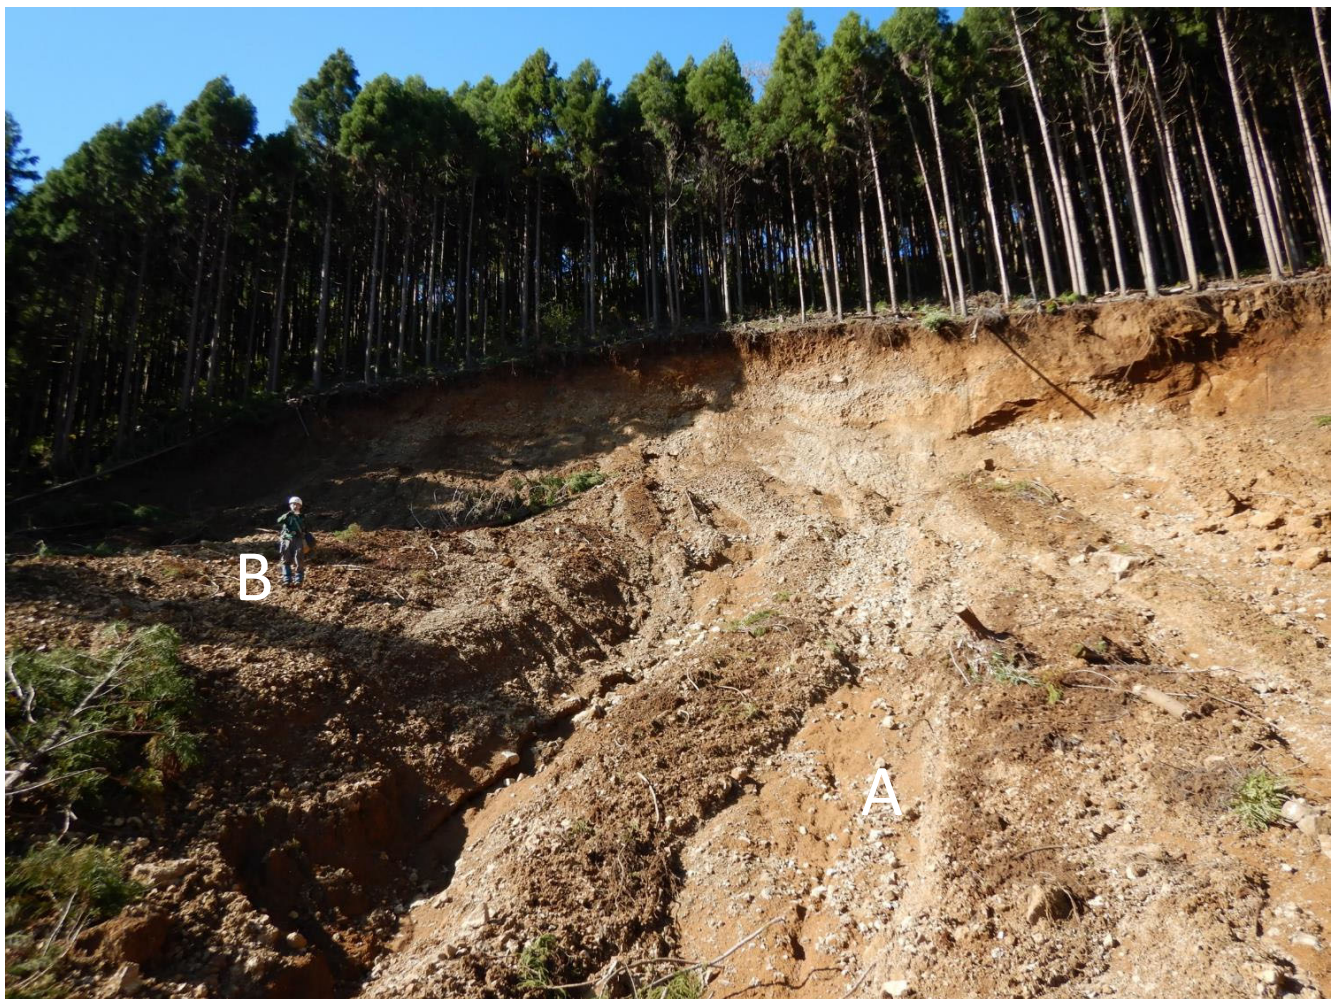
安山岩溶岩下の風化自破碎部に侵食孔

その下方に小ガリー

孔から水が噴き出し  
ていた！

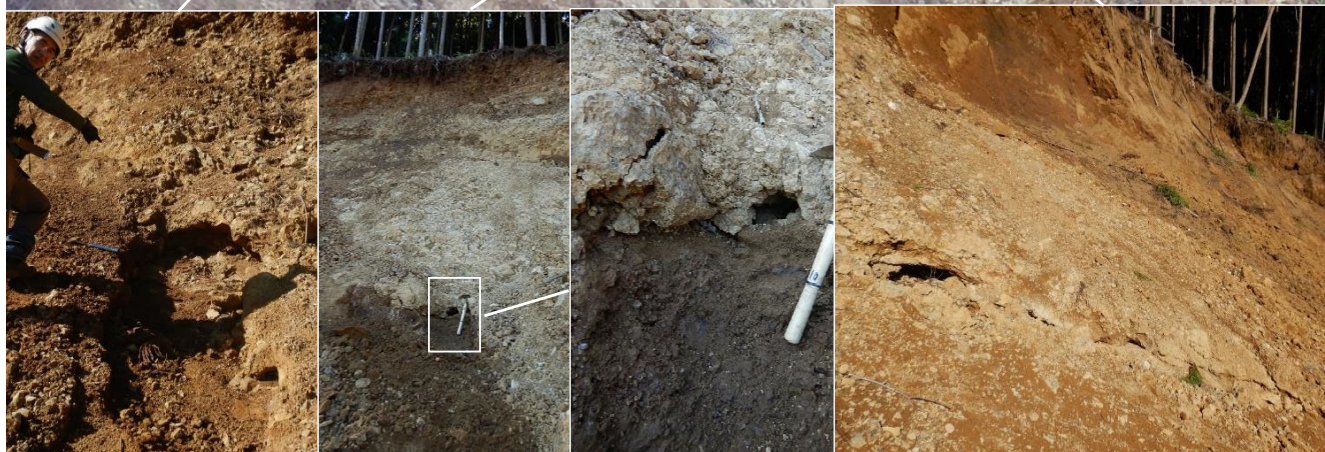
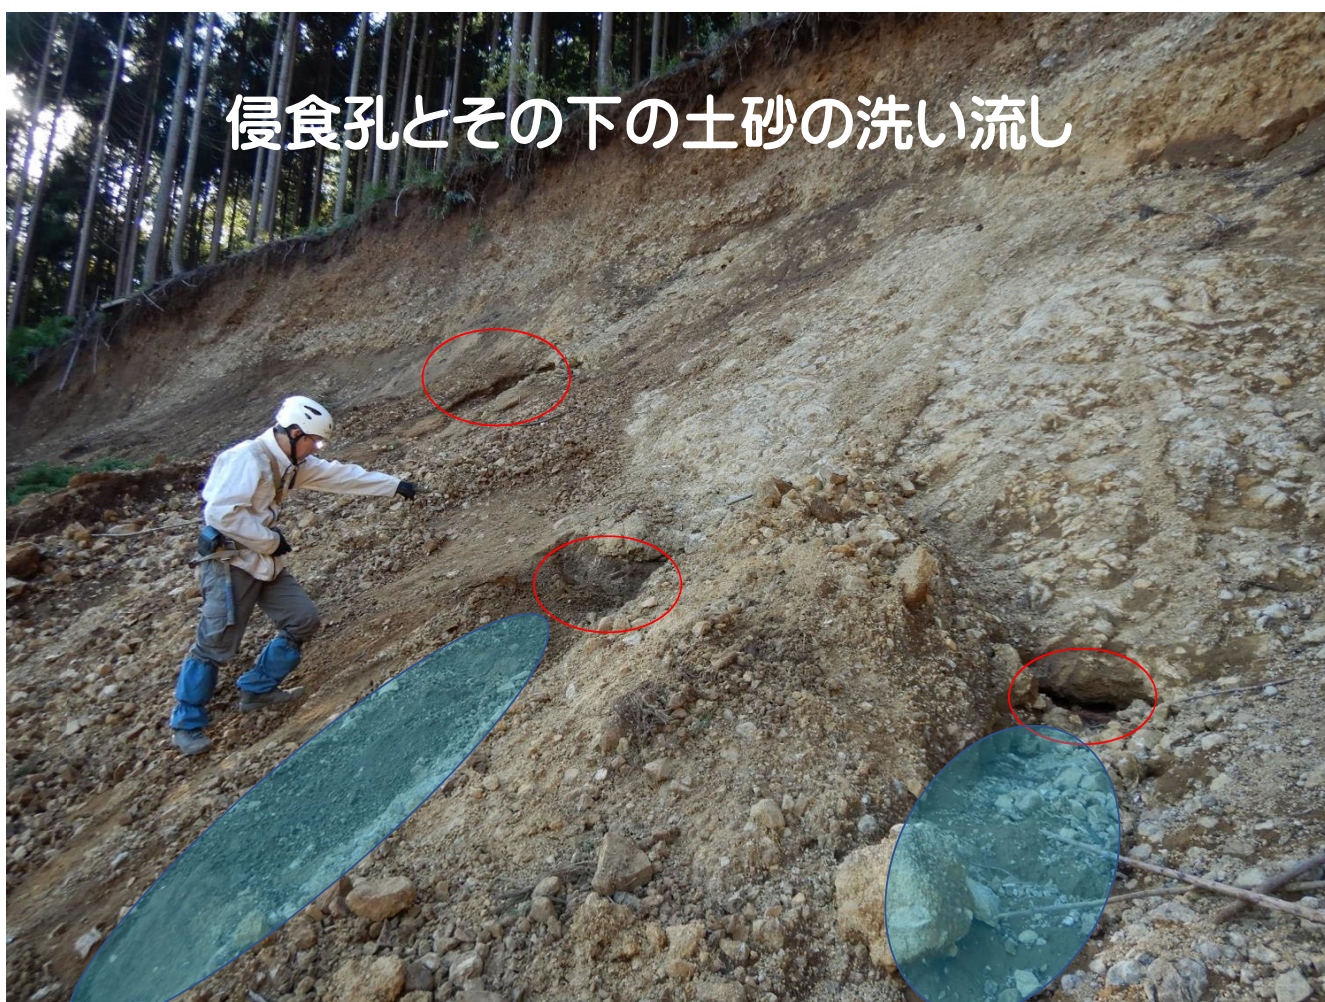
侵食孔とその下の土砂の洗い流し

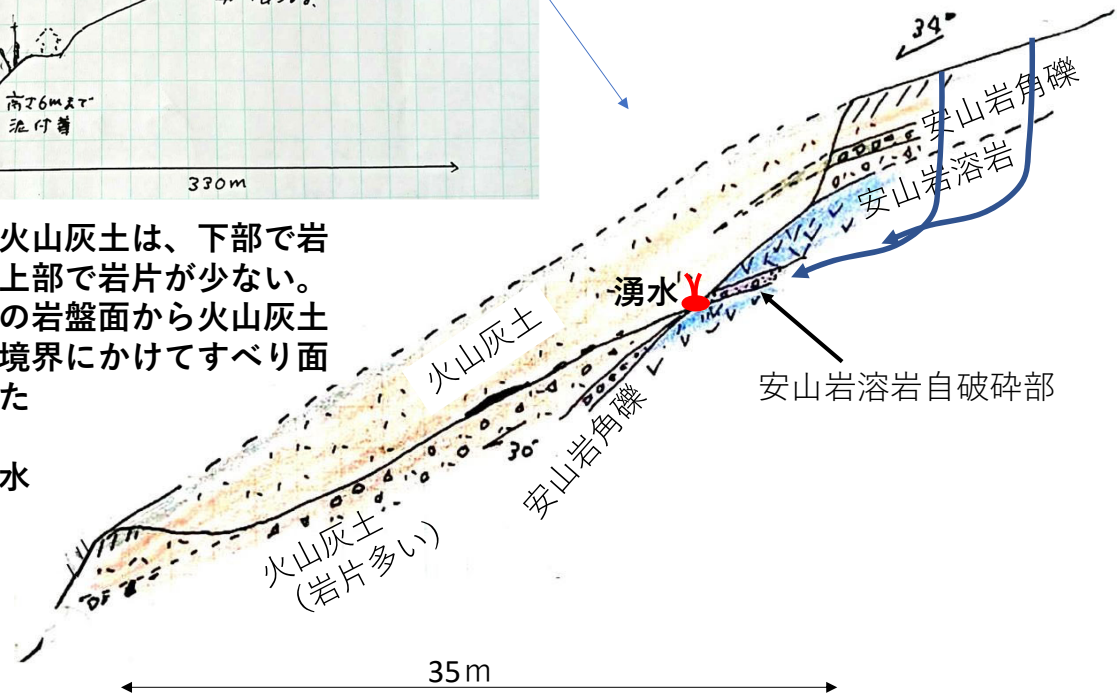
## 断面図

斜面下方の火山灰土は、下部で岩片が多く、上部で岩片が少ない。安山岩溶岩の岩盤面から火山灰土の上部下部境界にかけてすべり面が形成された

引き金は湧水

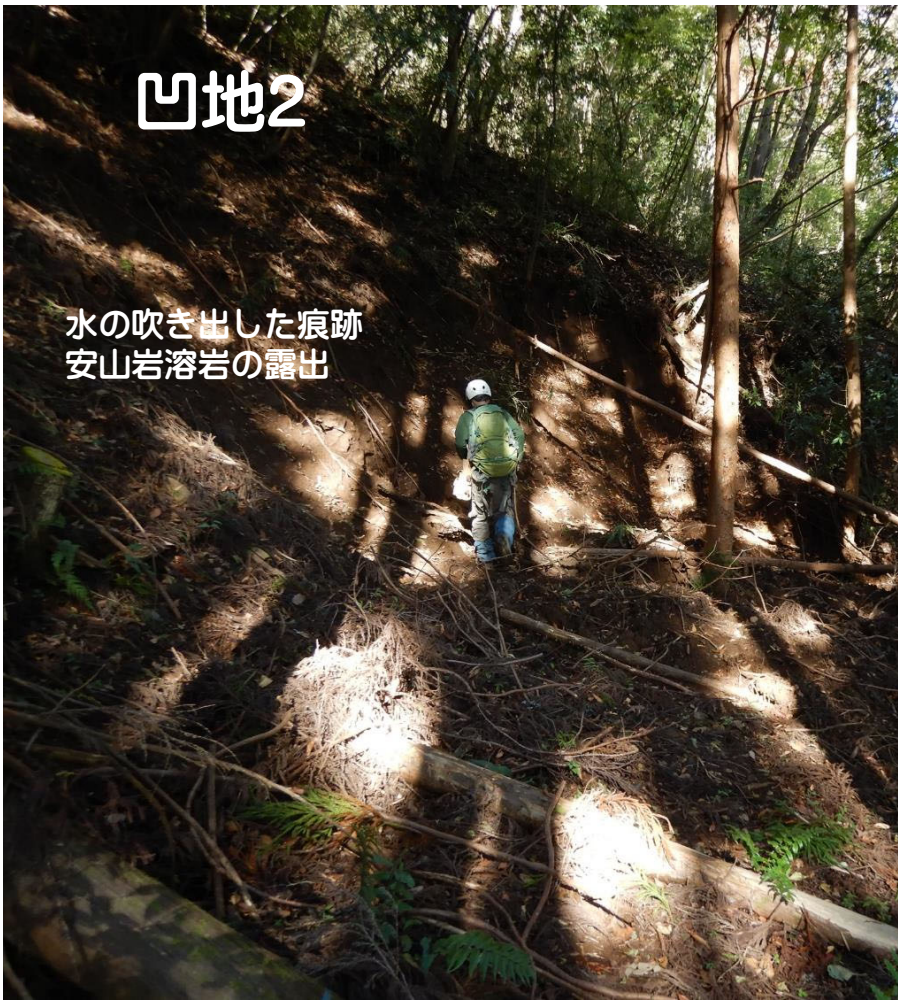
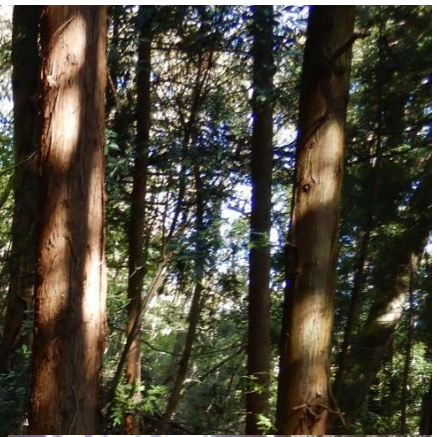
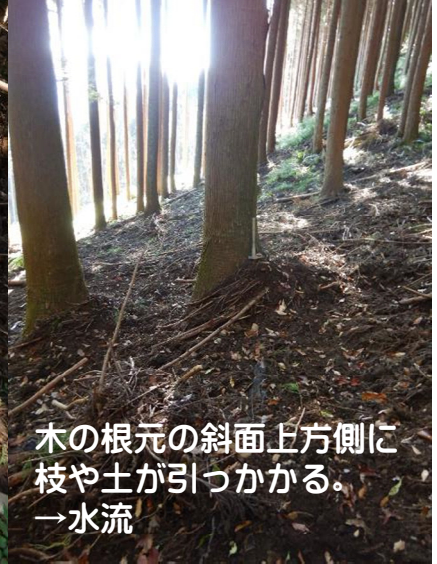
## 凹地2

水の吹き出した痕跡  
安山岩溶岩の露出

木の根元の斜面上方側に  
枝や土が引つかかる。  
→水流
