## 2005 年パキスタン北部地震による地震・土砂災害

千木良雅弘

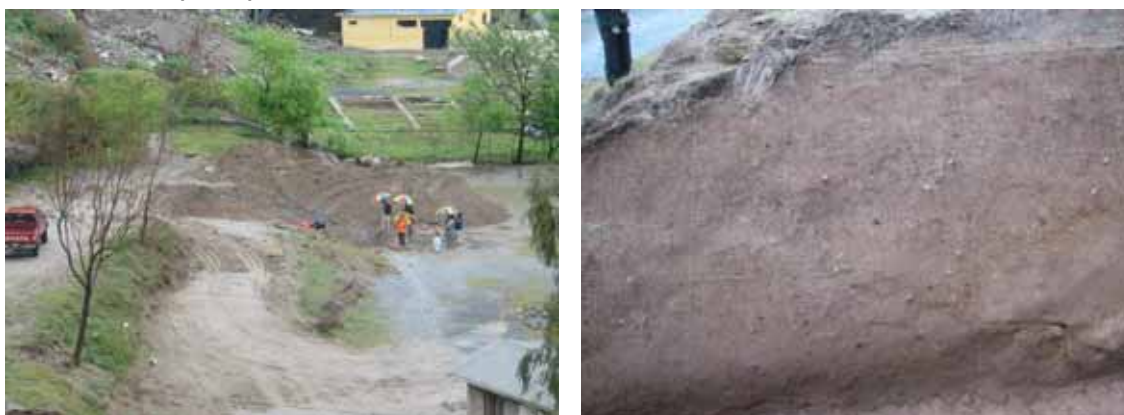
今回の地震では、2つの平行な活断層に沿って地震断層が出現した。これらの活断層は広島大学（現在広島工業大学）の中田高氏が調査され、「パキスタンの活断層」の中に図示していたものであった（Nakata, et al., 1991）。これらの断層は、図2に示すように、北西—南東方向で、ムザファラバードで約2km北東—南東方向にずれて分布している。今回の地震断層は、右横ずれ成分を持つ逆断層で最大約7m北東側が隆起した。タンダ断層の北西端で産総研・京都大学・広島工業大学の合同現地調査チームによってトレンチ調査が実施された。ここは、断層変位が北西に向かって急速に減少する場所にあたっていたが、北東側が約2m隆起、左横ずれ0.7mの箇所である。トレンチの結果、見事な北傾斜の逆断層が確認された（図3）。その結果は論文にとりまとめられる予定である。

図3 タンダ断層北西端でのトレンチ位置(左)とその西側断面(右)。左の写真では、トレンチの手前に断層の末端の亀裂が見える。右の写真では右下から左上に上がっていく断層が見える。水系の間隔は1m。

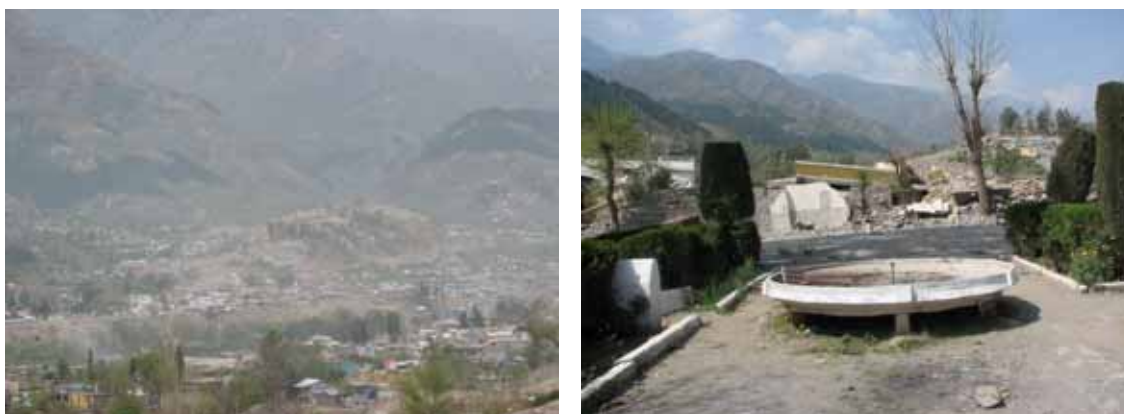
我々は建築物の調査は行わなかったが、著しい被害であった。最も大きな原因は建築物自体ブロック積みのもので多く、耐震性の考慮がされていなかったと見られることである。住居が立て方向に潰れた状況はいたるところでみられた。ムザファラバードの中心は写真に見るように山中の段丘にあるが、その周囲の山地斜面に数多くの家屋があり、人々が生活していた。これらの斜面上の家屋には、斜面変形ではなく、震動のみによって破壊されたものが多いように見受けられた。わが国の山地の土地利用は、谷沿いを中心になされているが、当地では谷沿いよりも山稜の上部の丸みを帯びた部分が多く居住地に利用されている。このような地形的凸部では震動が増幅されることが明らかになっており、家屋の倒壊の集中はこのような現象によるものかも知れない。いずれにしても、家屋の倒壊被害は、後述する斜面崩壊の分布と同様に地震断層の上盤側に著しかったようである。ムザファラバード断層の北西端のバラコットでは、上盤側の丘陵の上にあった中心街がほぼ全滅した（図4）。

図 4 バラコットの地震断層直上の被災状況。左は前景で、中央の左に傾斜する丘の上にあった中心街は全滅した。その左裾を右奥から左手前に地震断層が通過している。右はこの丘陵を手前から見たところで、写真中央奥から左手前に地震断層が通過している。地震断層の出現に伴って手前の噴水盤は左に約 4 度傾斜した。

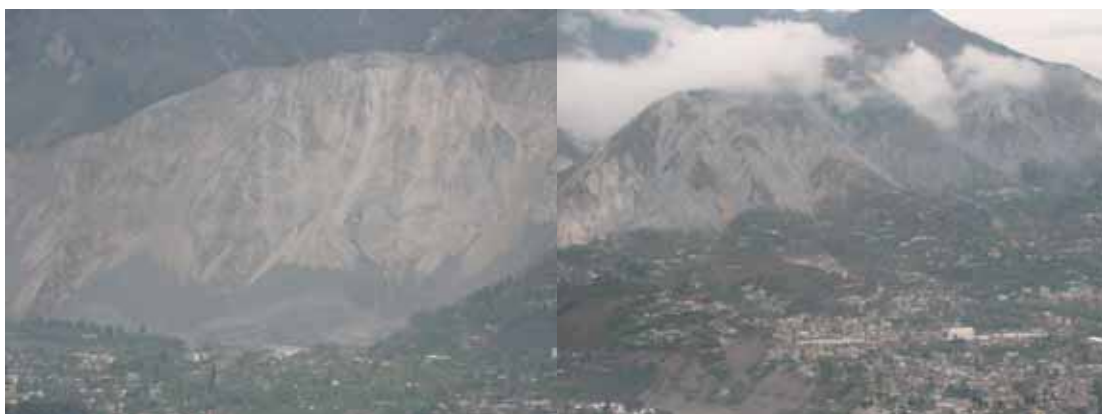
斜面の崩壊は見事に地震断層に沿って発生していた。これは、国土地理院の佐藤浩氏他が報告した SPOT5 の画像解析によくみてとれる。ムザファラバード市街地からその北西方にかけての地域では、ムザファラバード断層とタンダ断層との北東側の石灰岩斜面で多くの崩壊が発生した。最も著しいのは、ムザファラバード市街地の北から北東方である(図 5)。ここでは、高さ約 300m の河岸斜面が崩壊し、一時的にキシャンガンガ川をせきとめた。また、バラコットの南東では、劣化した古い岩盤すべりの移動体に崩壊が多く発生していた。

図 5 ムザファラバードでの斜面崩壊状況。左は北部で，高さ約 300m の石灰岩崖が崩壊し，川を一時的にせき止めた。右はムザファラバードの北東側の崖で，その下を地震断層が通過している。

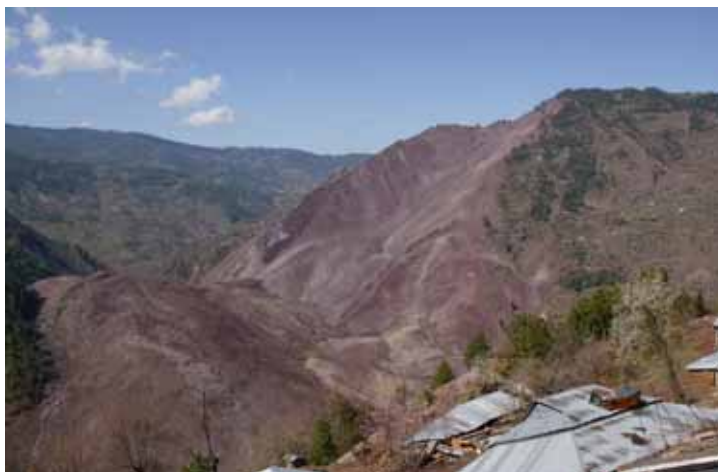
ムザファラバードよりも南東側のジェラム川沿いにはマリー累層が広く分布しており、そこに地すべりや亀裂が生じている。特に、ムザファラバードから約 40km 南東のハティアンでは、大規模な地すべりが発生しており、ジェラム川をせき止めている(図 6)。発生前の衛星画像と発生後の状況との比較から、これは昔の地すべりの再移動であることがわかっている。この地すべりは、パキスタンの地質調査所の調査によれば、斜面下方にプランジする向斜構造に発生したもので、すべり面はほぼ地層の層理面にそっているようである。この周囲には数多くの地すべり地形が認められる。

図 6 ムザファラバードから約 40km 南東のハティアンの大規模崩壊。写真の奥側に塞き止め湖が形成された。(八木浩司撮影)
