# 平成 15 年 7 月豪雨による水俣・菱刈地区の斜面崩壊発生メカニズム Mechanism of landslides in Minamata and Hishikari by the 2003 July rainstorm

千木良雅弘, Sidle, Roy, C. (京都大学 防災研究所)  
Masahiro Chigira and Sidle, Roy, C. (DPRI Kyoto University)

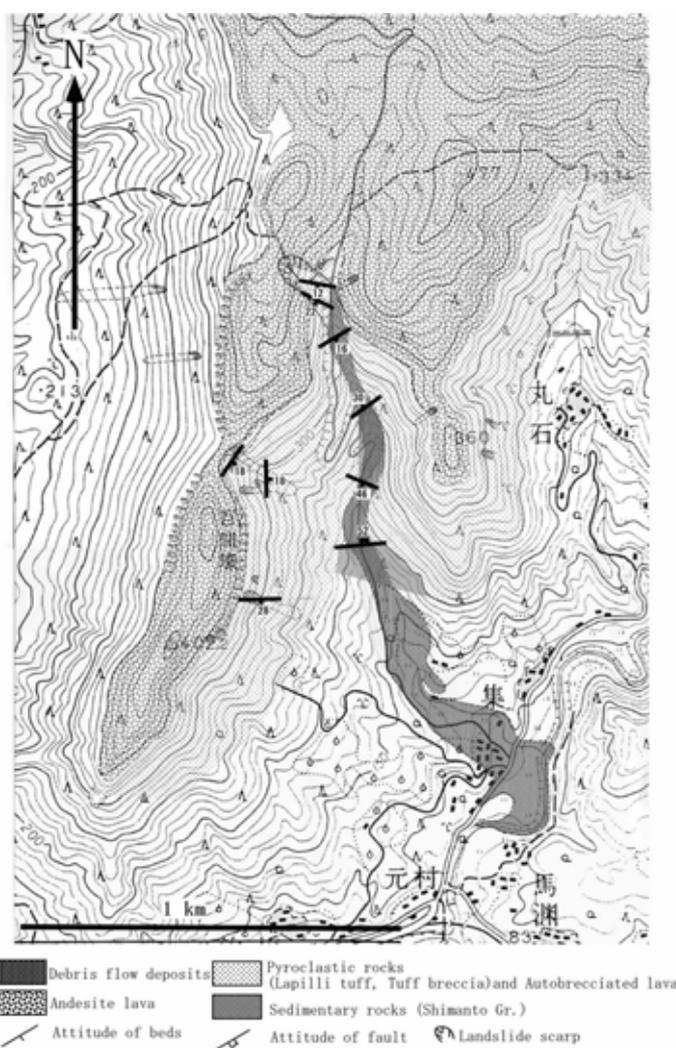
Fig. 1 Geologic map and landslide distribution in Hogawachi

集地区周辺の地質図と崩壊分布図を Fig. 1 に示す。崩壊分布は、災害直後の 7 月 21 日にアジア航測株式会社によって撮影された空中写真 (縮尺 1 : 3000) から判読したものである。

Fig.1 に示したもののうち調査した崩壊を, 順に M-1 から M-5 と呼ぶ。崩壊は, 集地区西側の尾根

の東側に特に数多く並んで発生した。崩壊 M-1 は、最も規模の大きなもので、これが土石流に移り変わり、集の集落を直撃した。これに比べて、その他のものは比較的規模も小さく、崩壊物質の流動距離も短かった。これらの特徴の一覧を Table - 1 に示す。

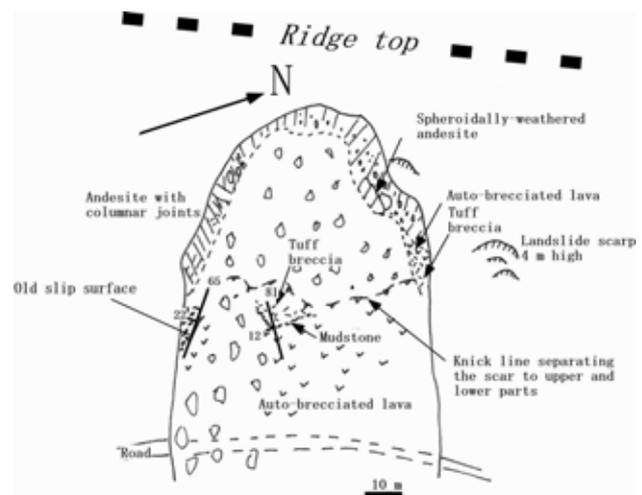
Fig.2 Schematic sketch of the landslide in Hogawachi (M - 1 in Fig. 1)

この崩壊は、南に流下する集川の右岸にあり、東南東に向いた斜面に発生した。この崩壊の模式スケッチを Fig.2 に示し、その断面図を Fig. 3 に示す。この崩壊は、形態から上部と下部とに分けられ、下部は斜面表層土壌が削剥されたのみであり、崩壊の主体は上部である。両者の境界は遷急線となっている。崩壊の滑落崖は斜面下方に向かって比高を小さくしており、崩壊の両側ともに、ほぼこの遷急線との交点で消失する。上部は、比高 35m で傾斜 46° の馬蹄形滑落崖とその下の傾斜 22° の平滑な部分からなる。この平滑な部分には後述する崩積土が残存するが、その形態が平滑であることから、残存する崩積土の量は少ないと判断される。レーザー距離計と傾斜計を用いた現地での簡易測量断面によれば、崩壊の幅は 60m 斜面方向長さ 95m 平均深さは 4.5m、

この崩壊地に分布する岩石の層序は、崩壊地内部の露頭から概ね把握することが可能である。下位から、自破碎溶岩、泥岩、凝灰角礫岩、自破碎溶岩、溶岩の順である。地層の層理面は、図 2 と 3 に示したように、ほぼ東西走向で南に 12 - 22 度傾斜する。

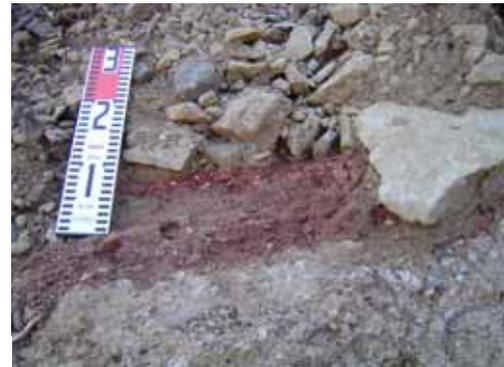
Fig. 4 Old slip surface on top of the weathered tuff breccia.

上述した崩壊の形態と地質分布から、崩壊の主部、すなわち崩壊上部のすべり面は、凝灰角礫岩の上部に形成されたと推定される。崩壊の右側方崖の下部には、強く赤色酸化した凝灰角礫岩の上面に平面的なすべり面が 7m 以上にわたって追跡できた(図 - 4)。この凝灰角礫岩は、強く風化して粘土質になっており、すべり面から下 20cm は破碎され、もとの岩石構造を失っていた。さらに、前述したように左側方崖の下部にもこの凝灰

部分では、すべり面は確認できず、崩壊下面は凝灰角礫岩内部にあると推定される。おそらく崩壊移動物質によって凝灰角礫岩が削りとられたものと推定される。右側方崖で観察されたすべり面の傾斜は南方に約 22° であり、図 - 4 に示した断面線の方法は北西 - 南東方向なので、断面図上の見かけ傾斜角度はもっとゆるやかになると考えられる。層理面自体がかなり湾曲するため、その詳細な形態は不明であるが、大きくみて、すべり面は斜面の傾斜方向に緩やかに傾斜していることは明らかであり、斜面は、流れ盤の構造をしているといえる。

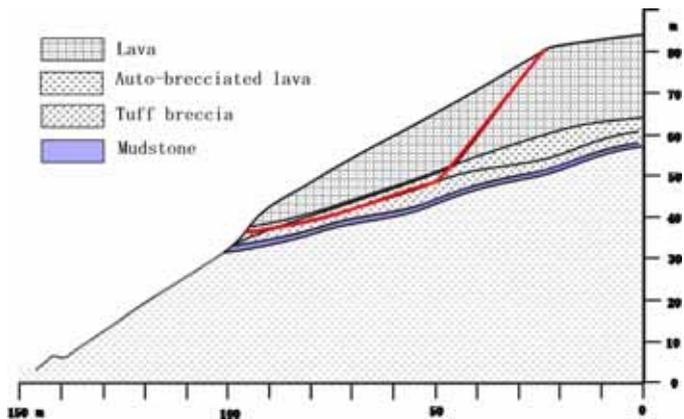
Fig. 3 Cross section of the landslide in Hogawachi (M-1).

前述したように、崩壊したのは、凝灰角礫岩の上に載る自破碎溶岩と柱状節理の発達した溶岩であり、すべり面は、自破碎溶岩の下の粘土質に風化した赤色酸化凝灰角礫岩上面か内部に形成されたと判断される。崩壊の発生の素因は、

- 1) 風化赤色酸化凝灰角礫岩が軟弱であったことと、
- 2) この層および下位の岩石が難透水性であり、その上に載る厚い安山岩溶岩が高透水性であったこと、

3) 今回の崩壊発生前に、わずかではあったが、すべりが始まっていたこと、にある。

このような地質構造(力学構造, および水理構造)のところに, 時間約 89mm という強烈な雨が 2 時間降った。その結果、おそらく最上部の安山岩溶岩の亀裂が水で満たされ, その下位の風化凝灰角礫岩の間隙水圧が急激に上昇して, せん断破壊が起こったものと判断される。

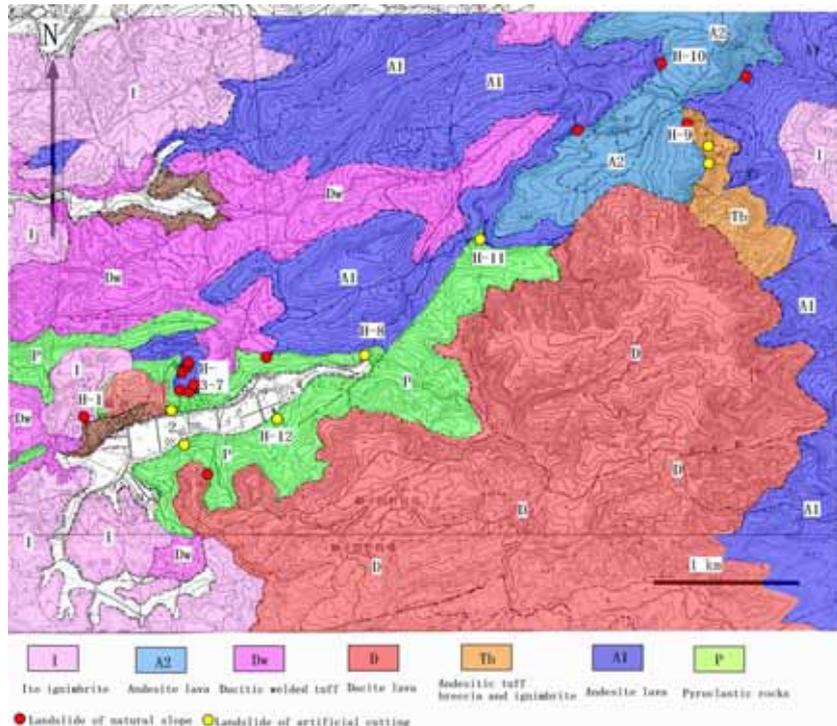
Fig. 5 Geologic map and the landslide distribution in Hishikari. (Geologic map modified from Metal Mining Agency of Japan, 1997).

菱刈町では, 山田川沿いの地域で多数の流動性崩壊が発生した。特に, 大山口では, 崩壊した土砂に襲われ 2 名の方が亡くなった。菱刈町で崩壊が多発した付近の地質図と崩壊分布図を図 - 5 に示す。また, それらの特徴を表 - 1 にまとめた。

大山口で人名の失われた個所では, 崩壊が集中して発生していた。ここでは, たかだか 400 m<sup>2</sup>の中に 6 箇所の崩壊が集中して発生し, その中の 1 つが犠牲者を出した(表 - 1 の大山口)。これは, 粘土質に熱水変質した安山岩と凝灰角礫岩の上に安山岩岩屑や安山岩のように透水性の高い物質が載り, それが崩壊して流動した。つまり, 水俣の小規模な崩壊に非常に良く似た水理地質構造の個所が崩壊したといえる。
