## 台風12号による紀伊半島における斜面災害の調査報告（速報）

京都大学防災研究所地盤災害研究部門（傾斜地保全、山地災害環境）

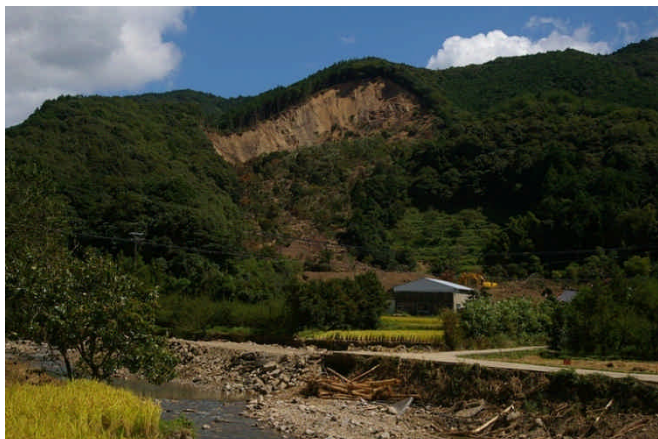
崩壊地全景

崩壊地の末端から頭部までの比高差は約150m、斜距離は500m程度と推定。

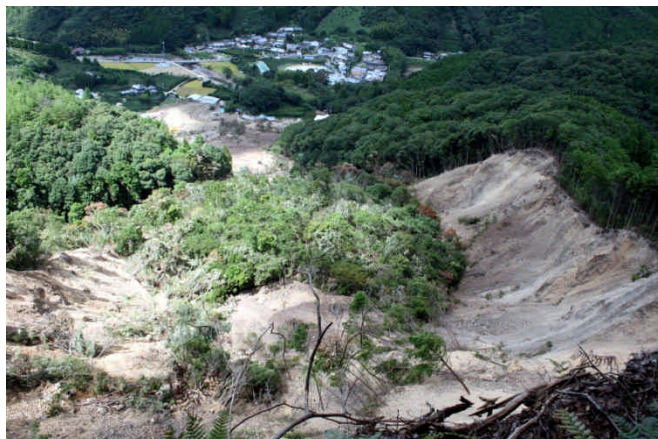
頭部滑落崖から見た崩壊地全景

崩壊箇所下部に位置する狭窄部が、崩土の流出をある程度、抑制したと考えられる。

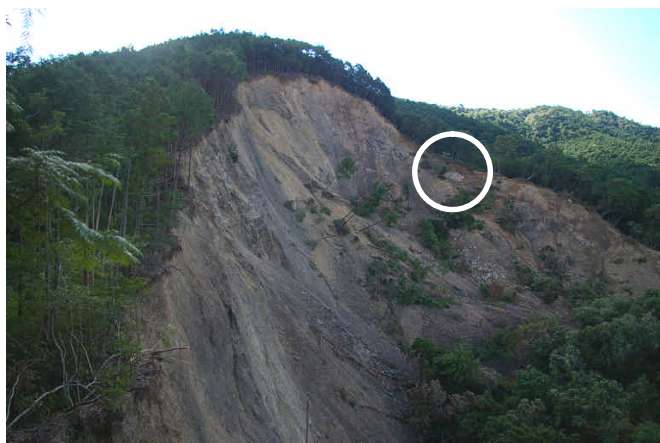
右岸側から見た頭部滑落崖の状況

崩土の大部分は滑落崖直下に残存。

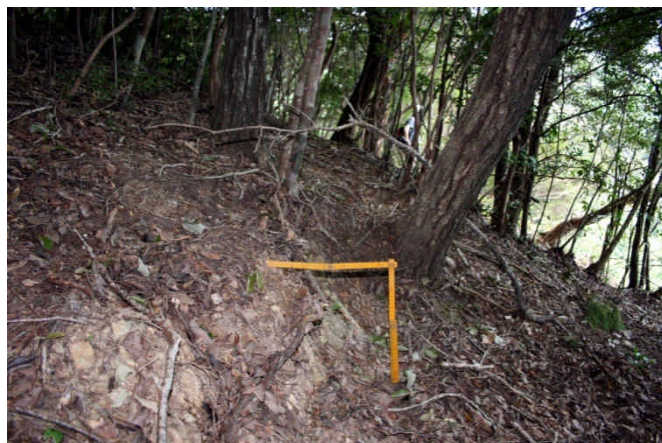
頭部滑落崖の後背斜面の状況

頭部滑落崖の後背斜面で見られた古い段差地形。

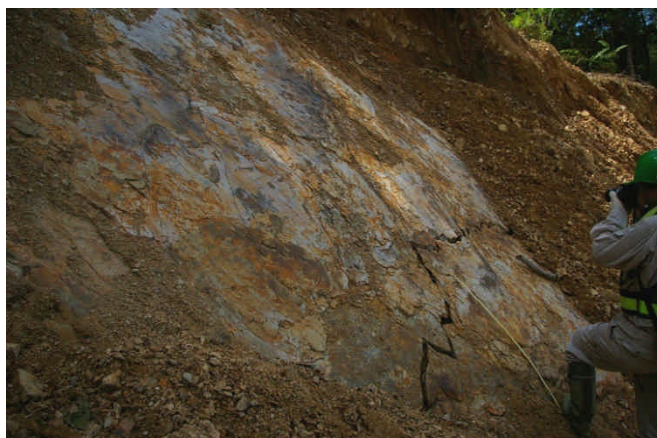
左岸側方滑落崖の状況

風化が進行した泥岩層理面の露出と層理の引っ張り亀裂面（上写真○部分）。

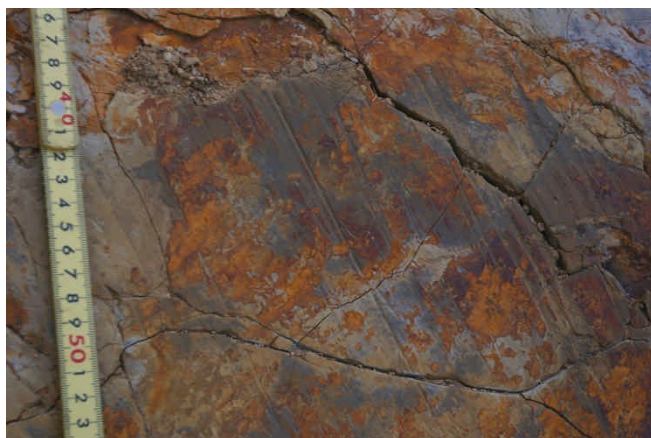
泥岩層理面上の擦痕

崩土の一部は層理の流れ盤構造に沿って滑ったと推定。ただし、擦痕の向きと層理の最大傾斜方向は斜交。

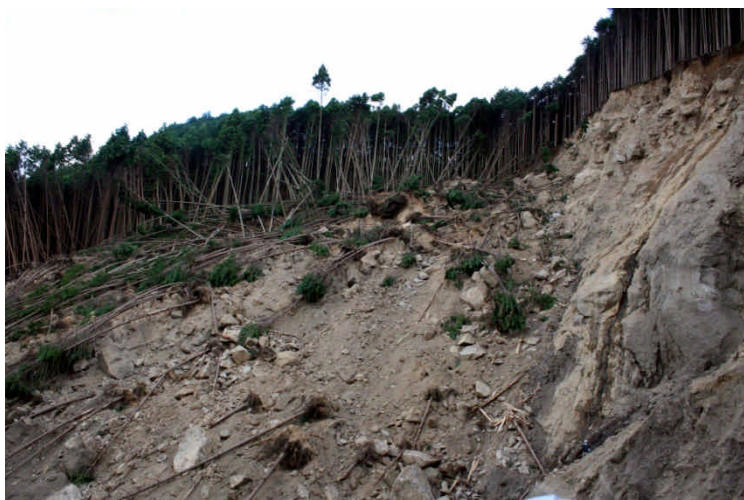
#### 崩壊地左岸側北斜面から見た頭部滑落崖

冠頂部が開析された古い地すべりが、今回の豪雨で大きく再活動したと推定。

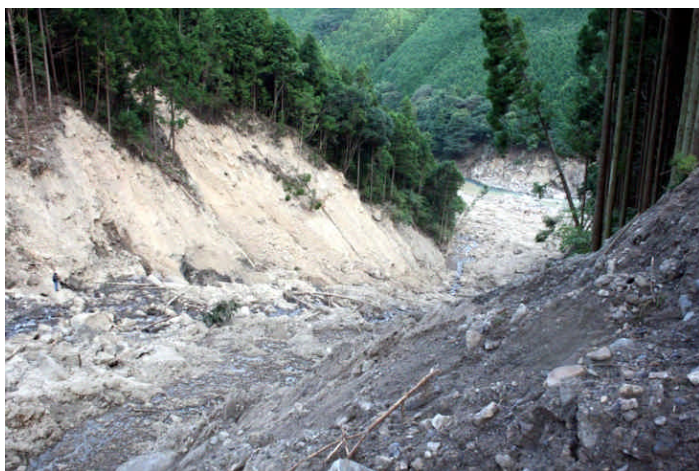
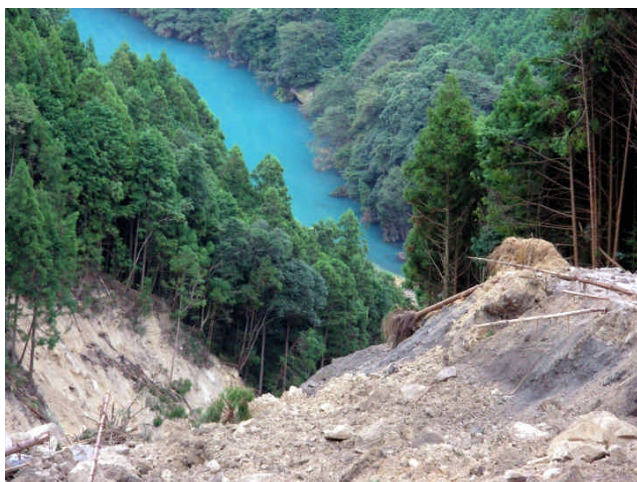
#### 荒廃斜面と富田川

崩壊した土砂は一時的に富田川を閉塞。その後、流路は確保されたものの、河道狭窄のため富田川の水位が上昇。

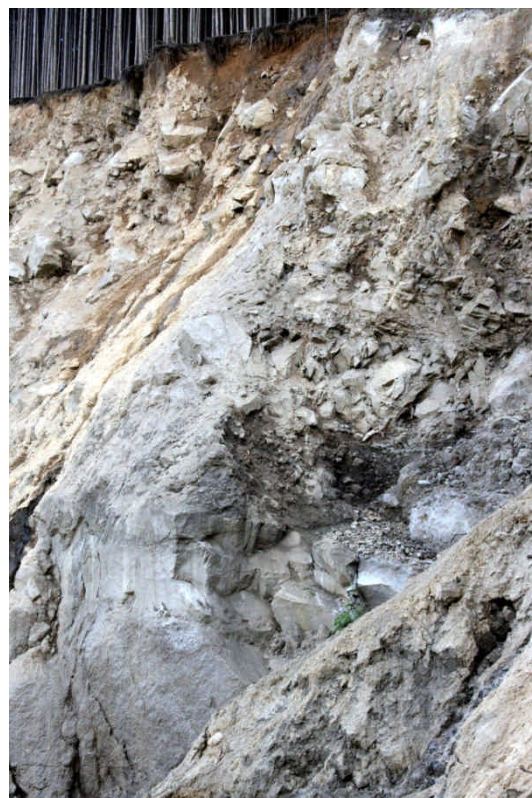
#### 頭部滑落崖左岸側の状況

頭部滑落崖には節理の発達した泥岩や礫岩が露出。節理からは地下水の浸潤や流出が多数認められた。

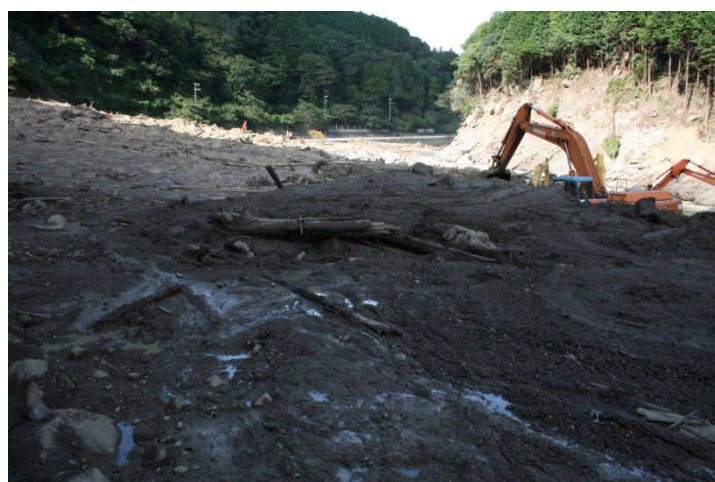
#### 末端の堆積状況

本地区は水分が豊富で移動体が流動化し、広範囲に拡散した。末端部は著しく泥濁化した土砂が堆積。

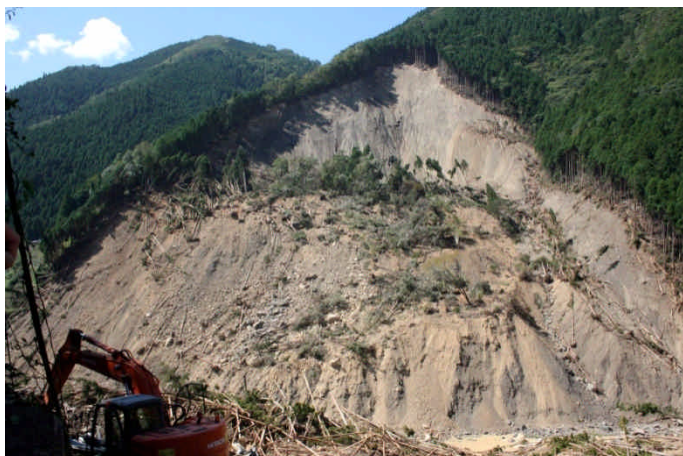
**正面から見た清水地区**

大規模な崩壊によって多量の土砂が移動し、一部は対岸を40m程度、逆登る。

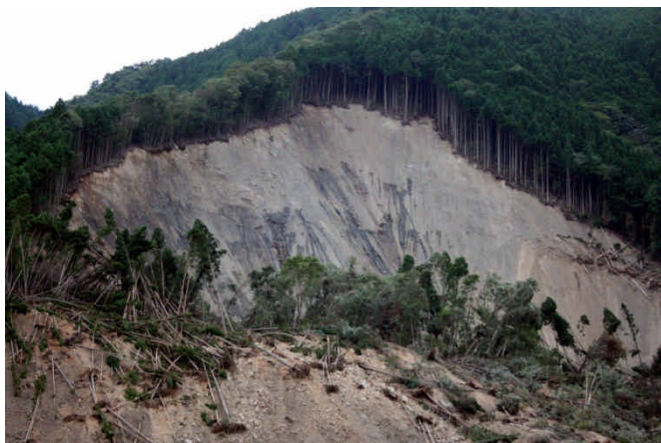
**移動体と頭部滑落崖**

露出した滑落崖からは数多くの湧水点を確認。滑落崖の比高は約100 m。

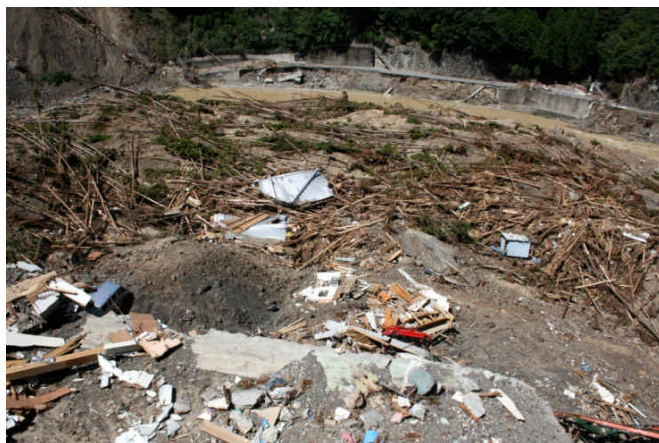
**崩壊箇所の上流側における天ノ川の状況**

崩壊した土砂は上流側に拡散し、天ノ川を一時的(極めて短時間)に堰き止めたと推定。

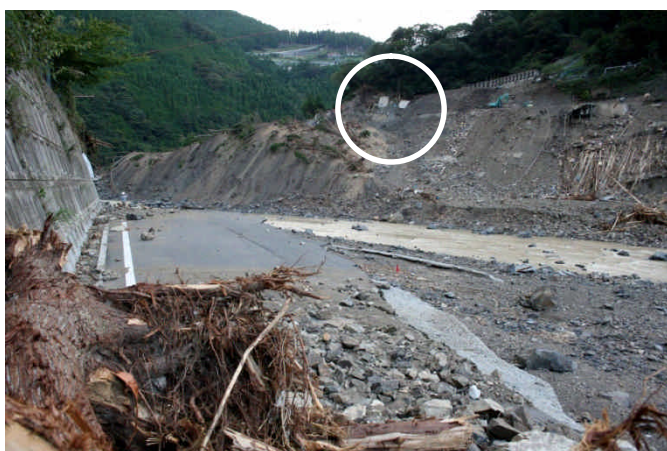
**下流から見た天ノ川の左岸側**

移動土砂によって30m以上押し上げられたと考えられるコンクリート擁壁。

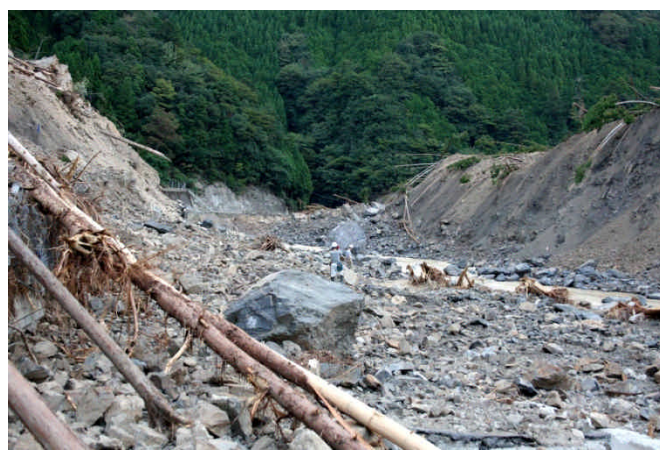
**下流から見た土砂ダムの開削状況**

天ノ川によって開削された土砂ダム。左岸側における河床からの最大比高は20-25m。

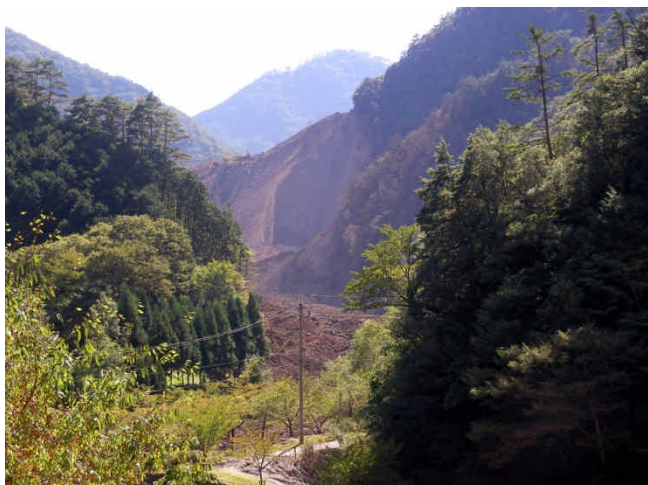
**中津川左岸から見た土砂ダム(赤谷地区)**

赤谷の深層崩壊によって巨大な土砂ダムが形成された。写真左から崩壊し、対岸に大きく乗上げた崩落した土砂。

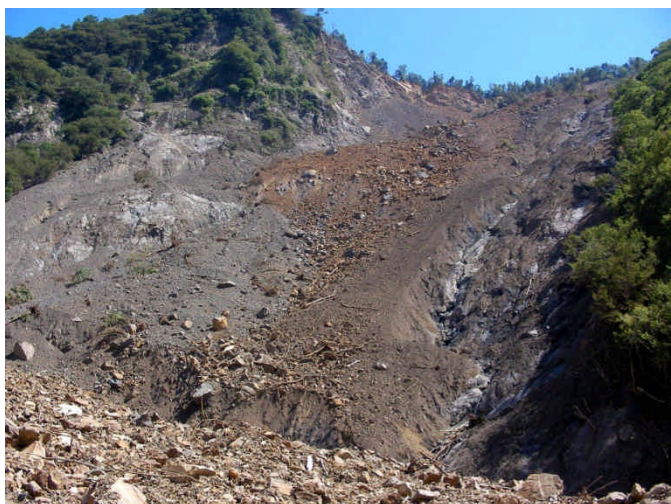
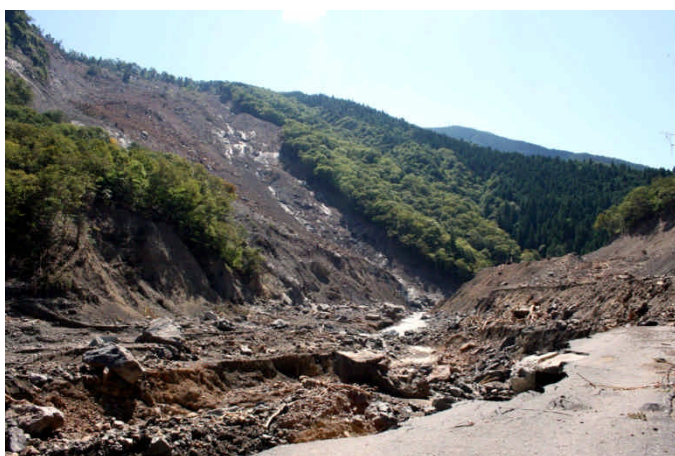
**中津川の下流から見た土砂ダムの痕跡  
(赤谷東地区)**

右岸側で崩落した土砂は対岸に乗り上げ、一時的に河川を閉塞し土砂ダムを形成。

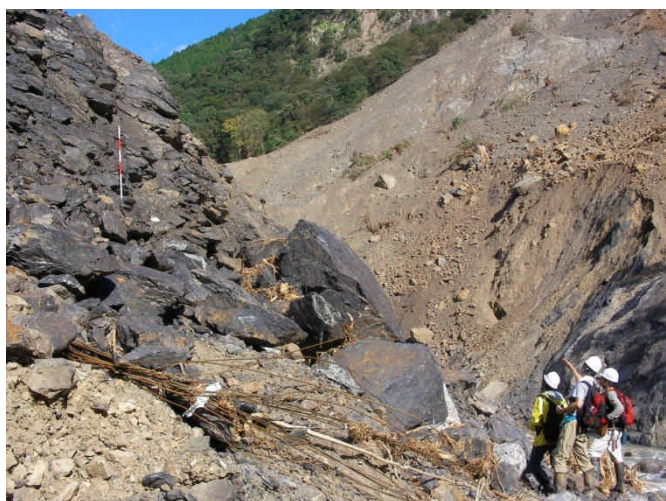
**崩落した岩塊に認められた重力変形  
(赤谷東地区)**

崩落し対岸に付加された泥岩の岩塊からは重力変形の痕跡が認められた。

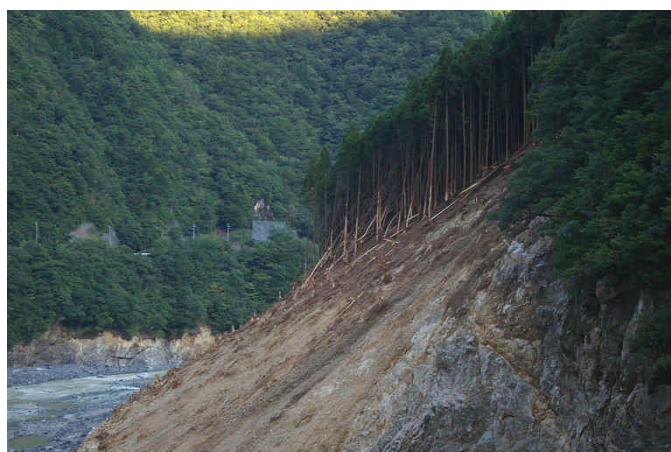
**岩屑なだれの痕跡**

崩壊地の対岸(十津川右岸)に残された岩屑なだれの痕跡。

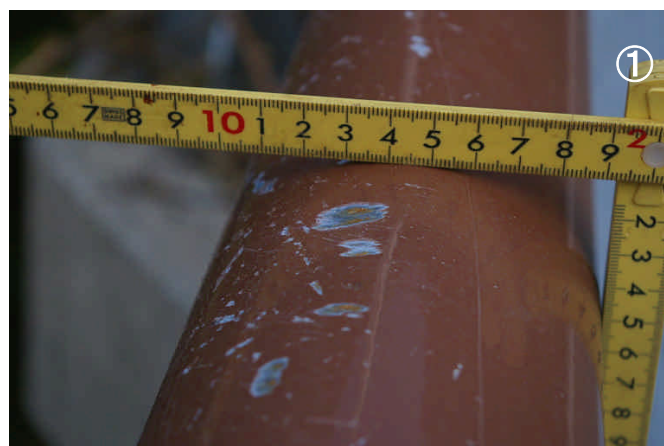
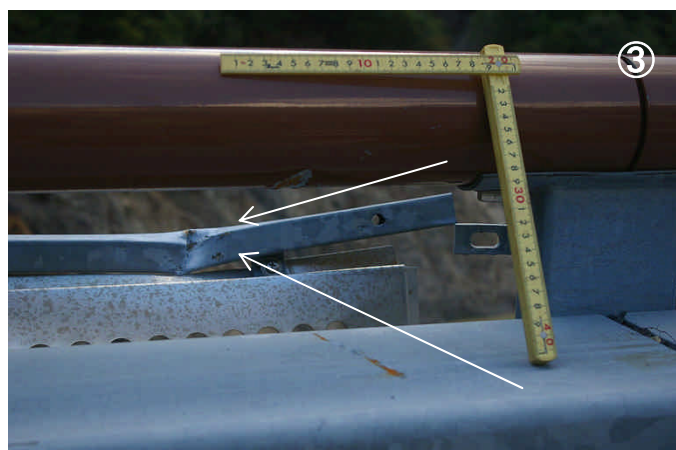
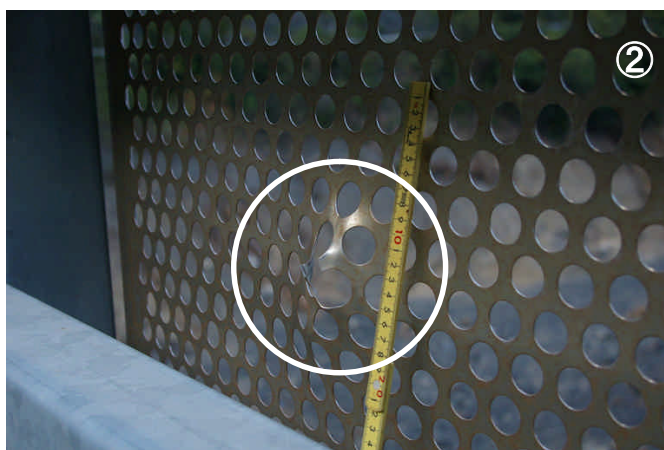
**岩屑なだれの痕跡(①、②、③)**

宇宮原の崩壊地正面(源頭部から約1 km、脚部から約500 m)に位置する小休場(こやすば)橋上に残された礫の衝突痕跡。破壊作用の働いたベクトルが全て崩壊地と橋を結ぶ方向に一致することから、崩壊した岩屑の一部が支尾根で跳ね上がって数百メートル飛翔し、高速の石つぶて群となって橋梁上に降り注いだと考えられる。
