## 2011年台風12号による深層 崩壊の地質・地形的特徴 (速報,暫定版)

京都大学防災研究所  
地盤災害研究部門  
山地災害研究分野  
千木良雅弘, 松四雄騎  
松澤真(パシフィックコンサルタンツ)

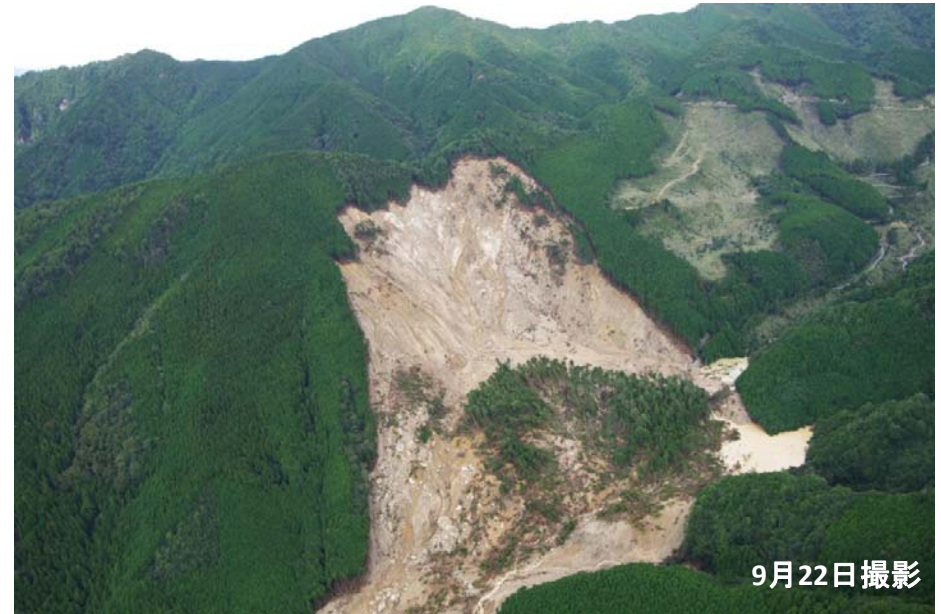
座屈は地層の逆転構造から推定  
相対的に下部にあった泥岩が天然ダムの左岸側に位置.
