# 台風 8 号 (Morakot) による台湾高雄県小林村甲仙郷の崩壊について

2009 年 8 月 19 日

京都大学防災研究所 地盤災害研究部門

千木良雅弘, ツォウ・チンイン

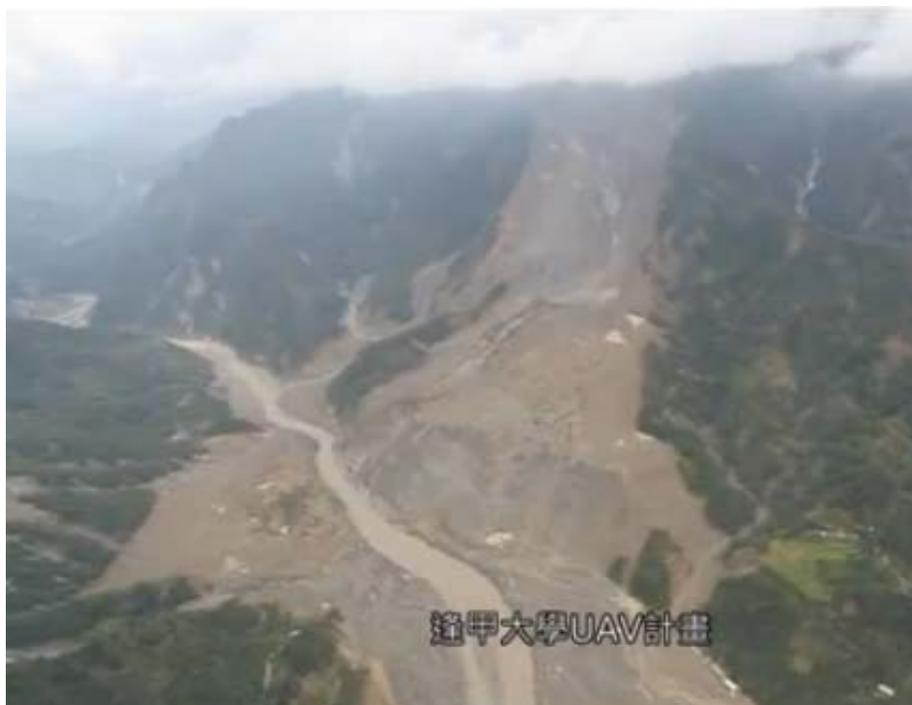
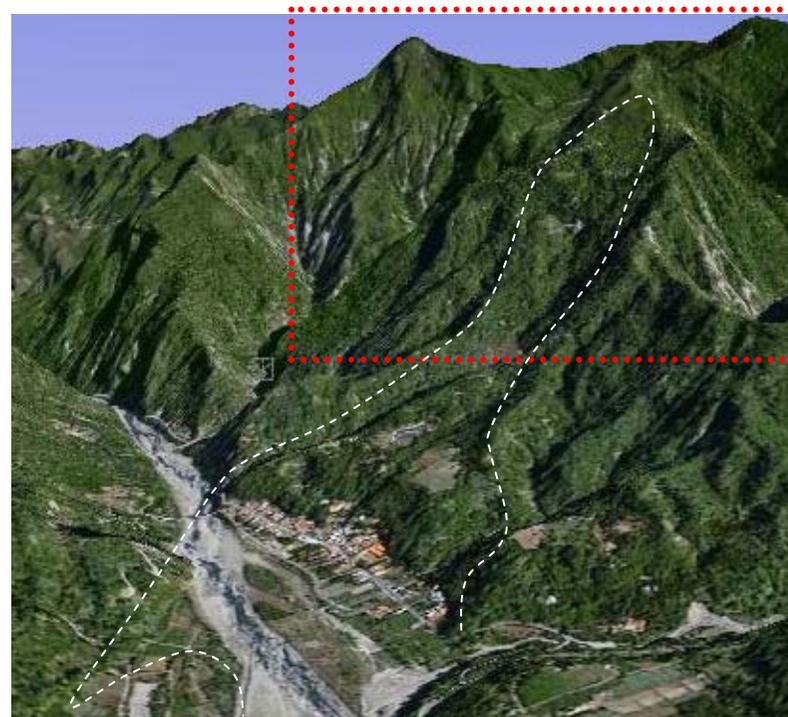
台湾の高雄県小林村で 8 月 9 日に発生した土石流の映像が入手できた。それと Google earth で見た発生前の地形とを比較してみた。左は、台湾の逢甲大学による空撮映像である。最上部に崩壊源があり、その下方が岩屑流となって小林村を覆い、さらに対岸と下流に流れ広がっている様子が見える。右の発生前の画像と比較すると、小林村の裏山自体は崩れておらず、土砂はもっと上方からきていることがわかる。おそらく矢印で示したところが崩壊した個所である。

台湾の高雄県小林村甲仙郷では、台風 8 号 (台風莫拉克 Morakot) によって 9 日早朝に土石流が発生し、約 400 人が生き埋めになったとの報道がなされている。それについて、発生前後の地形映像を入手することができたので、それについて解析した。その結果、この土石流は、河川の堆積物が土石流化したのではなく、小林村の背後、しかもかなり奥の山腹斜面が崩壊し、崩壊土砂が岩屑流となって小林村を襲ったと推定された。
