中越地震による斜面災害の地質・地形的特徴

Geological and geomorphological characteristics of landslides generated by the
Chuetsu Earthquake

千木良雅弘（京都大学）

平成 16 年新潟県中越地震災害被害調査報告会講演集（主催：日本地すべり学会・日本応用地質学会、平成 17 年 2 月 5 日、機会振興会館、pp12-21）

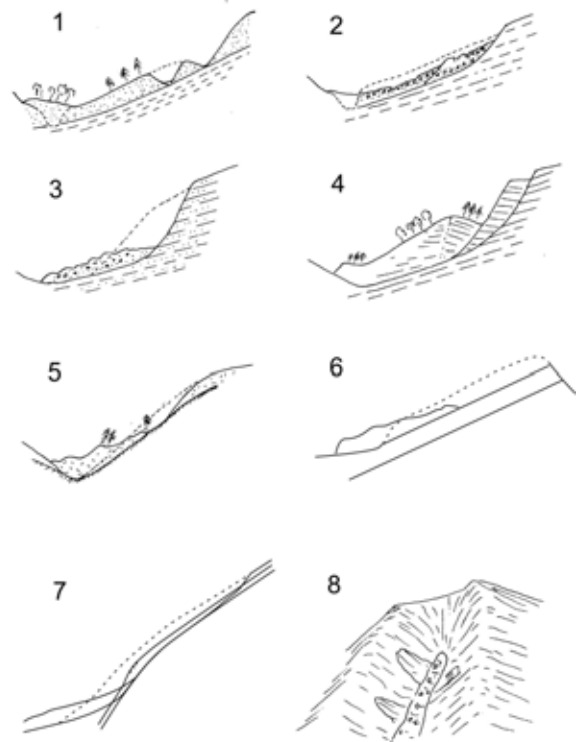
図 2 発生した斜面移動現象の内部構造図

地すべりには、地質構造に注目すると、図 2 に示すようにいくつかのタイプが認められた。以下は、図 2 の番号に対応している。1) 泥岩の上に載る砂岩の再活動すべり、2) 泥岩砂岩互層の再活動地すべり（両岩石が混合した崩積土のすべり）、3) 砂岩泥岩互層に発生した地すべりで、規模の大きな滑落崖を持つもの、4) 砂岩泥岩互層に発生した地すべりで、地すべり移動体の後方が後方回転しているもの、5) 風化泥岩のすべり

1) 泥岩(シルト岩)の上に載る砂岩の再活動すべり 東竹沢地すべり (図 1 の No.1, 図 2 の 1)

2) 泥岩砂岩互層の再活動地すべり（両岩石が混合した崩積土のすべり，図 2 の No.2）

3) 砂岩泥岩互層に発生した地すべりで、相対的に規模の大きな滑落崖を持つもの(図 2 の 3)

これは今回の地震で発生した地すべりの中では最大のものである。これは、もともと地すべり地であり、その再活動である。その模式的断面図は図 2 の 5 に示したものである。

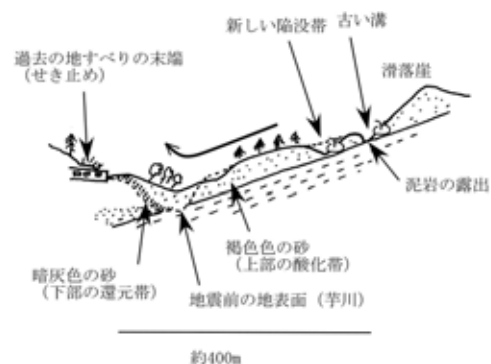
図 4 東竹沢地すべりの模式図

地震によって上部の溝とその直近の移動体最上部は移動しなかったが、移動体の最上部直下に新たな陥没帯ができ、その下方の地層がすべった(図

4) . 陥没帯の斜面上方には平滑なすべり面となったシルト岩が露出した(図 5) . この新たな陥没帯には地震後水がたまって池ができた . また、古い滑落崖直下の溝でも同様に地下水の湧出が見られた . 地震前の空中写真と地震後の空中写真とを比較すると、地すべりの移動体は上部と中部では回転することなく並進移動しており、下部は芋川の対岸に乗り上げて地表が逆方向に傾斜するように回転したことがわかる . 移動体上方の古い溝の底部と新しい陥没帯にはシルト岩が露出し、その間には砂が露出していた . さらに、新たな地すべりの北側には移動帯の直下にシルト岩が露出していた . これらのことと、地すべり周辺の地層の走向傾斜から、この地すべりのすべり面はシルト岩と砂岩との境界に沿っていることが明確である .

- 地すべりのすべり面は、シルト岩と細粒砂岩との境界付近にあり、上位の砂岩がすべった . 層理面は流れ盤をなし、その傾斜は $15 \sim 20^{\circ}$ である . おそらく過去の地すべりによって砂岩はルーズになり、さらに、地震前の降雨(見附では 10 月 20 - 21 に 96mm) のために砂岩層下部には地下水が滞留していたと推定される . 液状化の可能性が考えられる .
- 古い地すべりの最上部と小沢の南側(左側方崖近傍)の細長い尾根が今回動かなかった理由は、おそらくこれらの箇所では沢や溝からの排水のために地下水位が低かったためと考えられる .

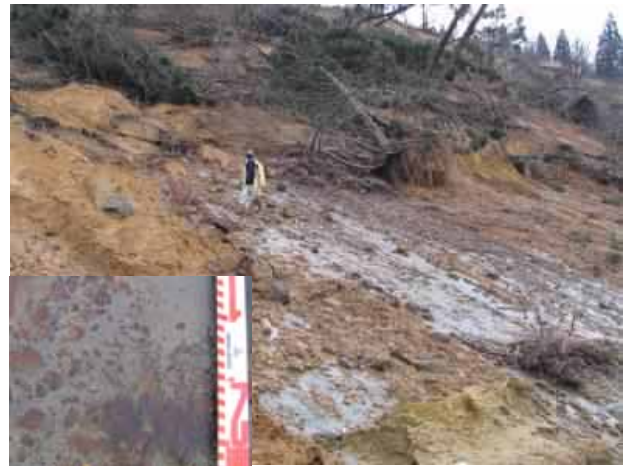
図 5 シルト岩上面のすべり面とその上の砂岩 . 左下はすべり面に付着した褐鉄鉱フィルムの角礫

下位にシルト岩があり、その上に細粒砂岩が載っている . ここは北北東 - 南南西方向の向斜軸の東翼にあたる . 層理面の走向傾斜はすべり面では $N28^{\circ} E/20^{\circ} W$, その北東および南西では、地層の走向傾斜は、それぞれ $N22^{\circ} E/22^{\circ} NW$, $N40^{\circ} E/14^{\circ} NW$ であった . すべり面に露出したシルト岩表面には明瞭な条線が刻まれていた . また、シルト岩自体は還元色である暗緑灰色をしていたが、そのすべり面上に褐鉄鉱がフィルム上に付着している箇所が多く見られ、それが角礫状に分解して、さらにそれに条線が付着しているところが認められた . このすべり面の構造は、過去に地すべり活動があったこと、また、それは今回のすべり面と同じところを使っていたこと、を示している .

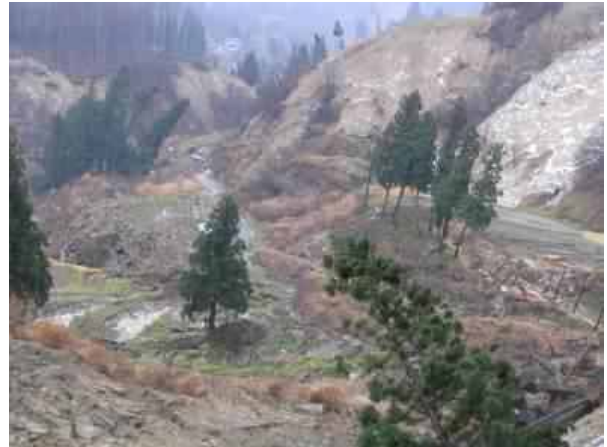
図 7 池谷の地すべり。写真中央右の右に傾いた杉の載る地盤から左端の傾いた杉の載る地盤までが左に側方移動している。右に高い滑落崖がある。中央と左側には圧縮による皺が形成されている。

上記と類似した地すべりは、他にもいくつか認められた。たとえば、図 1 の No.5 (十二平) や No. 6 (池谷) である。これらの地層の傾斜は 10° からほとんど水平であった。

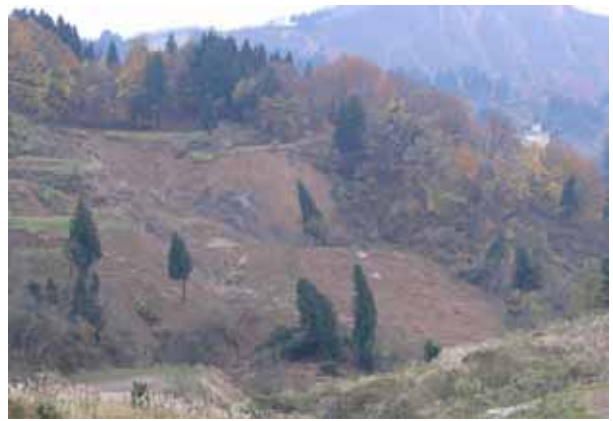
図 8 風化泥岩のすべり(竹沢, 図 1 の 8)

これは層理面に沿うすべりではなく、酸化して褐色になった泥岩がすべったもので、すべり面には黒色の泥岩が露出しており、酸化フロント近傍にすべり面が形成されたことがわかる(図 8)。酸化帯の泥岩は軟質で、移動体表面は延性の変形をしている。典型的なものは図 1 の No. 8 で認められ、No. 9 でも酸化フロント近傍にすべり面が形成されている。

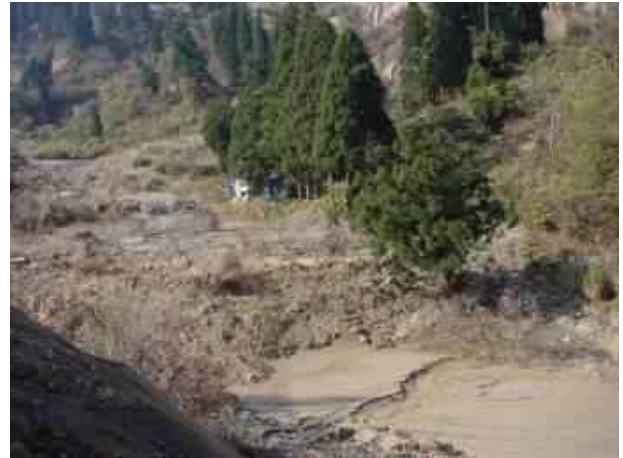
図 12 谷埋め堆積物の流動化（十二平西方）

空中写真観察や現地調査では、緩傾斜の谷沿いに細長い土砂の流動化がかなりの数認められた(図 12,13)。これは、谷に豊富な地下水が存在し、それを含んだ土砂が流動化したものと考えられる。このような地すべりが、谷を横断する道路を破壊した箇所がかなり認められた。土砂の流動化の認められた谷の傾斜と流動化範囲を図 13, 14 に示す。傾斜が 15° 以下の緩い谷でも多く発生し、また、流動化した範囲が 100m から 700m に及ぶものも多

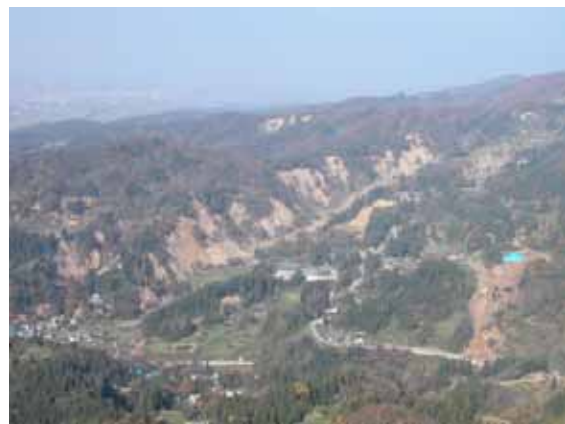
図 16 多数発生した表層崩壊。そのために送電鉄塔が被害を受けた箇所もある。

1m 前後にも満たないような表層崩壊が急斜面で数多く発生した（図 16）。そのため、山地のいたるところに傷ができた。これらは非常に目立つものであるが、崩壊地内部では不安定な土塊は概ね落ちており、その下に堆積している。

中越地震で東山丘陵に発生した地すべり・崩壊について、それらの特徴、地質と地形特性、そしてメカニズムについて述べた。被災地は現在雪の中である。積雪中には大きな変動はないと考えられるが、まだ不安定な土塊も残っており、融雪期にこれらが活動することが懸念される。また、規模は大きくはないものの、田や池の縁に亀裂が生じている箇所が多くあり、融雪時期にこれらがさらに拡大することが懸念される。ただし、最も数多く発生し、また、目立つものは表層崩壊であり、これらの崩壊地内部では不安定な土塊は落ちていることから、崩壊地内部がさらに大きく崩れる可能性は低く、むしろ、その縁の部分の拡大に留意することが必要である。
