京都大学 防災研究所  
Disaster Prevention Research Institute,  
Kyoto University

特定研究集会  
23C-03

## 深層崩壊の実態、予測、対応

Characterization, prediction, and management of  
deep-seated catastrophic landslides

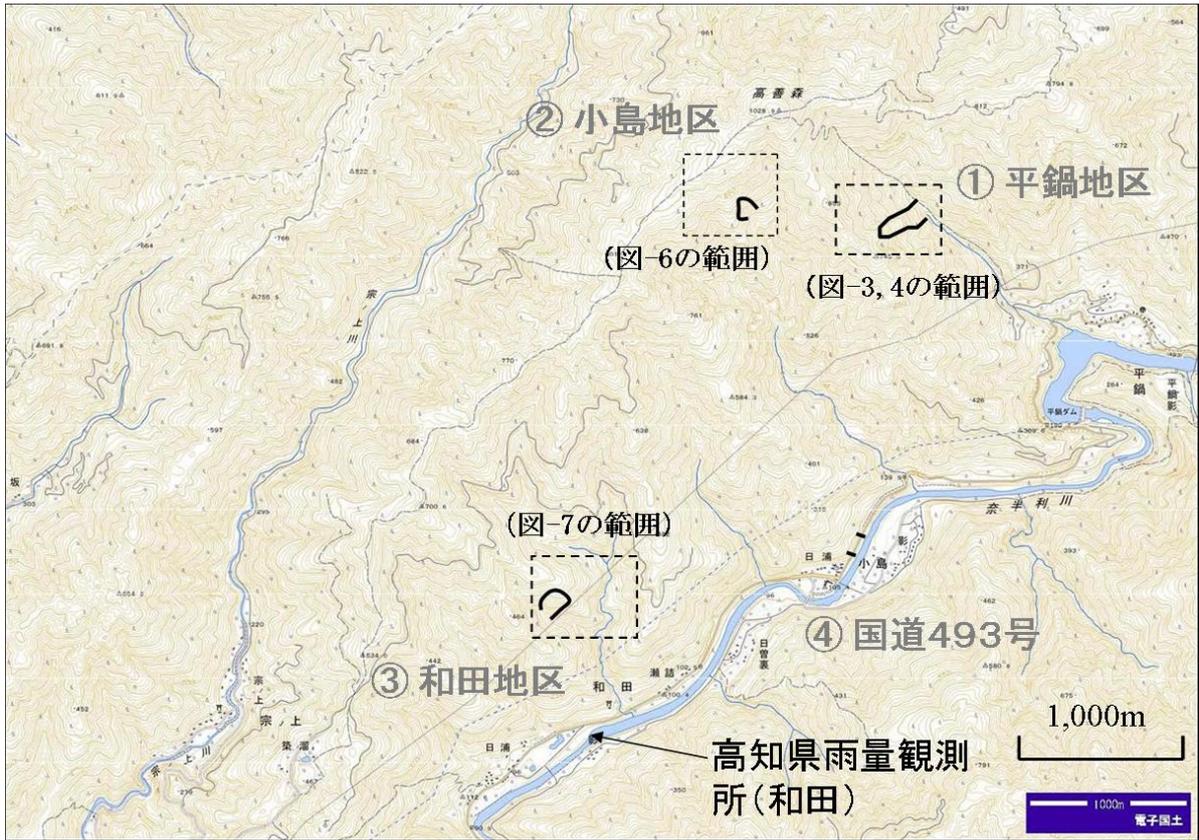
図-1 崩壊分布図

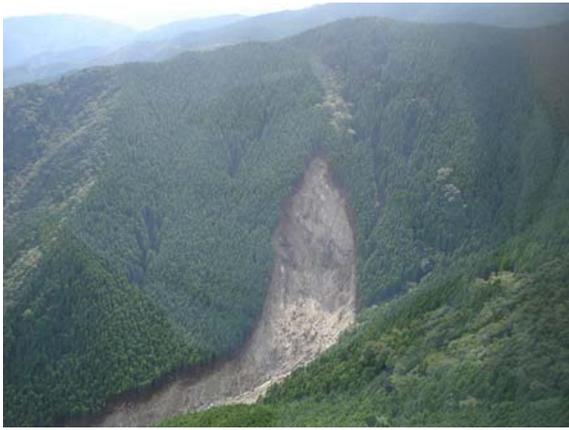
写真-1 平鍋地区の深層崩壊 (9月5日撮影)

平鍋地区では溪流合流点から上部1.5kmの右岸側に大規模な崩壊が発生し(写真-1)、崩壊土砂が溪流を流下して、奈半利川本川に流入した。溪流合流点の下流0.8kmには平鍋ダムがある。大量の土石の流入により、津波のような段波が発生し、ダムの堤体を越波した。これにより堤体自体の損傷はなかったものの、操作系統が故障し、ゲートの開閉が不可能となった。

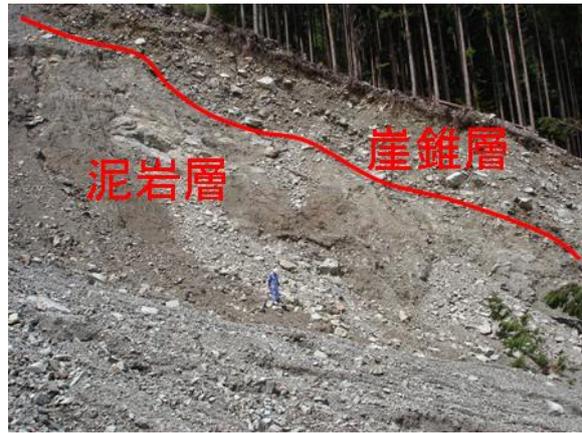
写真-3 崩壊右側方崖に表れた崖錐  
(8月24日撮影)

山腹斜面の崩壊は、幅90m、水平長200m、比高160mにわたり発生した。鉛直方向の最大崩壊深は20m程度である。崩壊脚部から崩壊頂部を見上げる見通し角は36°である。周囲はスギの植林地である。写真-2は崩壊脚部から崩壊を見上げた写真である。斜面下部には泥岩が認められ、上部には砂岩の分布が認められる。上部の砂岩はブロック状に破砕されている。また砂岩と泥岩の境界付近からは湧水が認められ、それが下部の泥岩上を浸食し、ガリーとなっている。このことから亀裂の多い砂岩中を下降した浸透水が、透水性の悪い泥岩上で地下水帯を形成したことが考えられる。つまり透水性の悪い泥岩上の砂岩が、下位の泥岩上を不透水面として崩壊したことが考えられる。土石流として下流に流下し、堆積した岩片も砂岩が主なものであることから、このブロック状の砂岩が崩壊土砂の主なものであると考えられる。また崩壊斜面下部の右手では風化泥岩の上にブロック状の砂岩よりなる崖錐(写真-3)が存在した。つまり崩壊斜面の下部は、上部からの岩屑が堆積した崖錐層であり、それが崩壊したことも考えられる。

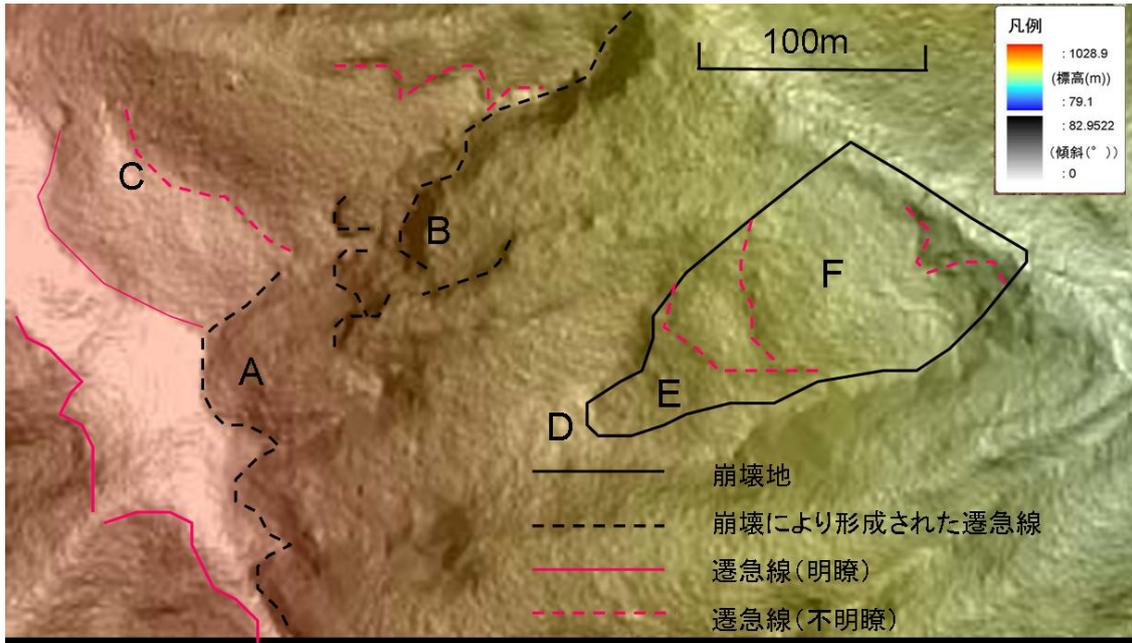
図-4 平鍋地区深層崩壊周辺の微地形（崩壊前）

地形を示す図-4に表される。これを見ると今回の崩壊地の周辺には多くの崩壊跡地が確認される。そして崩壊跡地は斜面上部の稜線上の山頂緩斜面の辺縁部(A)に存在するものと、今回の崩壊地の北方に隣接する浅い谷状斜面の内部に存在するもの(B)がある。稜線上の緩斜面は上下2段の遷急線を有している(C)ことから、山体が重力変形し、緩斜面が下方へクリ

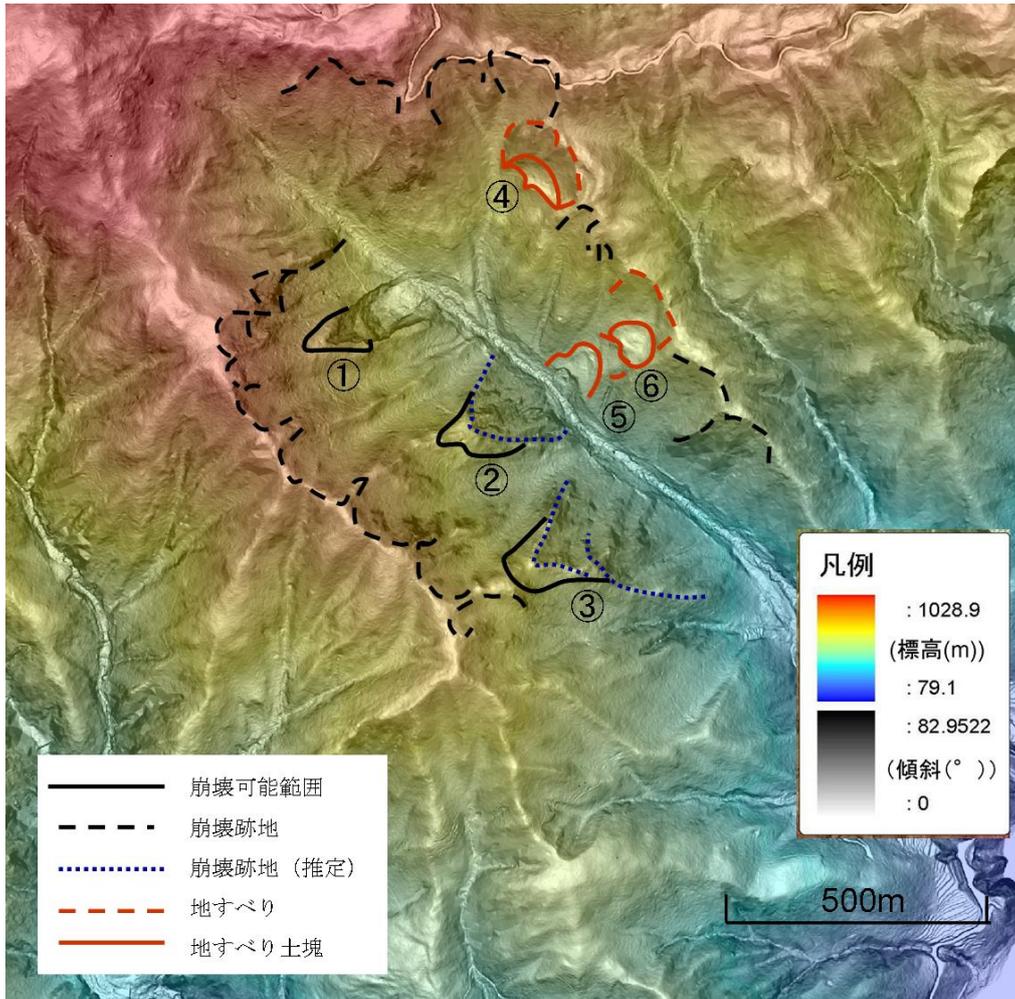
図-5 平鍋溪流内の微地形分布と崩壊可能斜面

今後この溪流内で大規模に崩壊する可能性のある斜面を、上記のような地形的特徴を元に抽出してみたのが図-5である。①②③は稜線から北東方向に伸びた尾根状斜面の中腹にあるコル地形の直下の急斜面である。この尾根状斜面中のコル地形は、山体のクリープ変形によって生じた緩斜面が侵食されて残存したものではないかと推察する。緩斜面直下が急

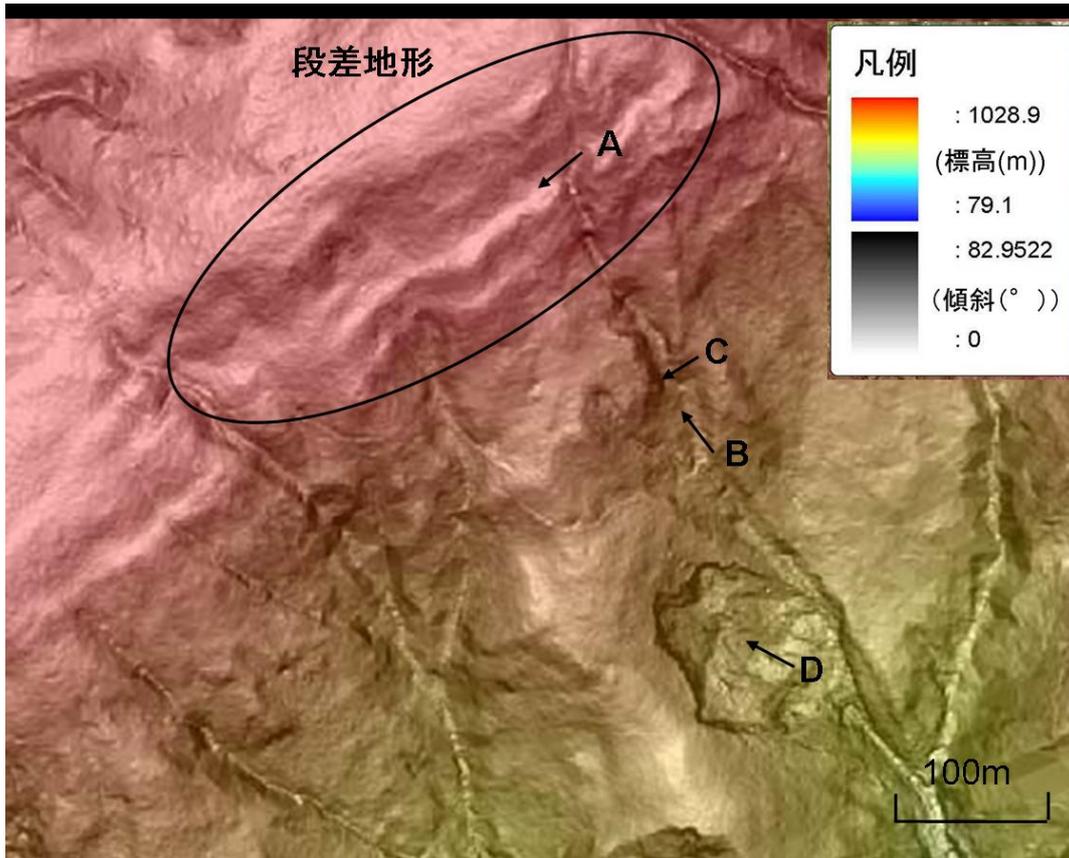
図-6 小島地区深層崩壊周辺の微地形

本地区は主稜線付近には段差地形が見られるが、これは標高の高い箇所に存在する砂岩のトップリング的なクリープによると考えることも可能である。そしてそれにより段差地形の辺縁部が崩壊を繰り返していると推察される。また砂岩の下層の泥岩は褶曲によって変質・破碎され、強度が弱くなっていることから、この泥岩層の中に崩壊末端が存在するのではないかと推察される。

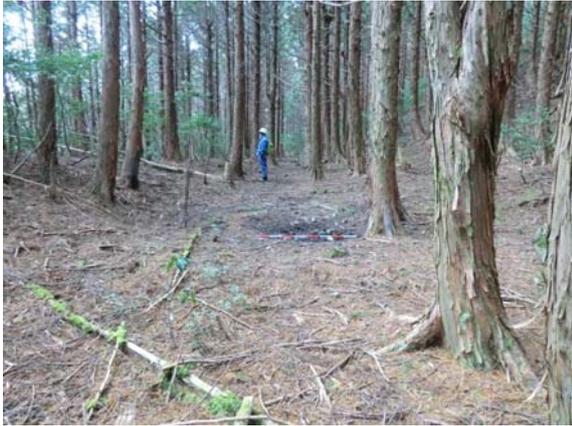
写真-4 地点 A の平坦面(1月27日撮影)

本地区では北東から南西に延びる主稜線から、南東に伸びる不明瞭な尾根の、東向きの側面で深層崩壊が発生した。水平長200m程度、幅100m程度、比高130mで傾斜は35°程度であった。図-6に崩壊発生後の、主稜線から崩壊地周辺のELSA MAPを示す。まず目を引くのは主稜線の山頂緩斜面の南東側(谷側)に、主稜線と平行に伸びる段差地形である。連続性の良い平坦地が1段あり、その上下にも連続性の悪い平坦地が複数あり、主稜線と平行に伸びていることが確認される。また主稜線上には線状凹地が南西方向にも連続して伸びること、複数の線状凹地が並行したり、途中で枝分かれをしていることが現地踏査で確認された。最も明瞭な段差地形の平坦地の写真(図中A)を写真-4に示す。奥行20m程度の平坦面であり、平坦地の地表面は土で覆われている。写真中央部のポールの内にはイノシシの沼田場があった。また写真左方(谷側)は高くなっていることがわかる。このことからこの平坦面は陥没地形である可能

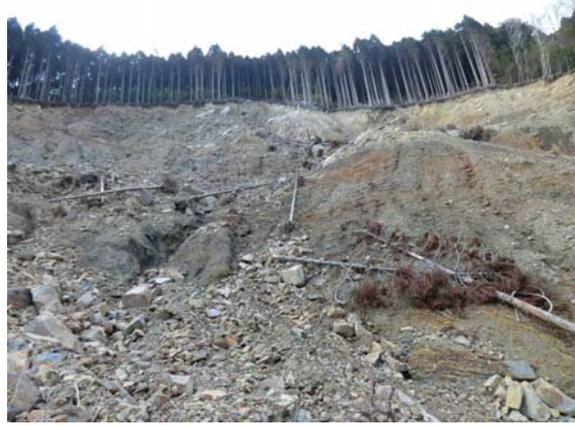
写真-7 小島地区の深層崩壊(1月27日撮影)

崩壊地内を図中のDより見上げたものが写真-7である。崩壊地内の上部には砂岩が分布し、下部には泥岩が分布する。泥岩は著しく風化や破砕が進み、

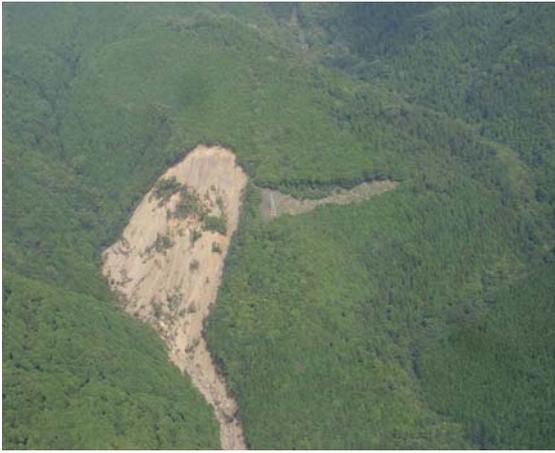
写真-9 和田地区の深層崩壊 (7月31日撮影)

写真-9に当地区の深層崩壊を示す。溪流と奈半利川の合流点から0.8km上流の右支川の左岸側斜面で崩壊は発生した。崩壊部は幅90m、水平長180mで比高130mである。最大崩壊深は20m程度と推測される。崩壊脚部から頂部までの見通し角は $36^\circ$ となる。この崩壊の周囲もスギの植林地である。8月27日に調査を行った時点では、崩壊地内に崩土が大量に残存している。写真-10を見るとわかるように、崩壊土塊上部にはスギが斜めに立って残存している。これから崩壊土塊は円弧すべり的にスランプ状に動き出したことが推察される。そして崩壊土塊は運動開始後比較的ゆっくりと、元の形状を保ったままで動き出し、移動と共に土塊が変形して形状が崩れていったようである。また崩壊地上部のすべり面上には泥岩が分布するが、それは破碎され、1cm程度以下の碎片となっている(写真-11)。また泥岩層はねずみ色から褐色を呈し、風化変質が著しいことがわかる。この風化変質や破碎が、小島地区のように褶曲とうに起因するものなのか、それとも過去からの地すべり土塊の移動によるせん断に起因するものなのかは不明である。

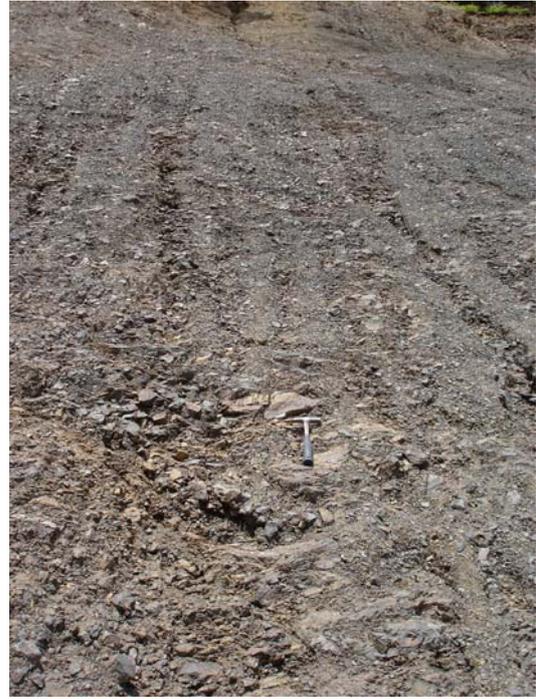
写真-11 和田地区深層崩壊のすべり面  
(8月27日撮影)

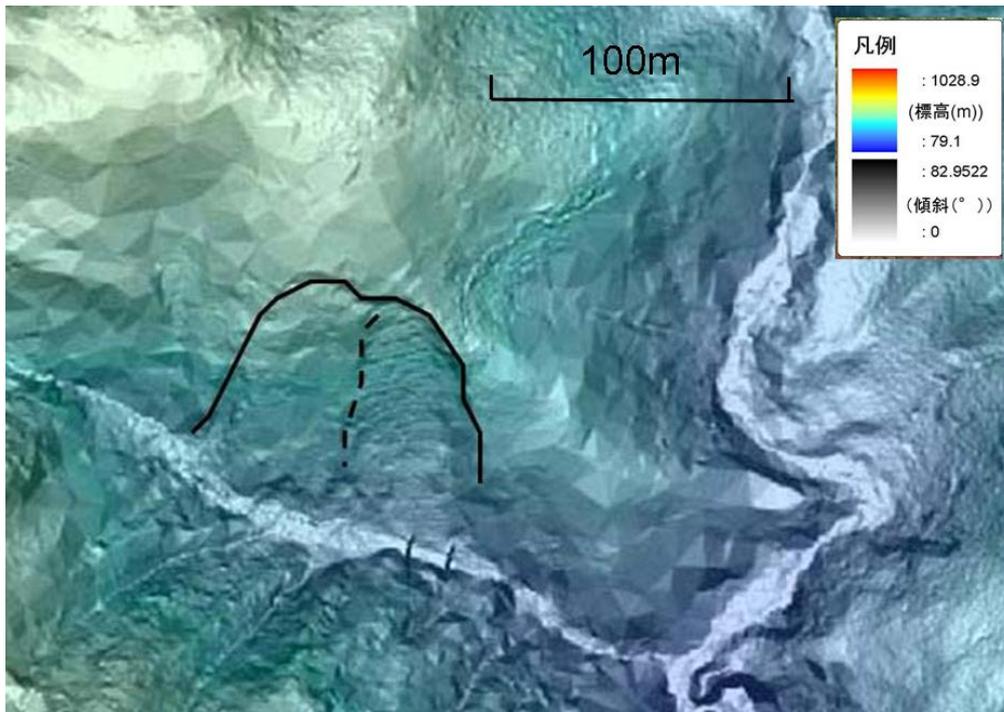
図-7 和田地区崩壊地周辺の微地形（崩壊前）

次に航空レーザー計測結果から、崩壊地周辺の、崩壊発生前の微地形を見る(図-7)。図-7の範囲は図-2の崩壊分布図中に示している。なお図中には今回の崩壊範囲が示されている。これを見ると今回の崩

本崩壊の特徴は、山頂緩斜面辺縁部が過去より地すべり性の移動を起こし、それが今回の豪雨により拡大崩壊を起こしたと考えられる。また崩壊したのは泥岩層であるがこの層も変質・破砕が著しいことが特徴である。

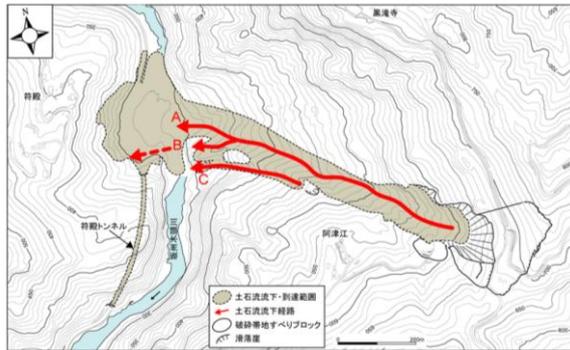
**Fig.3 Runoff direction and area of debris flows of Azue shear zone landslide**

発生した山津波は破碎帯地すべりA（Fig.2）で発生した山津波Aと、山津波Aが坂州木頭川に到達する直前に、それから分かれた山津波B、破碎帯地すべりB（Fig.2）で発生した山津波Cである（Fig.3；横山ほか，2006）。山津波Cは対岸に到達することなく、坂州木頭川に流出した。山津波Aから分かれた山津波Bは、小さな尾根上を走り、坂州木頭川を跳び越えて対岸に達している。対岸に達した山津波Bは、杉の幹の上部を切断すると共に、停車していたダンプカーやタイヤショベルカーを符殿トンネルの坑口まで押し流した。一方、山津波Aは、坂州木頭川に流れ込んだ後、多量の河川水とともに河床礫も掬い上げて、対岸斜面を河床から約50mの高さまで駆け上がった。山津波Aは扇状に広がり、道路上を上流にも下流にも進み、下流に流れた山津波が、山津波Bによって符殿トンネルの坑口まで運ばれていた車両をトンネル内に押し込んだ。斜面を駆け上がった山津波Aの本体は一転して斜面を駆け下り、その過程で道路橋を坂州木頭川に押し流した。こういった山津波の流下方向

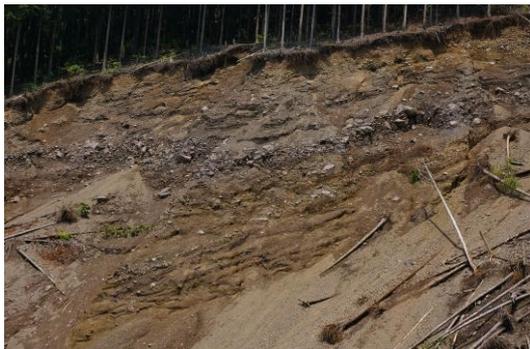
**Photo 1 Older debris flow deposits outcropped in the wall of collapse**

破碎帯地すべりAの右岸滑落崖には、過去の山津波によって堆積した土石（旧土石流堆積物）の断面が露出している（Photo 1）。旧土石流堆積物は成層

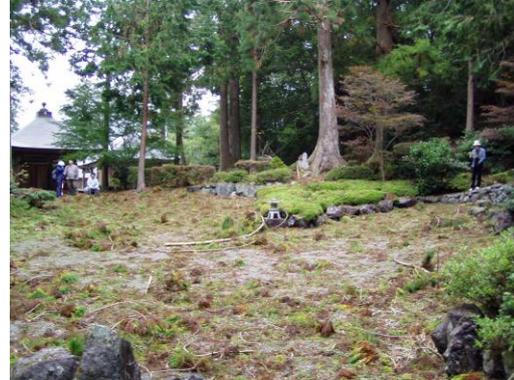
**Photo 2 Kara-ike (dry pond) in Kurotaki temple**

上述の大竜を閉じこめたとされる山頂湖池は現在水の溜まっていないカラ池である (Photo 2) が、1582年、長曾我部元親の軍勢が黒滝寺に攻め上がったとき、この池の水は血で染まったと伝えられている。この池は底の広い線状凹地に水が溜まったもので、その後、池の底が裂けて水が抜けたものと解釈できる。線状凹地は、黒滝寺から今回の破砕帯地すべり発生地点に至る道路沿いや、破砕帯地すべりAの背後にひろがる準変動域 (変動域A-1; Fig.2) の背後の尾根にも形成されている。また、変動域A-1のa~c領域に形成された段差地形も今回の変動だけで出来たものではない。加持久保神社の境内にあたるd領域には、

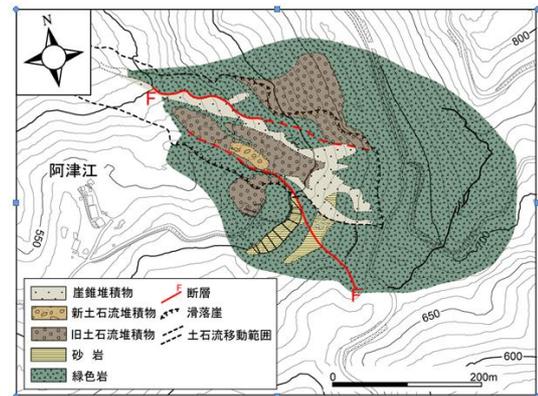
Fig.4 Geology of Azue after the sliding in 2004

阿津江破碎帯地すべりの基岩地質は黒瀬川構造帯のペルム紀付加コンプレックスの玄武岩（緑色岩）である（Fig.4, 村田, 2003）。山津波Aが流下した谷の出口付近には、石灰岩の薄層が破碎玄武岩に挟まれて分布する。両者の岩相境界の傾斜は緩傾斜であることが多く、写真の露頭では 走向N40° E, 傾斜16° NWである（Photo 3）。また、変動領域A-5が発生した既往地すべりの滑落崖をつくっている砂岩層も緩傾斜の分布を示している。横山ほか（1979）や富永ほか（1981）,富永(1990)は、玄武岩が広域にも緩傾斜で分布していることを地質図で示している。阿津江破碎帯地すべりの基岩の玄武岩は著しく破碎しているが、坂州木頭川の露頭では、枕状溶岩の構造が残っている（Photo 4）。

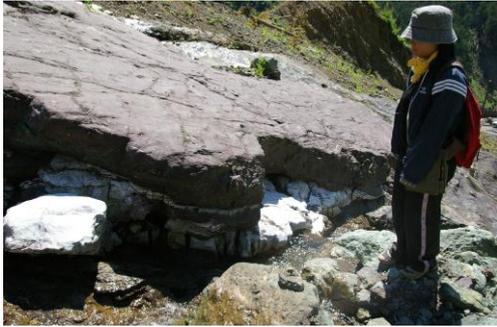
**Photo 3 Interbedded limestone in fractured basalt**

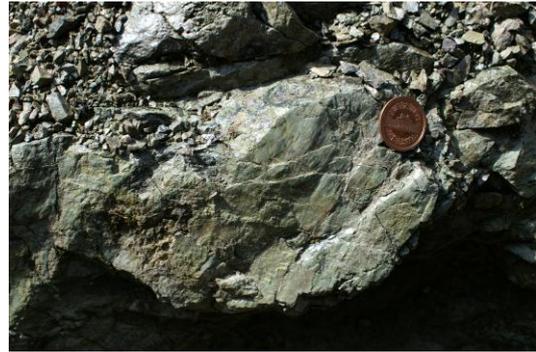
**Photo 7 Angular fragments of fractured basalt**

これに対して、破碎玄武岩中のせん断面は定向配列を示さず、岩片は不定形の矩形を呈する（Photo 7）。したがって、破碎玄武岩の構造は等方的であるので、谷側への曲げ褶曲を形成するような岩盤クリープ変形は期待できない。

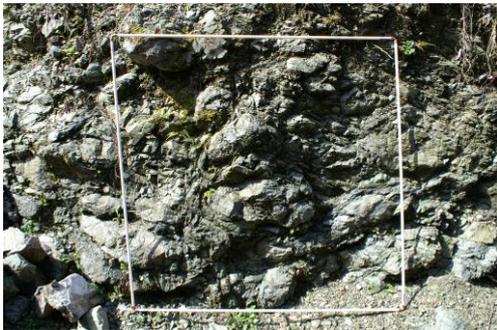
**Photo 4 Pillow lava**

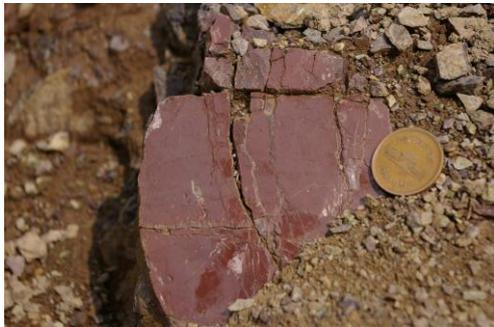
**Photo 5 Slickenside of fractured basalt**

破碎玄武岩は小出(1955)が破碎帯の典型とした破碎蛇紋岩の産状と酷似している。共に、破碎は微小せん断面の発達によるもので、崖に露出した破碎玄武岩の壁は太陽光線が当たるとききらきら輝くほど、破断面には顕著な鏡肌が発達している（Photo 5）。

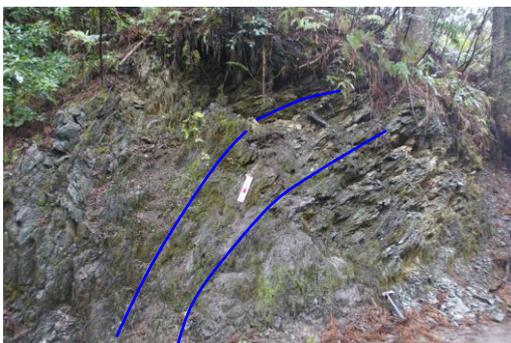
**Photo 6 Valleyward bending fold of fractured serpentinite of the Kurosegawa Tectonic Zone**

れることなく変形し、岩盤クリープによる谷側への曲げ褶曲（高知県佐川町桂の黒瀬川構造帯の破碎蛇紋岩の事例, Photo 6）や、山向き小崖（仙波・横山, 2005）が形成される。

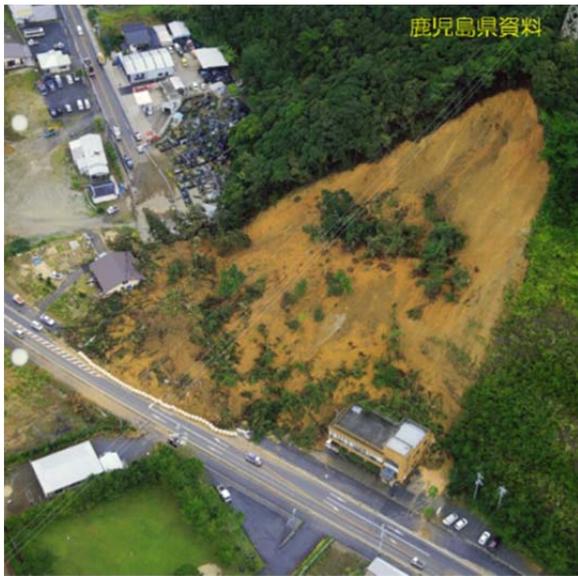
図-9 龍郷町浦の深層崩壊

崩壊は幅約50m、長さ約80m、最大崩壊深約10mであり、崩壊土砂量は2万 $m^3$ 程度と見積もられる。崩壊前の斜面傾斜は35～40度であり、地質は砂岩と頁岩の互層（中生代白亜紀）からなる。災害後のボーリング調査によると、斜面の地質構造は受盤構造をなし、斜面内に破碎帯が確認されている（図-11）。崩壊斜面中央部の頁岩層は粘土化して難透水層であり、崩壊直後斜面内の高い位置から湧水が確認され、この層の上を地下水が流動していたと推定される。

深層崩壊地に向かって左側の斜面一帯には多数の滑落崖が確認され、斜面地層のクリープが進行している。また深層崩壊跡地も確認された。浦地区は2011年9月25～26日に再び豪雨に見舞われ、斜面一帯には亀裂や斜面地層のクリープに起因すると考えられる斜面下部での小規模崩壊が発生している。

現在、深層崩壊地は不安定土塊の排土工、吹付法砕工、排水工などが進められ、滑落崖や亀裂が確認された斜面一帯は伸縮計などで斜面変状の監視が行われている。

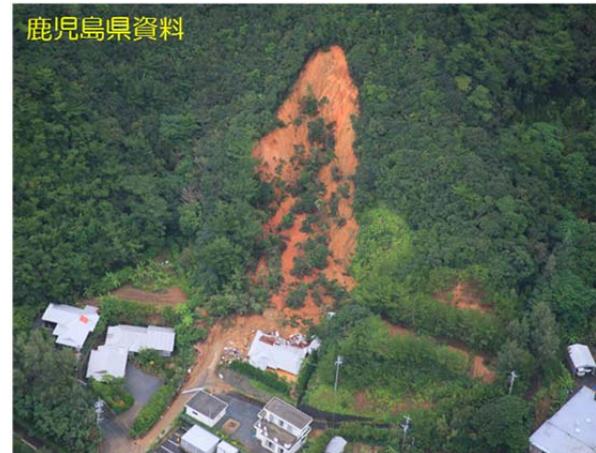
図-12 龍郷町浦角子の深層崩壊

深層崩壊である(図-12)。崩壊発生時刻は20日18時50分であり、浦の深層崩壊発生とほぼ同時である。斜面の地質は、基盤を占める凝灰岩や粘板岩と、それを覆って分布する風化凝灰岩や崖錐堆積物からなり、表層部は赤色風化が著しい。斜面の地質構造は流盤構造をなし、崩壊前の斜面傾斜は30度程度であった。

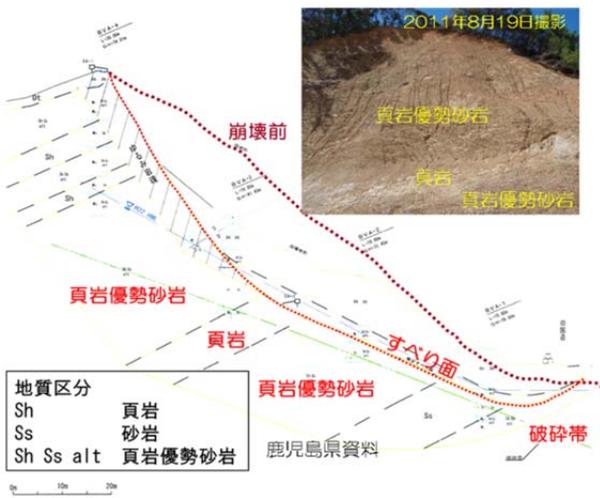
図-11 龍郷町浦の深層崩壊地の縦断図と地質構造

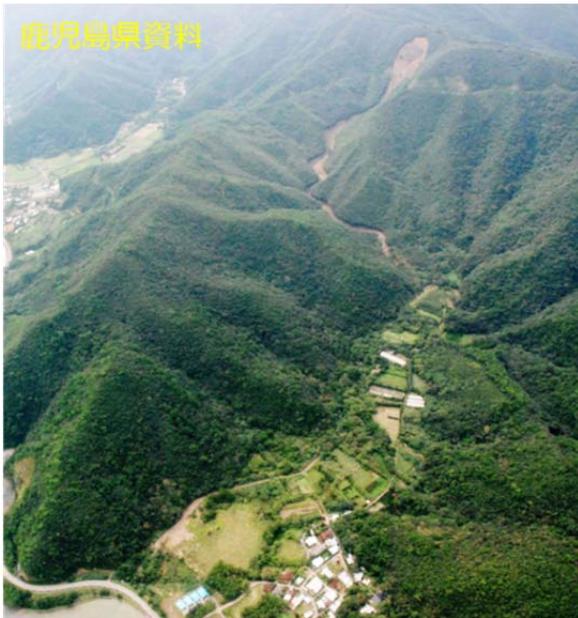
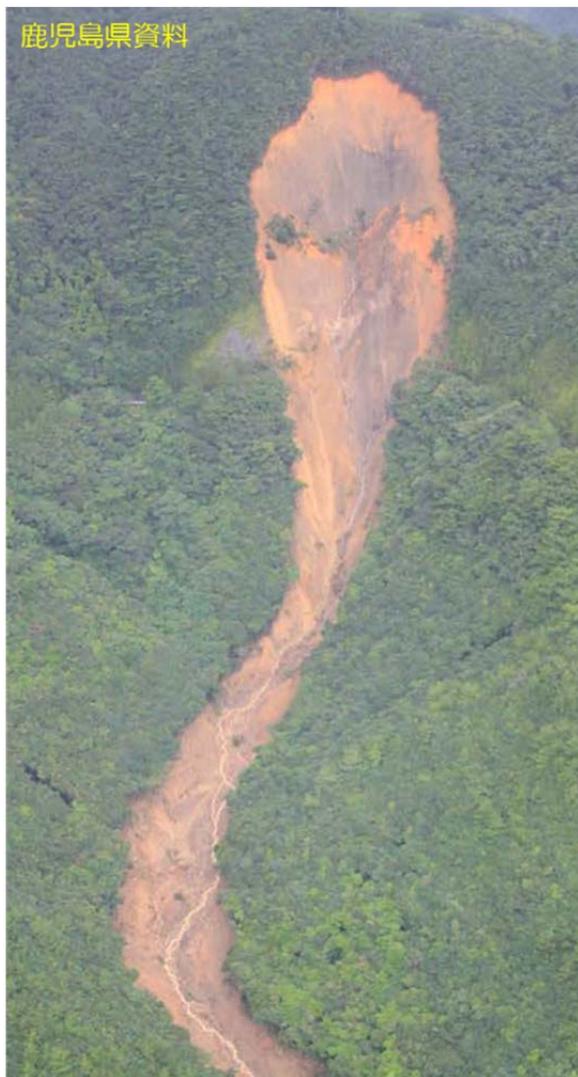
図-13 龍郷町久場の深層崩壊と土石流

久場では今回の豪雨で最大級の崩壊が発生した。崩壊の規模は、目測で幅約100m、長さ約150m、最大崩壊深10~15mであり、崩壊の形態は深層崩壊である(図-13)。崩壊土砂量は10万 $m^3$ 程度と推定される。崩土は土石流となり約1km流下したが、下流の集落の手前で停止したため、決定的な被害には至らなかった。斜面の地質は砂岩・頁岩(中生代白亜紀)であり、崩壊地内には断層が観察され、破碎が著しい。破碎された部分とその下位の岩盤の境界面からは湧水があり、豪雨時には地下水位が上昇し、崩壊を誘発したと考えられる。

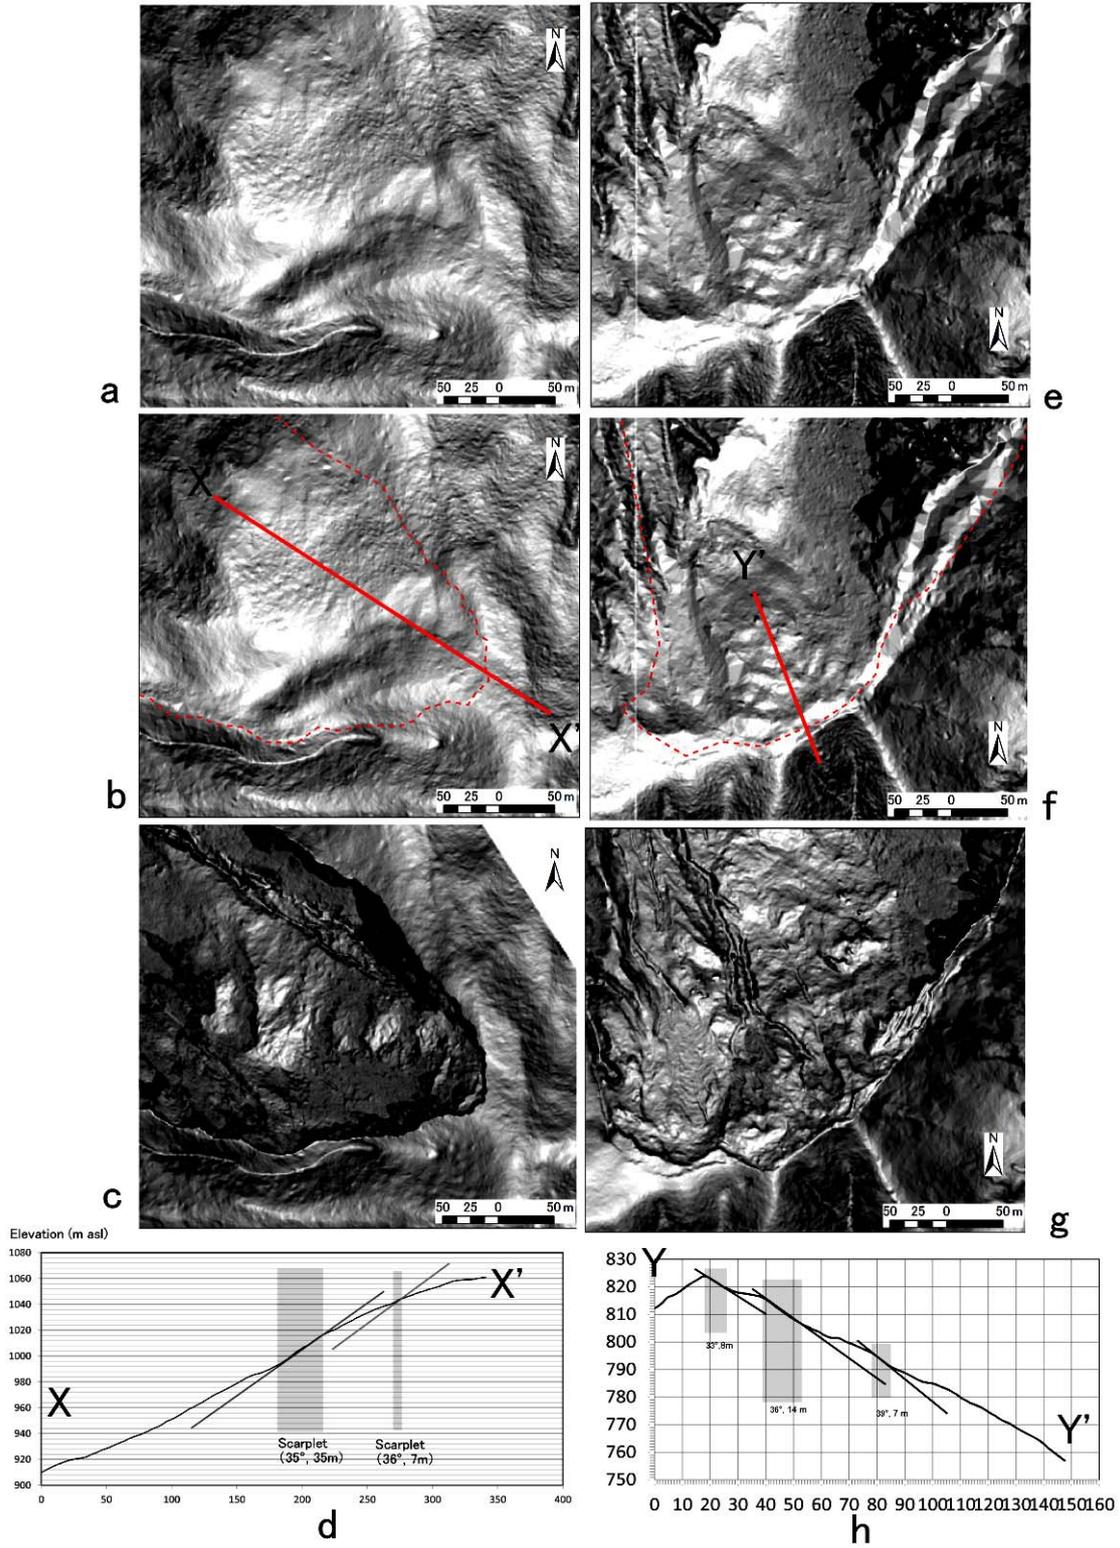
Fig. 5 Slope images before (a, b, e, and f) and after (c and g) the event and the cross sections (d and h) of Akatani landslide (a, b, c and d) and Akatani-E landslide (e, f, g and h)

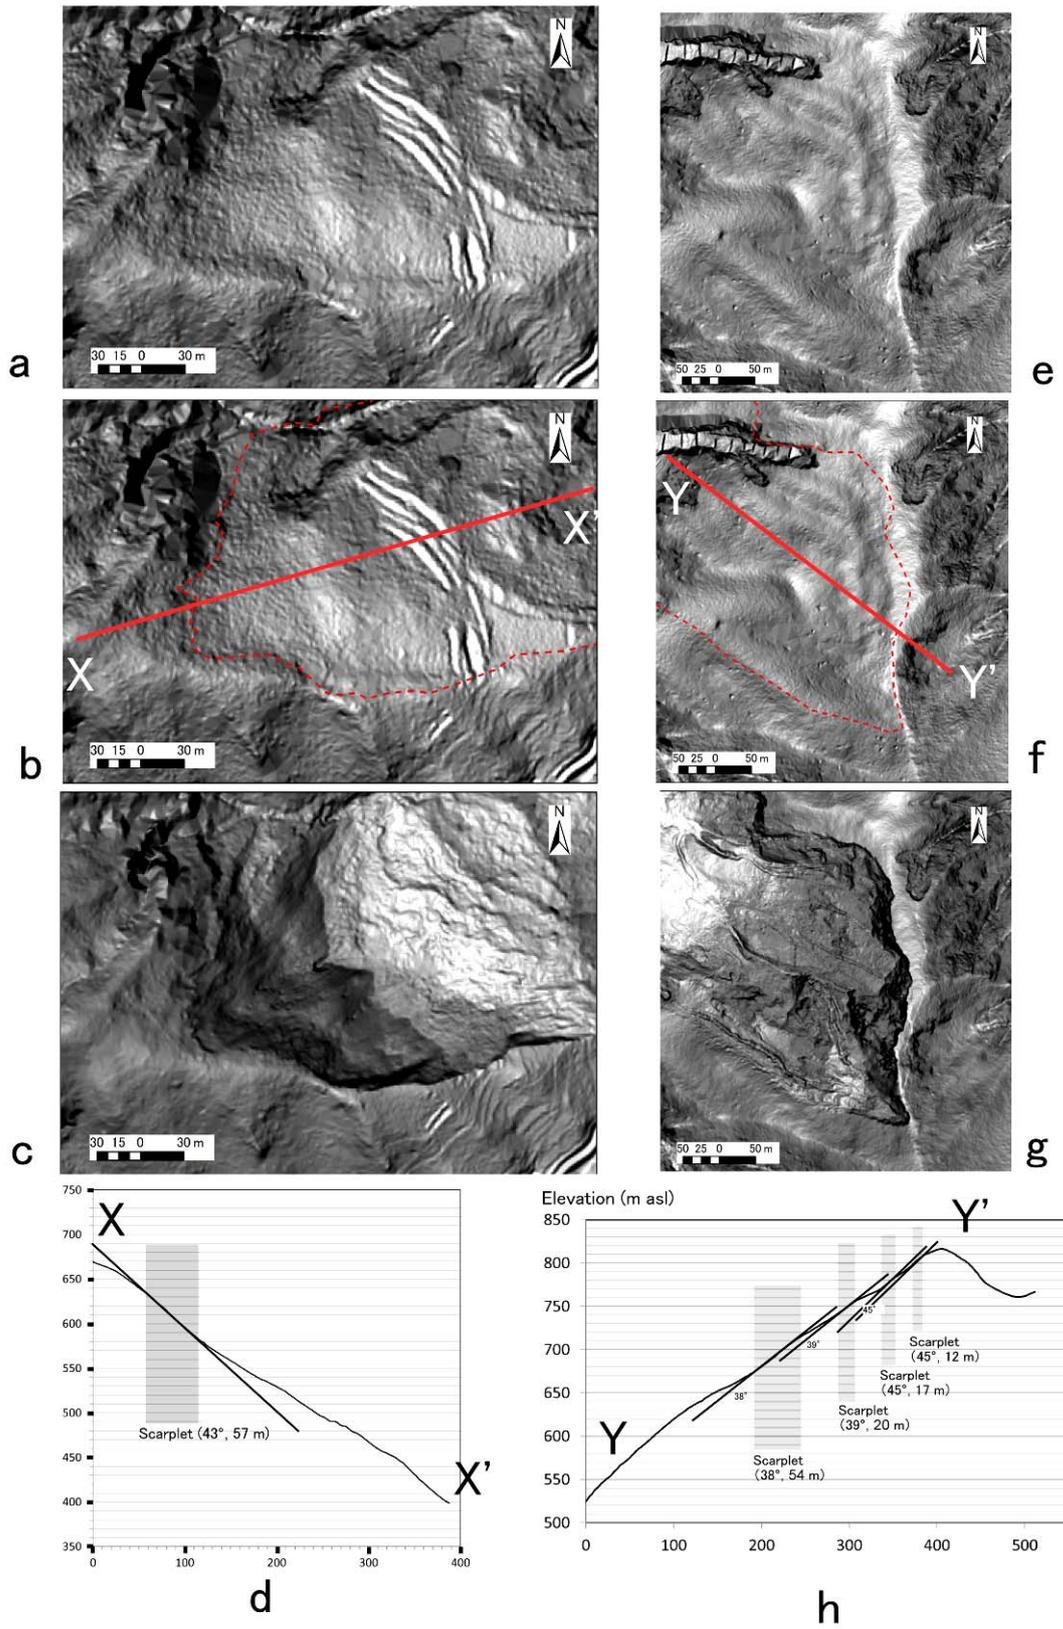
Fig. 6 Slope images before (a, b, e, and f) and after (c and g) the event and the cross sections (d and h) of Ui landslide (a, b, c and d) and Nagatono landslide (e, f, g and h)

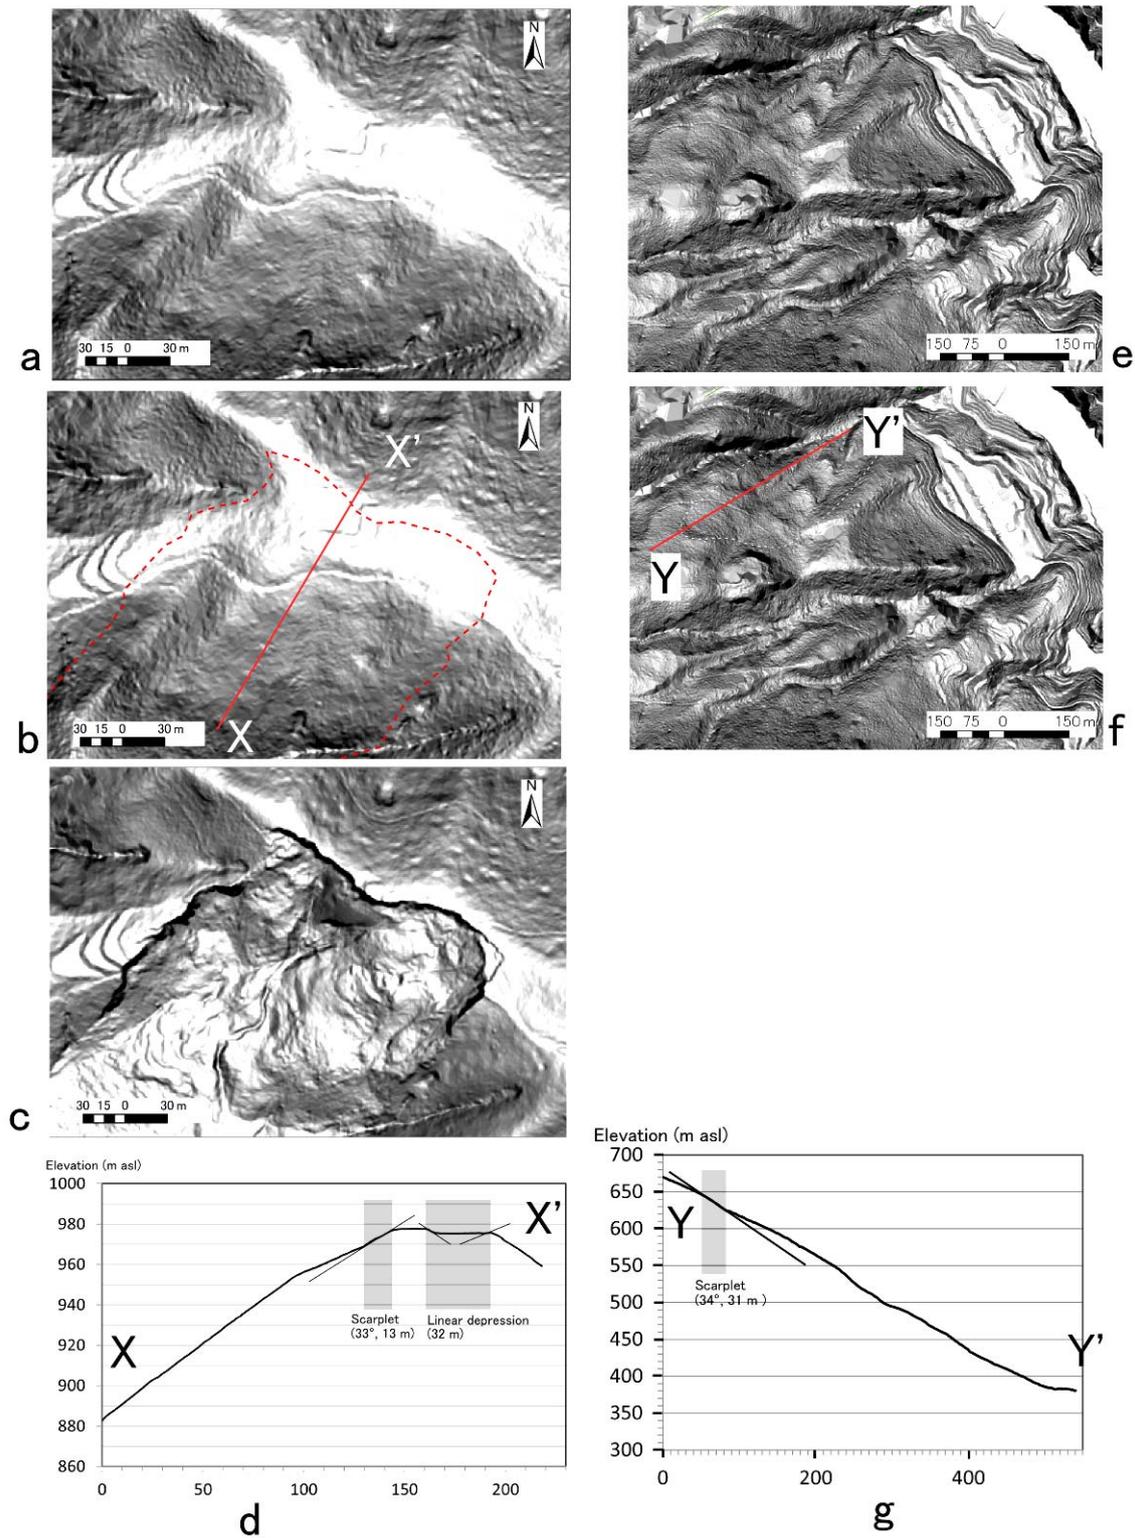
Fig. 7 Slope images before (a, b, e, and f) and after (c) the event and the cross sections (d and g) of Kitamata landslide (a, b, c and d) and Nishitani-bridge landslide (e, f, g and h)

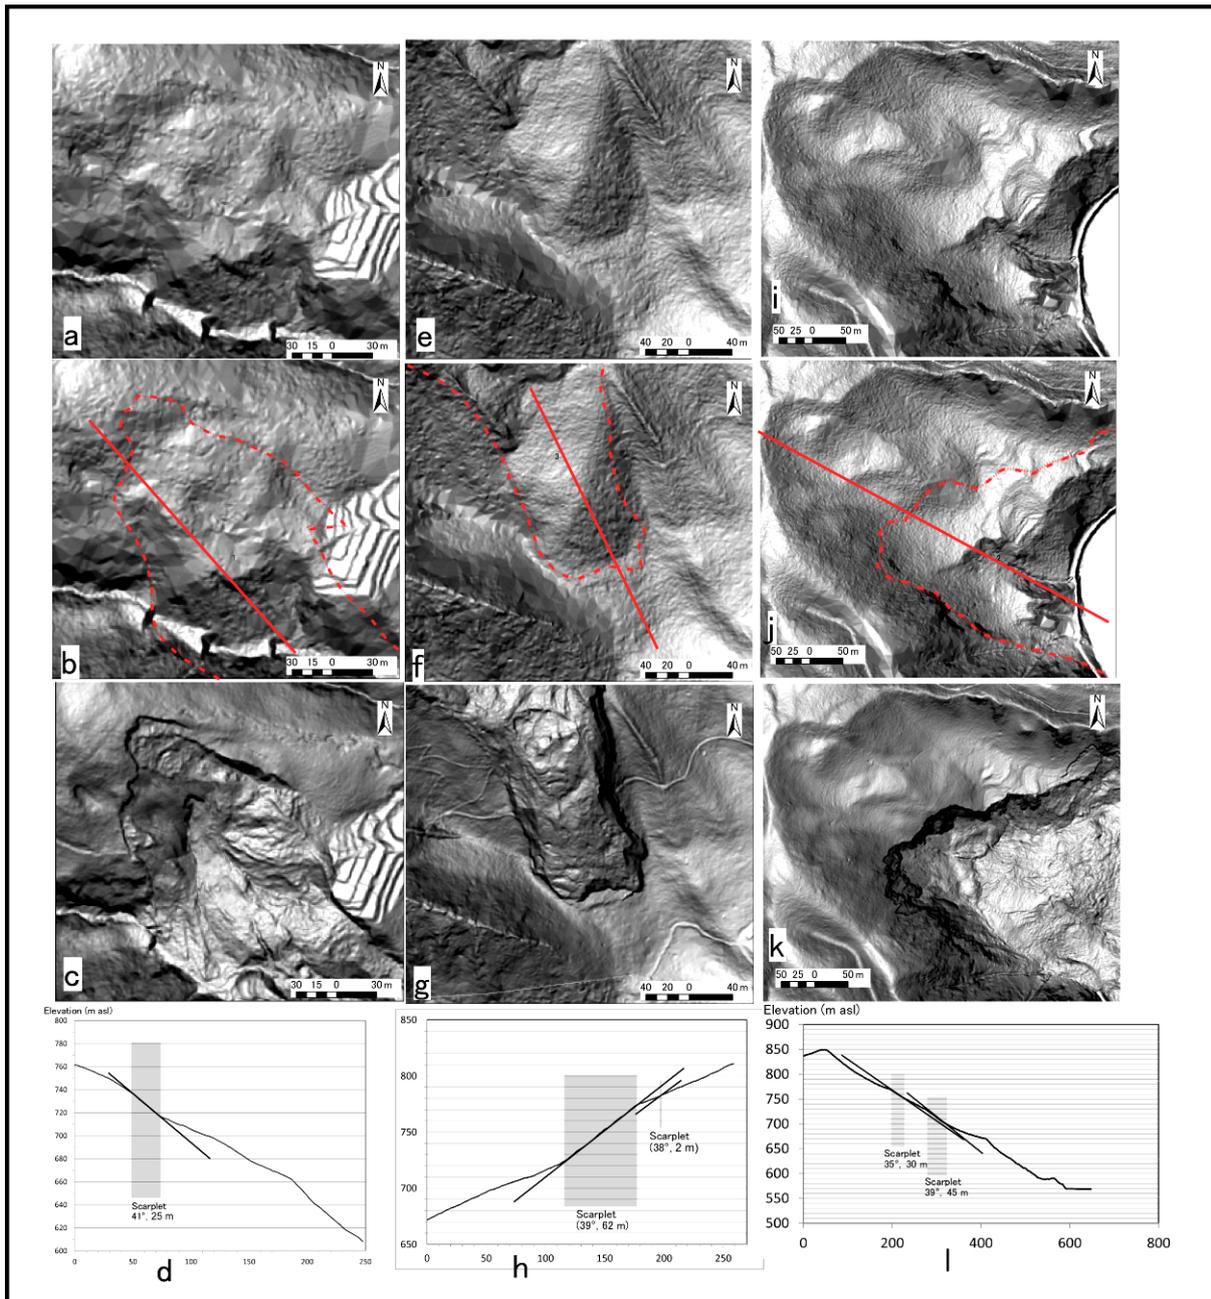
Fig. 8 Slope images before (a, b, e, f, i, and j) and after (c, g, and k) the event and the cross sections (d, h, and i) of Tsubouchi-A (a-d), Tsubouchi-B (e-h), and Tsubouchi-C (i-l) landslides.

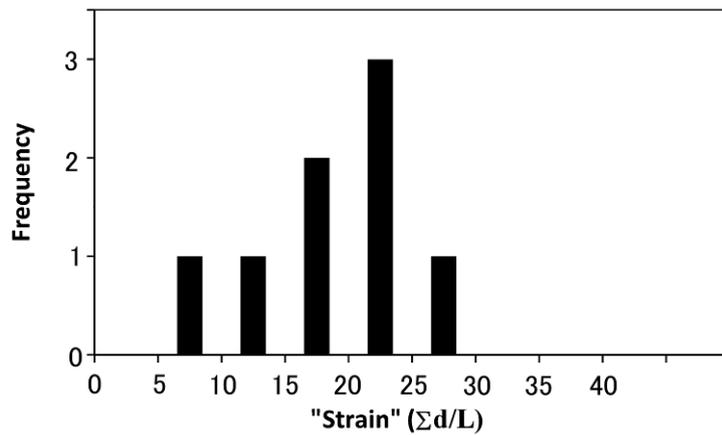
Fig. 9 Frequency distribution of “strains”, which are the ratios between a scarplet length to a whole slope length on a plan.

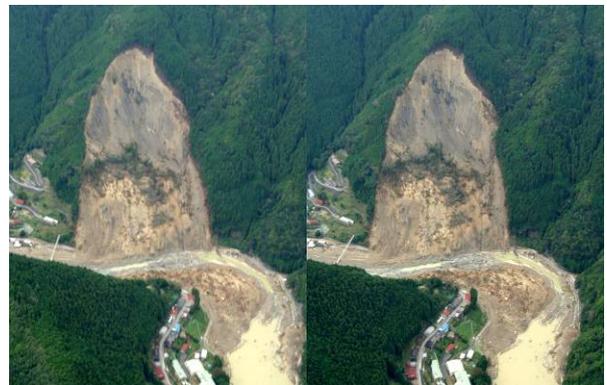
写真-2 五條市大塔町清水の深層崩壊の実体写真

五條市大塔町清水地区で発生した地すべりである。地すべりは十津川の攻撃斜面において発生し、対岸の宇井地区に地すべり土塊とともに河川水を押し上げて死者・行方不明者11人の甚大な被害を出した。地すべり土塊の約3分の1程度は崩壊の発生源の下半部に残存し、それ以外の土砂は川のやや上流側に向けて押し出している(写真-2)。この地すべりが発生した斜面は、災害前に刊行されていた防災科研の地すべり地形分布図(清水ほか, 2005)に2段の地

すべり地形として図示されていた。その範囲は今回の変動範囲とほぼ一致していることから、今回の変動は過去の地すべり変動の再滑動だと言える。対岸から観察した限りでは斜面移動体の一部は崩積土状に見え、一度地すべりを起こしていたことと整合している。

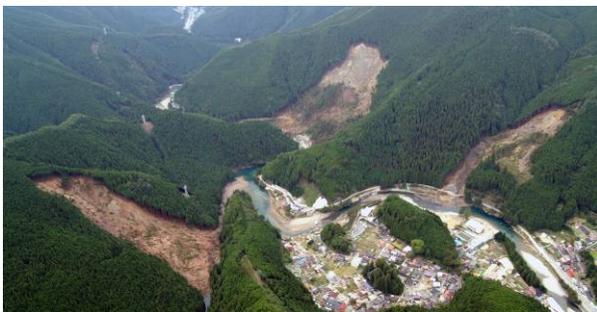
写真-6 天川村坪内の深層崩壊の発生状況(北東から撮影)

坪内の集落を包囲するように、3ヶ所で地すべり・崩壊が発生している（写真-6）。これらはいずれも地すべり地形分布図において地すべり地形と判読されている場所で発生している（写真-7）。特に坪内の南東側の変動は判読した地すべり地形とほぼ一致しており、南西の変動も2つの地すべり地形にまたがっているが、過去の地すべり移動体の再滑動として変動を起こしたと考えられる。地すべり地形の移動体に近い現象と崩壊と見なせる現象が混在してい

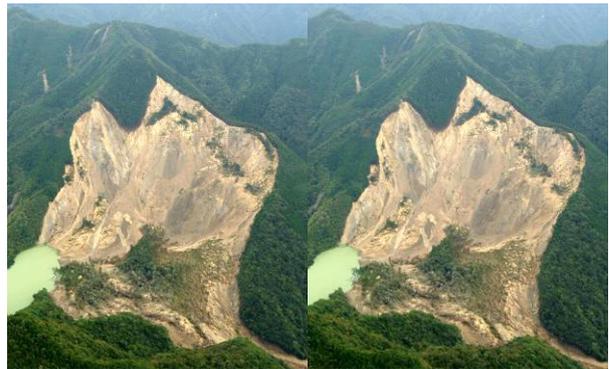
写真-8 十津川村栗平の深層崩壊の実体視写真

斜め空撮写真の立体視（写真-8）により栗平の地すべりは少なくとも2つのブロックに分かれて発生したもので、地すべり地形分布図では今回滑り落ちた範囲よりふたまわりほど小規模な地すべり地形として判読されていた（写真-9）。一部一致の△と判定したが、滑落崖の位置や2つのブロックに対応し

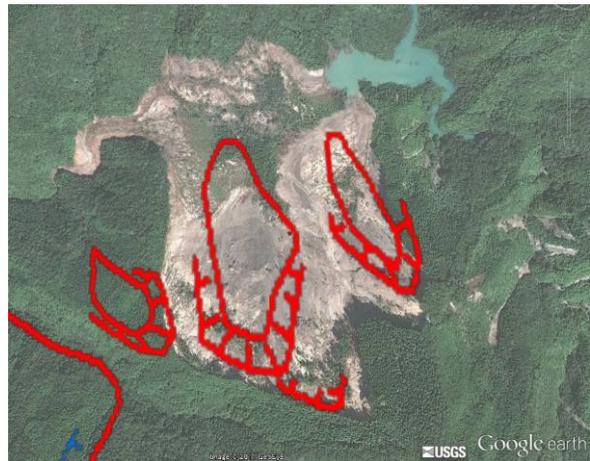
写真-9 栗平の深層崩壊と地すべり地形 (Google Earth)

て相対的に判読がなされており、過去の変動と何らかの関係性を有する可能性も考えられる。

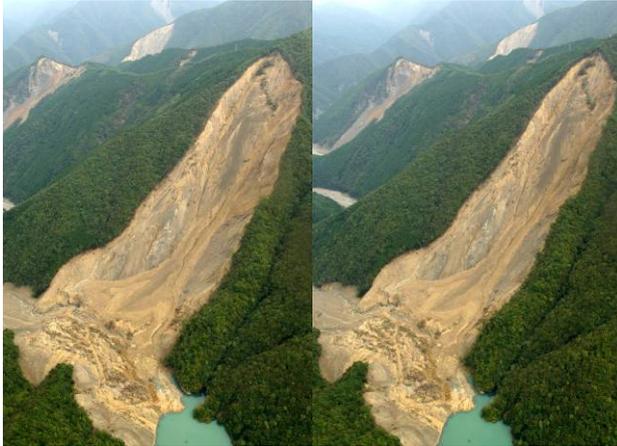
写真-10 赤谷の深層崩壊の立体視写真

物は谷底まで一気に滑落している(写真-10)。発生範囲は幅約350m, 斜面長900mに達している。形態的には層滑り型の崩壊形状を呈している(写真-10)。この地域は四万十帯に属する付加体の混在岩の分布域であり、構造的に生じた弱面などを境に発生したと推定される。この斜面内を調査した千木良らによると、座屈状の変形が観察されている。残存土砂は最上部にごく一部残っているが、ほとんどが谷底まで崩れ落ちて直下を流れる赤谷を埋積して地すべりダムを形成している。防災科研の地すべり地形分布図では今回の崩壊とは関連の薄い個所に小さな地すべり地形が図示されているだけである(写真-11)ので、今回の大規模な崩壊との関係性が薄いと思われるので、×と判定しても良いくらいであった。

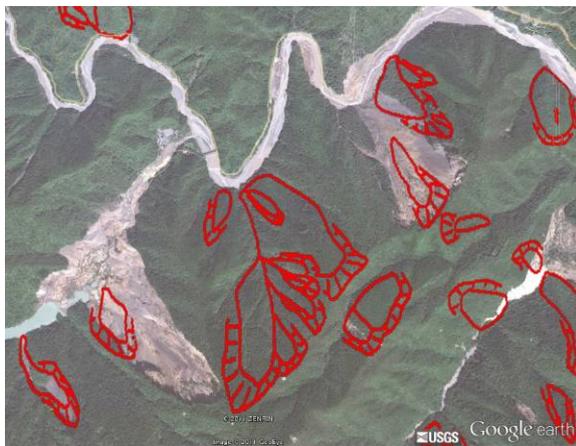
写真-11 赤谷・川原樋の深層崩壊と地すべり地形(GE)

発生後に行なった事後の地すべり地形の再判読結果(図-2)によると、今回の崩落範囲をほぼカバーする形で地すべり地形が判読されている。

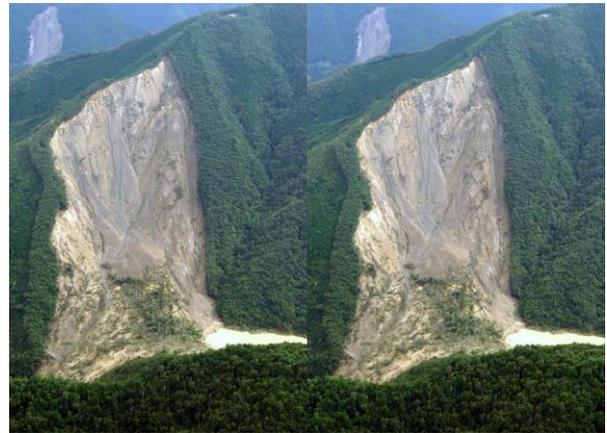
写真-12 長殿谷の深層崩壊の立体視写真

長殿谷の崩壊はその発生状況が赤谷と類似している。同じく稜線から崩壊が発生し、ほとんどの土砂が谷底まで崩れ落ちて直下を流れる長殿谷を埋積して地すべりダムを形成している。豪雨を誘因とするにも関わらず稜線から発生している事から、斜面上部では既に不安定化が進行しており、それを斜面下部で支えていた可能性が考えられる。

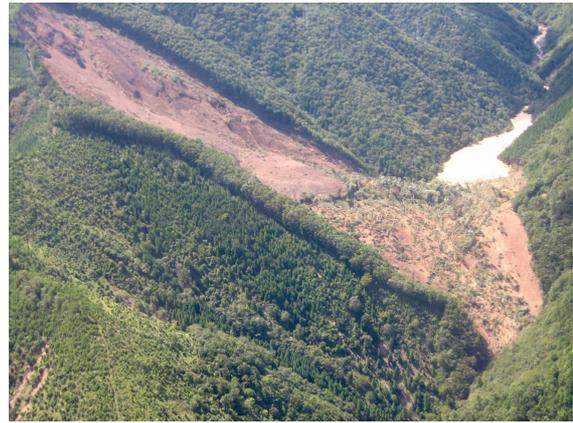
また、降雨終了後の調査で、17箇所で河道閉塞(天然ダム)が形成されていることが分かった。このうち、大規模なもので降雨終了後も湛水し続けていた5か所の天然ダム(Photo 1)に対しては、本年5月1日に施行された『土砂災害警戒区域等における土砂災害防止対策の推進に関する法律の一部を改正する法律(以下、「改正土砂災害防止法」)』に基づく緊急調査が国土交通省により実施されている。

Photo 1 A photo of the landslide dam formed in the Nagatonodani, Totsukawa. The photo was taken in Sept. 5, 2011

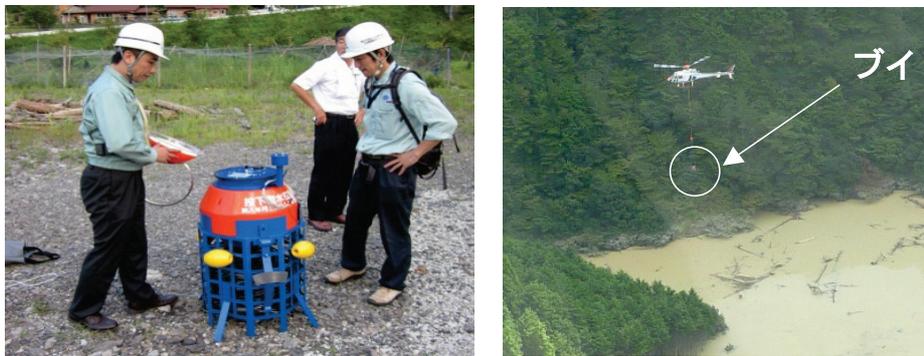
Photo.2 Photos of an aeriably-placable floating water stage gauge (APF gauge, left) and the APF gauge installed by a helicopter.

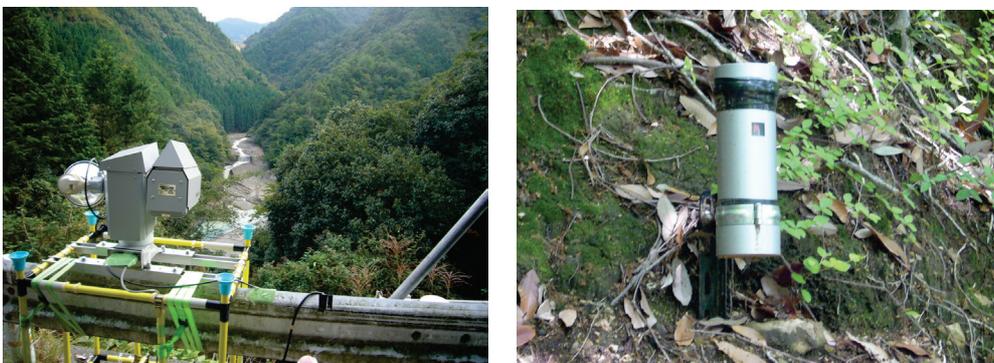
Photo.3 A debris-flow monitoring camera installed in the downstream of the Nagatono landslide dam (left) and a slope failure detection sensor (right)

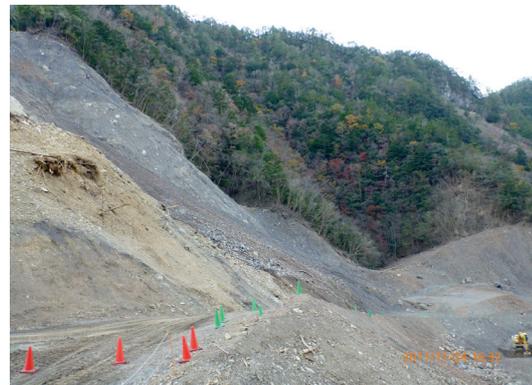
河道を閉塞している土砂の粒径はいずれの場所でも数cmから数十cm程度を主体としたものである。天然ダムの下流側の斜面は6度から33度程度の勾配が有り、かなり急である。また、崩壊土砂が堆積していることから、地盤支持力も小さく、構造物が沈下する可能性もある。そこで、今回の事例では、鋼製のかごの中に石礫を詰めたもので、流路を設置することとした。Photo 4は流路を設置するために土砂を掘削した状況である。今後、応急対策と復旧対策を講じていくことになるが、前述の通り斜面の勾配が非常に急なため、慎重に工法を検討する必要がある。

Photo 4 A spill way under construction at the Nagatono landslide dam site. The photo was taken in Nov. 24, 2011.

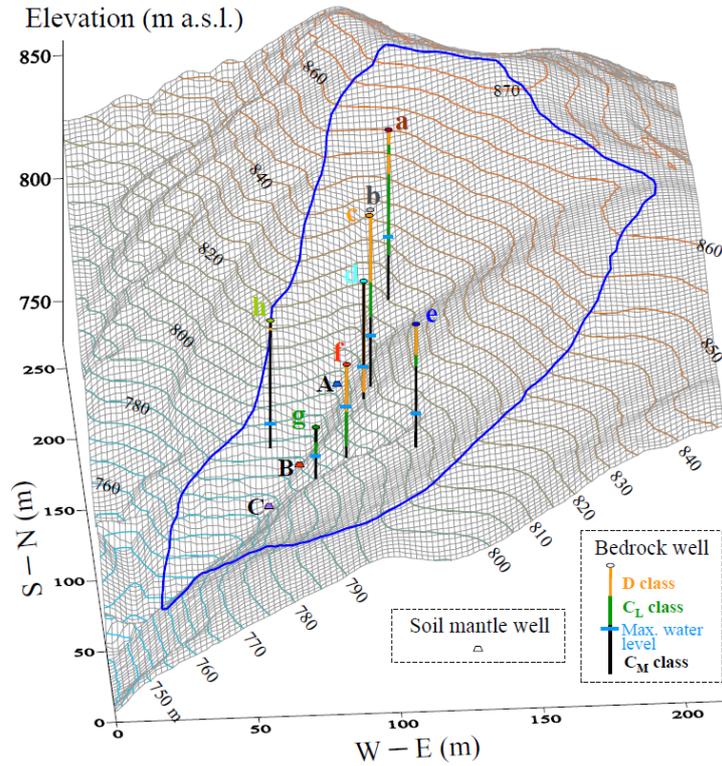
Fig 1. Topography of the Nishi'otafuku-Yama Experimental Watershed showing locations of wells. Vertical line for each bedrock well indicates well depth, weathering class distribution, and maximum water level. Well b (35 m deep) and well c (70 m deep) are located at about the same point.
