京都大学 防災研究所  
Disaster Prevention Research Institute,  
Kyoto University

特定研究集会  
23C-03

## 深層崩壊の実態、予測、対応

Characterization, prediction, and management of  
deep-seated catastrophic landslides

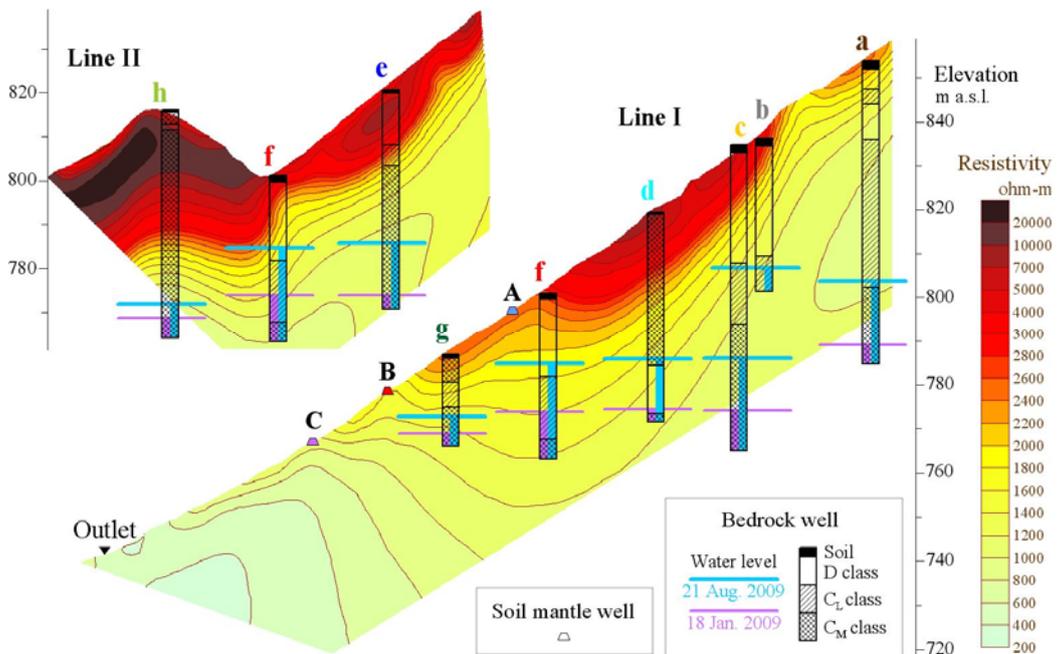
Fig 2. Cross sections along the main hollow of the watershed (Line I) and along a line perpendicular to the main hollow (Line II) showing locations of soil mantle and bedrock wells, vertical distribution of rock weathering class at each bedrock well, water levels in bedrock wells, and electric resistivity profiles.

各孔の地下水位が、平均的に低いレベルを示した2009年1月18日と、高いレベルを示した2009年8月21日について、縦・横断面図上の地下水位分布を、図-2中に示した。中流地下水帯に属するc, d, e, f孔の水位はほぼ同じ高さにある一方で、上流地下水帯と中流地下水帯、中流地下水帯と下流地下水帯の間には、大きな水位差が存在することがわかる。このように山体の地下水位は、尾根から谷にかけて連続的に変化するとは限らず、本研究で対象とした西おたふく山流域では、複数の地下水帯を形成して段階的

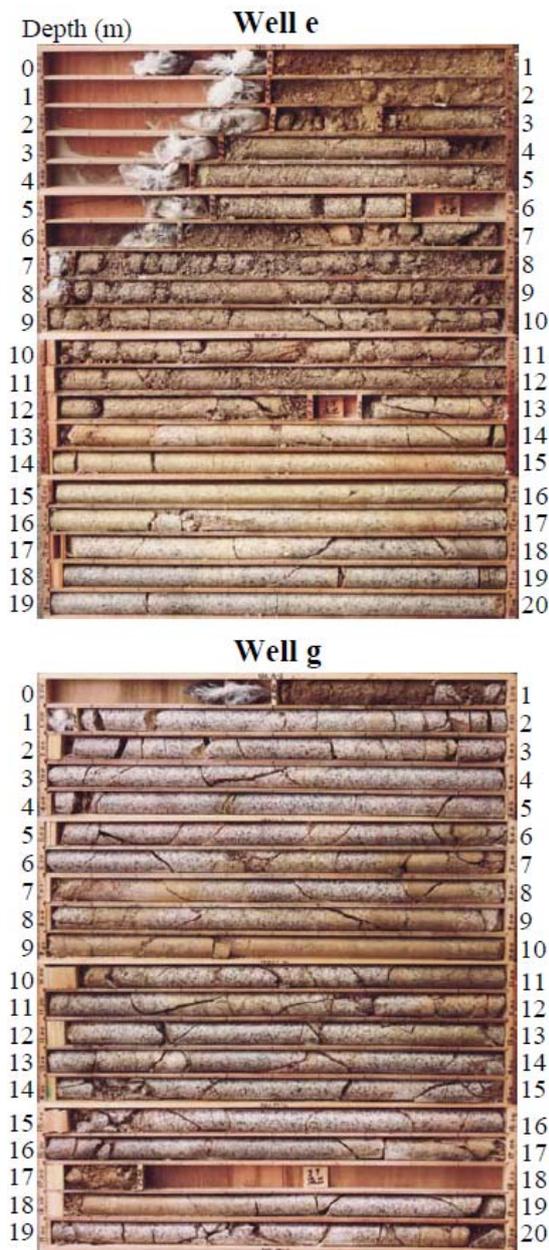
Fig 3. Bedrock samples collected from wells e and g. Empty parts represent depths where rock samples were crushed and washed away during boring operations.

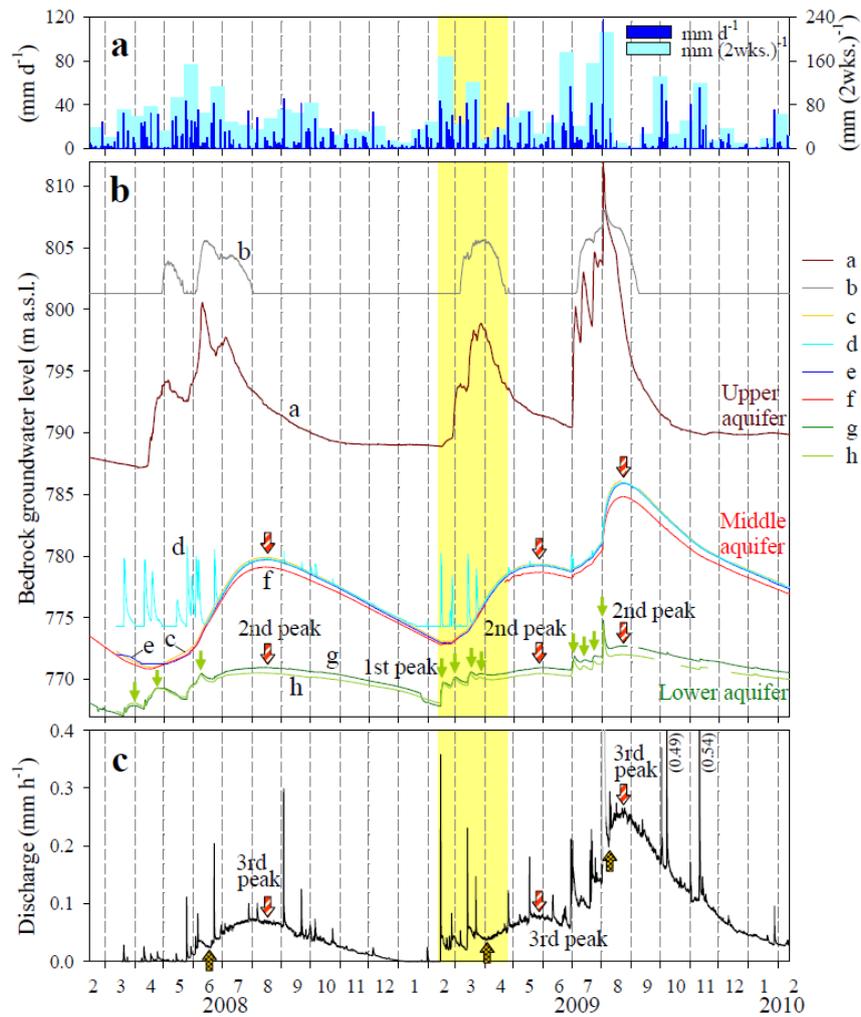
Fig 5. (a) Hyetograph, (b) bedrock groundwater hydrographs, and (c) discharge hydrograph. Thin lines in the groundwater hydrographs represent that water level decreased below bottoms of wells. Numbers in parentheses in Fig. 5c represent overscaled peak values. Gray line in Fig. 5c represents discharge data containing some errors. The shaded period corresponds to the period shown in Fig. 6.

このような三種類のピークを持つ得意な流出波形は、山体地下水と表層水文プロセスとの密接なインタラクションによって説明される。すなわち、図-5より、大きな貯水容量を有する中流地下水帯の水位変動が、基底流出波形と酷似しており、基底流出および三次ピーク形成を規定していることがわかる。一方、洪水ピークに続く二次ピークは、下流地下水帯に降雨が直接浸透することによって生じる「下流地下水帯の一次ピーク(図-6b中の緑矢印)」によって形成されると考えられる。このように西おたふく

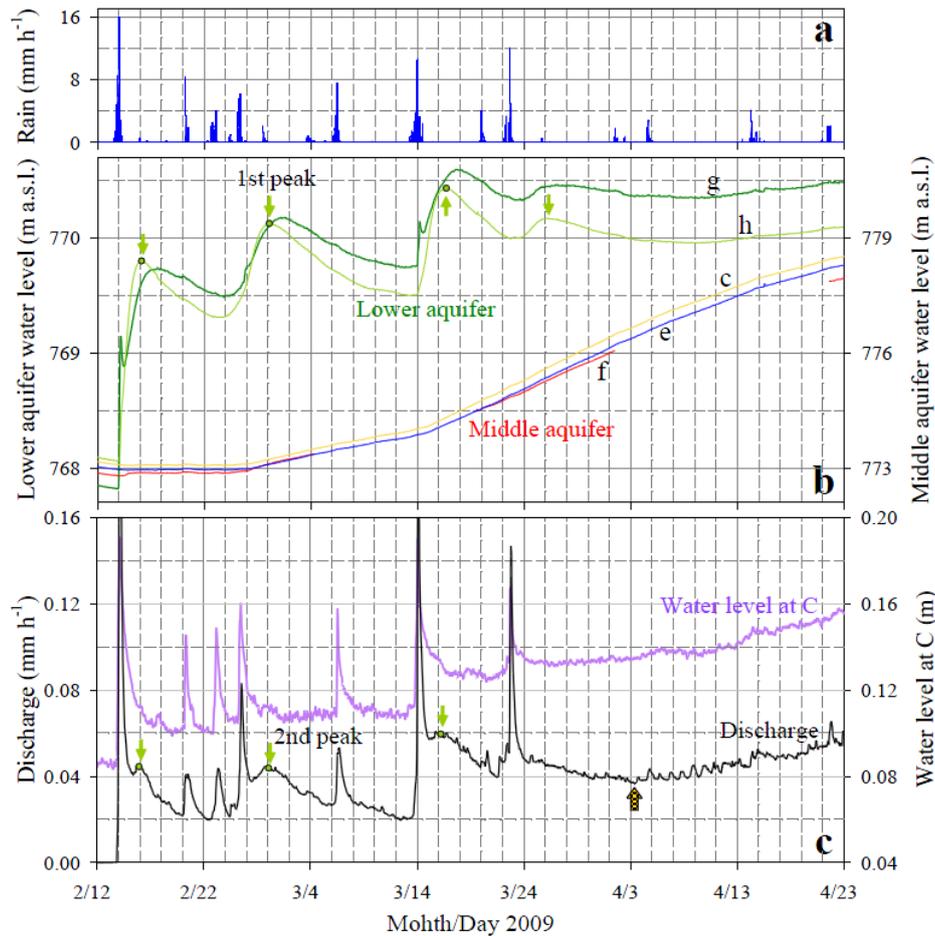
Fig 6. (a) Hyetograph, (b) bedrock groundwater hydrographs, and (c) soil mantle groundwater and discharge hydrographs, on a detailed time scale.

C地点の土層内に見られた恒常地下水の緩やかな変動波形は、中流地下水帯の変動波形 (図-5b) とよく似ていた。一方、下流地下水帯の波形との比較においては、下流地下水帯の一次ピーク (図-6b中の緑矢印) に対応するC地点地下水位のピークが見られなかった (図-6c)。また、2009年8月2日の豪雨を契機とするB地点の準恒常地下水の発生は、中流地下水帯の水位が大きく上昇した期間と一致しており、ピークとなる日にち (2009年8月20日) も同じであった。一方、下流地下水帯のレベルは、B地点の準恒常地下水位よりも常に下位に位置していた (図-2参照)。さらに西おたふく山流域における先行研究 (Kosugi et al., 2008 ; Katsura et al., 2008) によって、B, C地点の準恒常地下水、恒常地下水の水温・水質 (シリカ濃度) が、中流地下水帯 (f地点) の水温・水質と一致することが確かめられている。これらのことから、

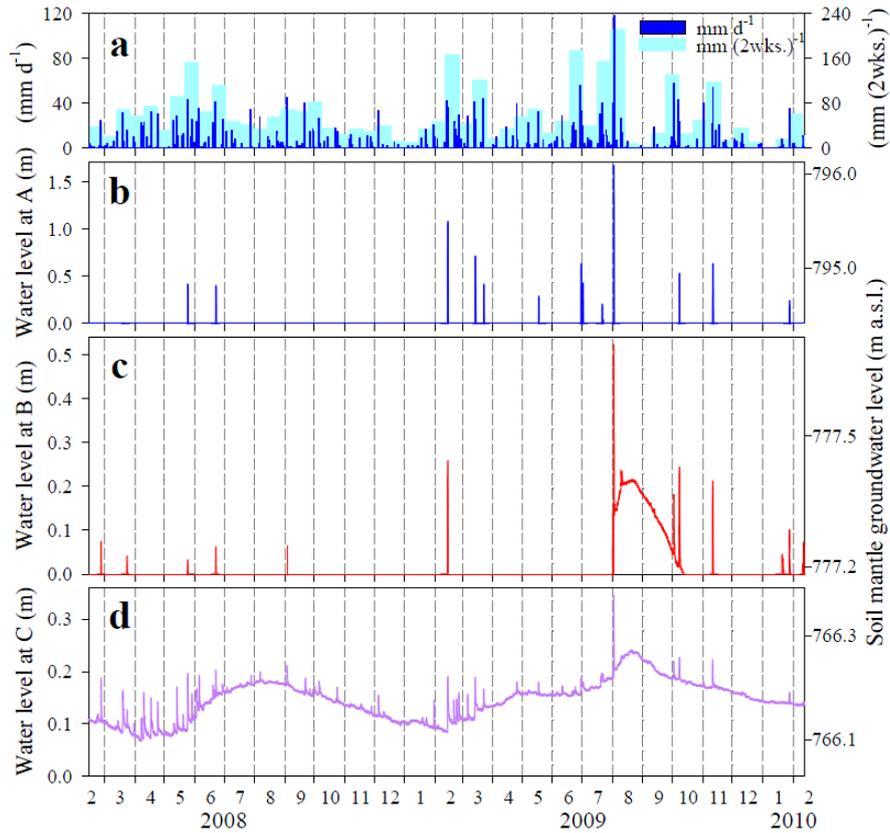
Fig 7. (a) Hyetograph and soil mantle groundwater hydrographs at point (b) A, (c) B, and (d) C. Groundwater levels are indicated by heights from soil–bedrock interface (left axis) and altitudes (right axis).

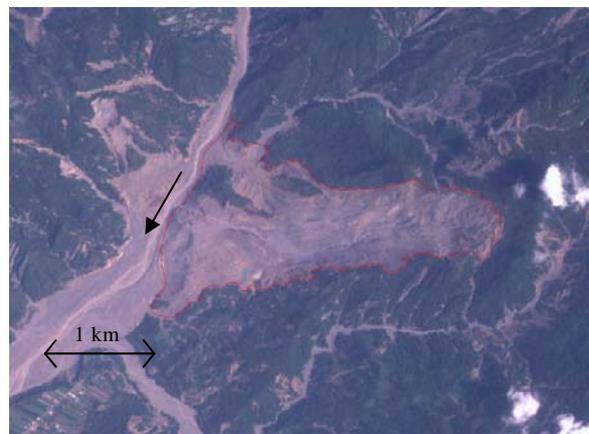
2009年8月に発生した台風8号 (Morakot) は、6日から10日にかけて台湾に上陸し、全土に記録的な豪雨をもたらした。特に台湾中部から南部にかけての降水量が多く、場所によっては最大で約3,000 mmを記録した。この豪雨によって、広範囲にわたって土砂災害と洪水災害が多発し、多くの人的・物的被害が発生した。その中でも、南部の高雄県甲仙郷小林村において発生した大規模な深層崩壊は、斜面脚部の集落を壊滅させ (Fig. 1)，500名以上の犠牲者を発生させた未曾有の土砂災害となった (Shieh et al., 2010)。筆者らは、土木学会と砂防学会の合同調査団として現地へ赴き、深層崩壊の現状把握と情報収集を行い、深層崩壊の発生機構の検討を行った。深層崩壊の発生機構については、斜面全体の中における崩壊位置や規模、降雨と崩壊発生の関係、崩壊発

Fig. 1 An aerial photo showing the deep seated landslide occurred in Shaolin Village, Kaohsiung County (Provided by NCKU)

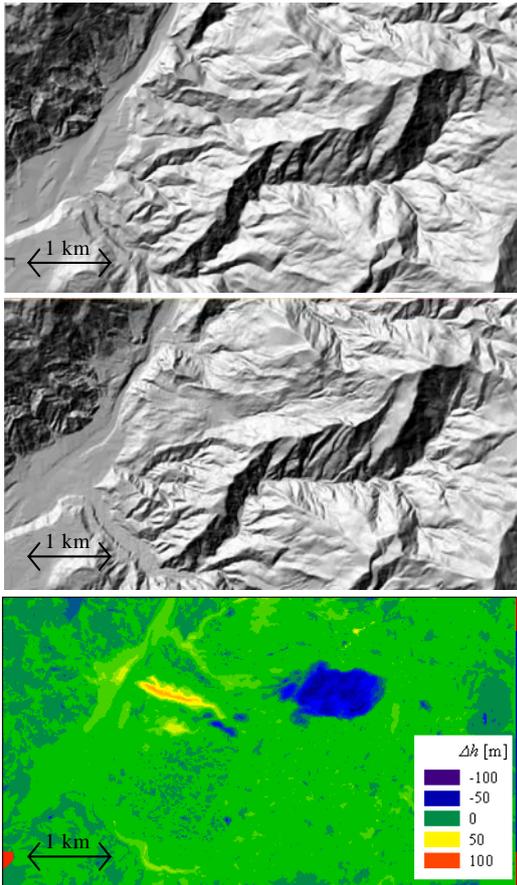
Fig. 4 Comparison of topography before and after the landslide (Top: before, Middle: after, Bottom: difference)

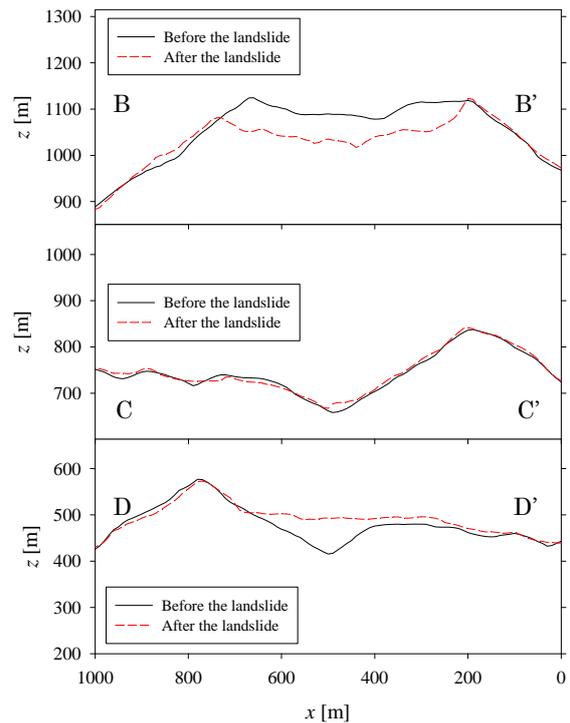
Fig. 7 Level change between before and after the landslide along lateral lines (B-B', C-C', D-D')

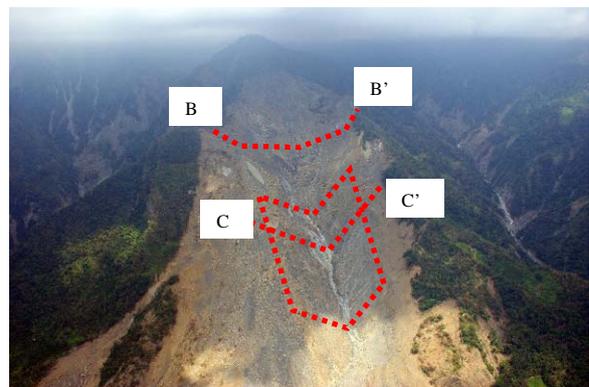
Fig. 8 Exposed bedrock on middle slope, where little level change was observed (Photo is provided by NCKU)

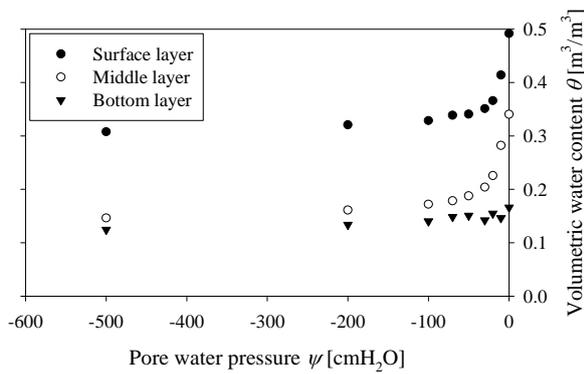
Fig. 9 Relationship between pore water pressure and volumetric water content of soil samples

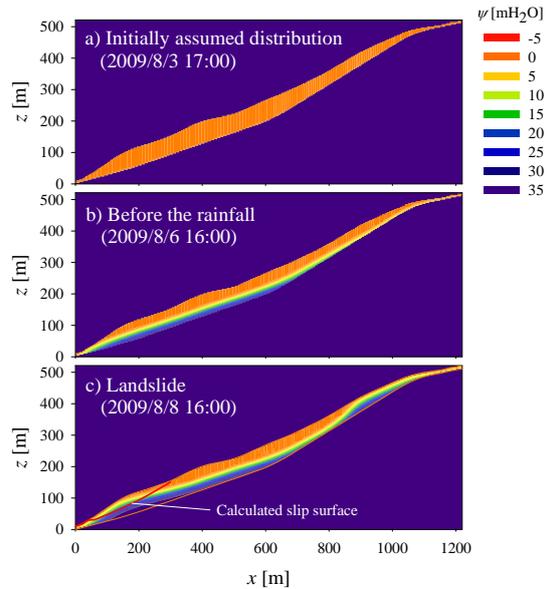
Fig. 10 Result of the analysis: a) Initial condition, b) before the rainfall, c) at the landslide occurrence (Red line indicates calculated slip surface)

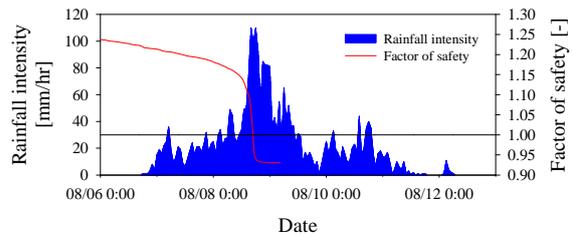
Fig. 11 Rainfall input for the analysis (blue bar) and calculated factor of safety (red line)

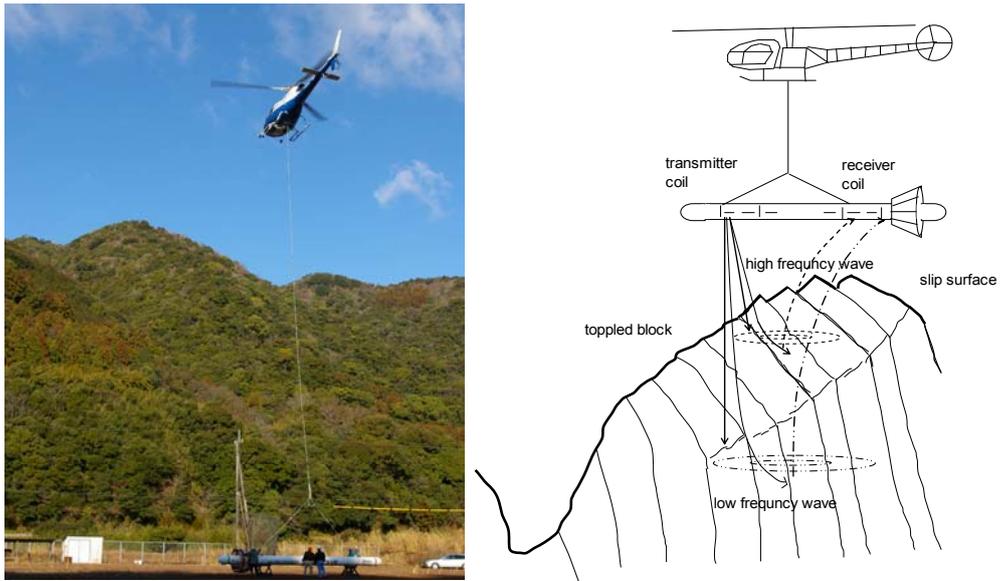
Fig. 5 The schematic figure of airborne electromagnetic survey

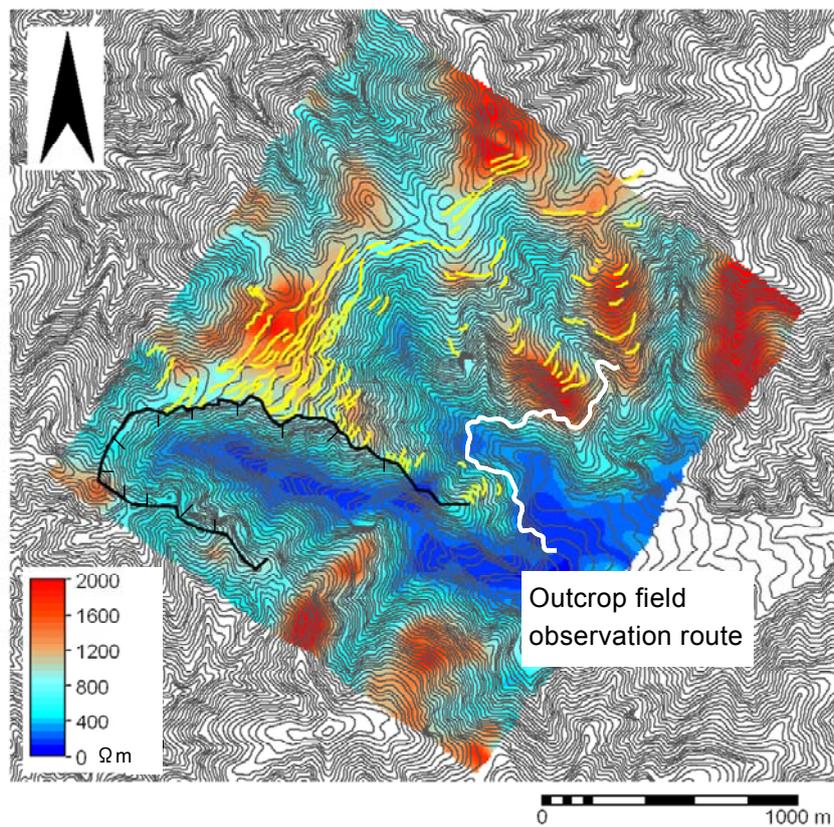
Fig. 6 Resistivity distribution of 5-30m depth resistivity observed by 140kHz. Yellow lines show linear depressions and black line shows Kanagi-kuzure landslide scar. White line shows the outcrop research route.

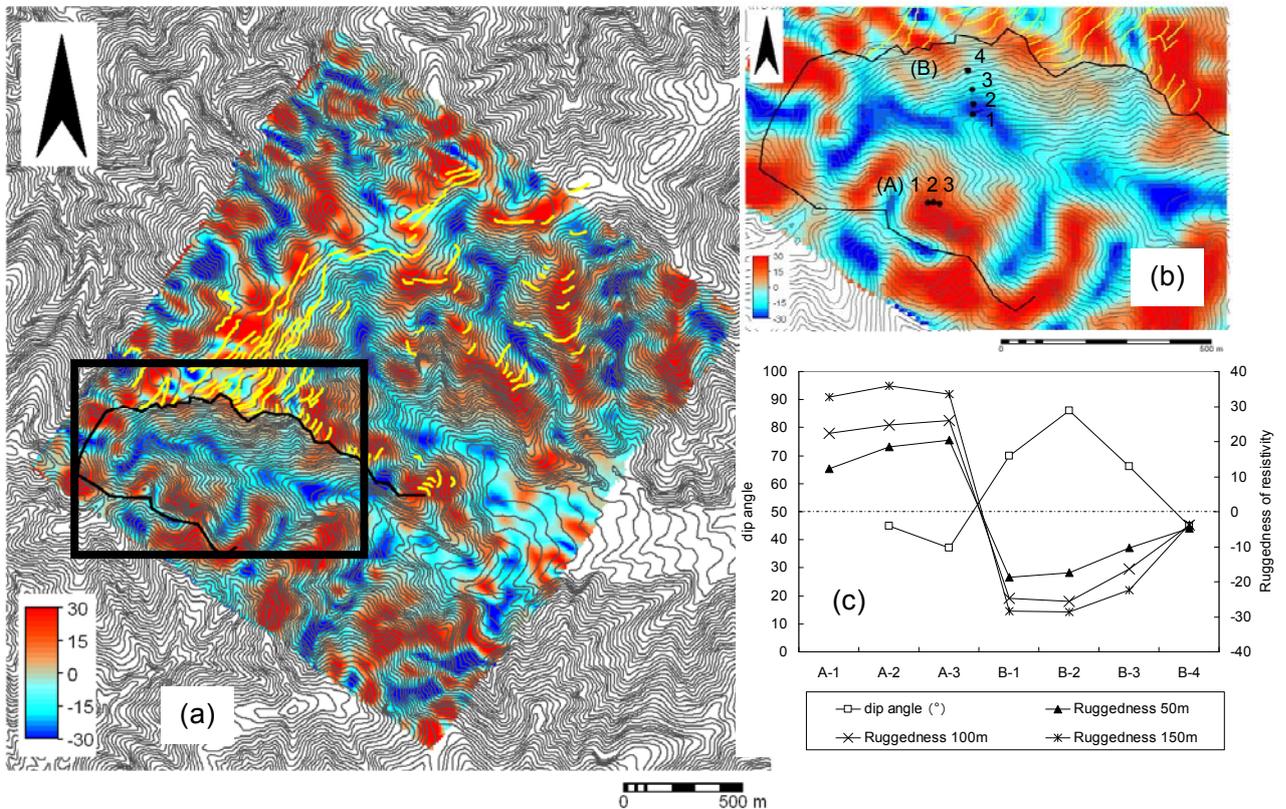
Fig.9 (a) The ruggedness of resistivity, (b) The field observation point for validating the relationship between ruggedness of resistivity and toppling condition, (c) The comparing ruggedness of resistivity with dip angle

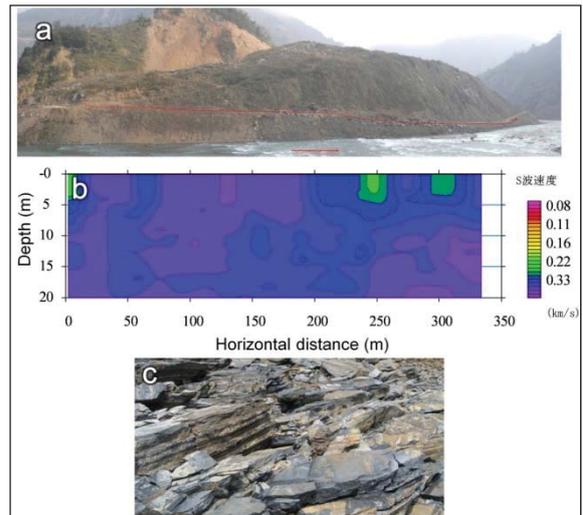
図-3: (a) 唐家山ダム堤体における表面波探査の測線; (b) Vs 構造; (c) 浸食により露出した堤体の岩層

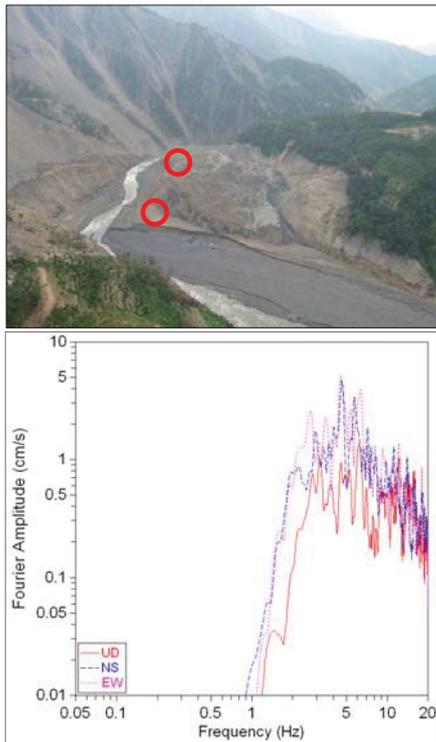
図-6 (a) 唐家山ダム堤体における地震観測点; (b) フーリエスペクトル

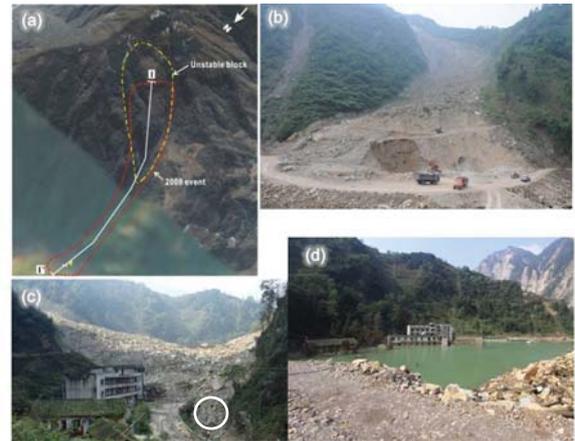
険度も低いと判断されたため、地震後の1年半の間にそのまま放置されていた。決壊の危険度が低いと判断された理由としては、①ダム堤体が大きい岩塊(表層は殆ど大きな岩塊に覆われているからである)により形成されたもの、②岩塊ダムの透水性が高く、ダム堤体の底部に水が流れているため、堰止め湖の水位が安定していることなどが挙げられている。2010年8月に、上流側の災害復旧・復興のため、ダム堤体が元の河床までに掘削された。掘削工事の進行によって、ダム堤体の異なる深さの土層の物性(粒径分布とS波速度構造)に対する詳しい調査が可能になった。

写真-2 天池の地すべりと地すべりダム。(a)地震前の天地地域;(b)天地の地すべり;(c)ダム堤体の底部からの湧水(o:湧水点),(d)堰止め湖

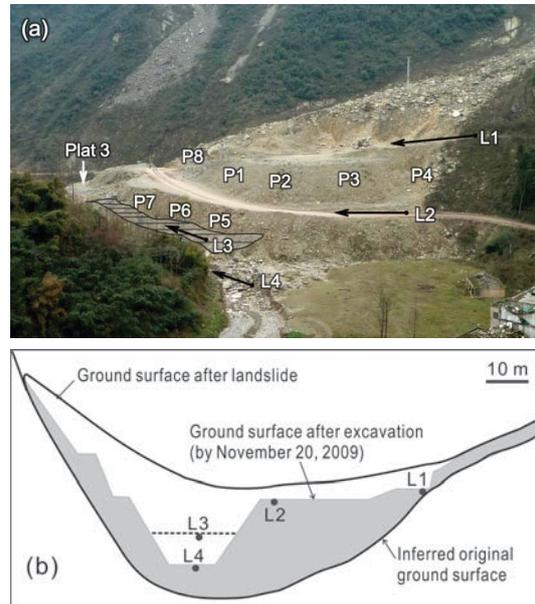
図-7 (a)表面波探査の測線(L1, L2, L3, L4)と粒度分析試験点位置図;(b)表面波探査実施時(L3:2009年11月19日;L4:2010年6月16日)のダム堤体の横断面

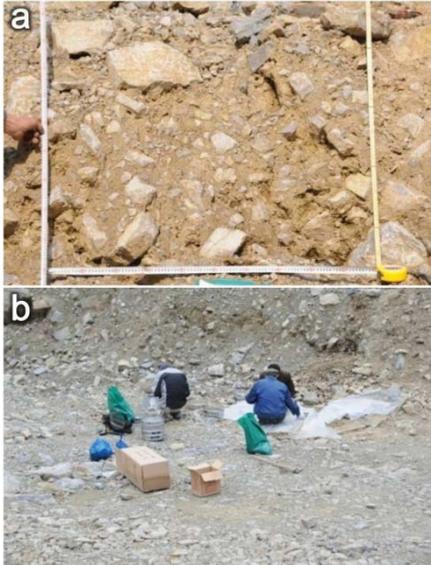
まず、ダム堤体の粒径分布を調べた。ダム堤体の表層が殆ど大きな岩塊(直径:2~6m)で覆われているが、工事の進行に伴って露出したダム堤体の上層から下層に行くほど、土層の粒径が小さくなる傾向が見られる。ダム堤体の粒径を詳しく調べるため、写真計測と篩による計測方法を併用し(写真-3に示す)、異なる深さの土層、または同じ深さの土層にある異なった

場所の粒径分布を調べた(図-8に示す)。その結果、①この地すべりが長距離運動をしたため、運動中に岩塊の偏析が発生し、大きな岩塊が移動土塊の表層へ、小さい岩塊や土などが移動土層の下部へ移動した(図-8bに示す)、②同じ水平レベルの土層においては、外側区に行くほど、粒径が大きくなる傾向がある、ことが分かった(図-8aに示す)。即ち、長距離運動地すべり・岩盤崩落により形成した地すべりダムの安定性を評価する時に、運動途中において発生した粒度偏析現象を考慮すべきである。

写真-3 (a) 写真による粒径の計測；(b) 篩による粒径計測

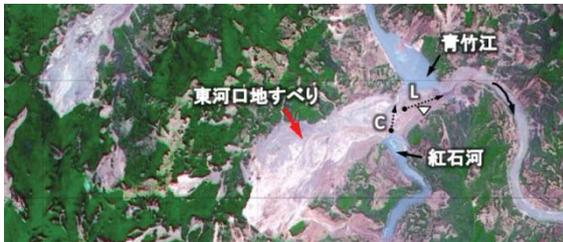
東河口地すべり(N32°24'42.2"; E105°7'7.1")は、成都から約 300km 北東に位置する四川省にある東河口地域で発生した高速長距離地すべりである(写真-4)。この付近では、三つの大規模地すべり、即ち、東河口と石板溝および石板溝村地すべりが発生し、大きな危害をもたらしていた。その中に特に東河口地すべりが、発生源から堆積域までの長さが 2km にも及び、高速で移動した土砂が、川の合流点にあった集落を埋積し、約 780 名の犠牲者を出した。崩壊土量が約 1500 万 m<sup>3</sup> であり、規模としては、今回の四川大地震により発生した大規模地すべりの中で大きくなかったが、移動距離が大きくて、単一の地すべりで出た死者数が一番多かったため、世界的に広く知られている。崩壊源頭部の地質は、上部が白雲岩や千枚岩、下部は弱変成された粘板岩、凝灰岩および千枚岩などからなる。崩壊した土砂によって山間地を流れる川(青竹江)およびその支流(紅石河)が堰き止められた。青竹江を堰き止めたダム堤体の規模は高さ 20m、長さ 750m、幅 350m で、堰止め湖の貯水容量は約 400 万 m<sup>3</sup> である。紅石河を堰き止めたダム堤体は、高さ 50m、長さ 500m、幅 250m で、堰止め湖の貯水容量が約 300 万 m<sup>3</sup> である。これらのダムにおいて、地震発生した後(約 1 週間)に越流が発生した。越流の発生とほぼ同時に、堤体が急激に浸食された。こういった現象により、ダム堤体がとても浸食されやすい状態にあったと考えられる。完全決壊および下流への洪水災害を回避するため、急遽に堤体上に排水路が作られた。

写真-4 東河口付近の地すべりと地すべりダム (黄より)。C, L: 表面波探査測線; ▽: 微動アレイ観測位置

測線Cと測線Lに沿って得られたS波速度断面を図-11に示す。測線C(紅石河の河道に沿ったもの)のVs分布図をみると、Vs値が200-300m/sの土層(地下12mまで)と>300m/sの土層が明瞭に認められる。また、下流側へ行くと、200-300m/sの土層が厚くなる傾向が見られる。これは恐らくもと河床による影響だろうと推測できる。測線Dに沿ったS波速度断面図(図-11b)から、地すべり土塊とよとの地面(田圃)の境界面が伺える。地下15mの土層のS波速度が高い。これは恐らくもと水田の下の土層であろう。図-11から、探査地点の地すべり移動土塊の厚さは約11mであることを確認できる。
