# 九州北部豪雨災害現地調査 速報

2017/7/15-17 朝倉・日田

千木良雅弘  
平田康人・佐藤達樹  
横山 修

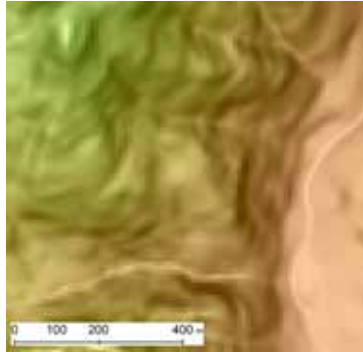
## 日田市小野地区

- 崩壊下部は、地山。斜面下部中央半分には密で割れ目のない岩石（凝灰角礫岩、円礫含み）が露出。
- 崩壊地中央に棚状部があり、そこから約8m下に根を含む褐色土が横に長く続く。これがもとの地表。
- 棚状部よりも上の北部には赤色で滑らかな岩盤面が露出。その中に礫状の模様が見える。おそらく、高温酸化した凝灰角礫岩で、粘土質だったかもしれない。今は粘土質な部分はおそらく取れてしまっている。
- この赤色部は、向かって右上から来る溝を横断して連続していて、この溝の部分にも亀裂はない。
- 堆積物の大部分は数m大の安山岩ブロックなので、おそらく赤色部の上に載っていた安山岩がすべりおちた。
- 今後は、棚状部に残存する今回の崩壊堆積物が再移動する可能性はあるが、その下の岩盤が不安定化することはないと判断する。
- 崩壊よりも上流の小野川では、水衝部の溪岸侵食が顕著。
- 小野川では、小野の崩壊以外にはわずかにいくつかの崩壊が認められたのみ。火山岩は降雨に強い。
