## 2005 年パキスタン北部地震による地震・土砂災害

千木良雅弘

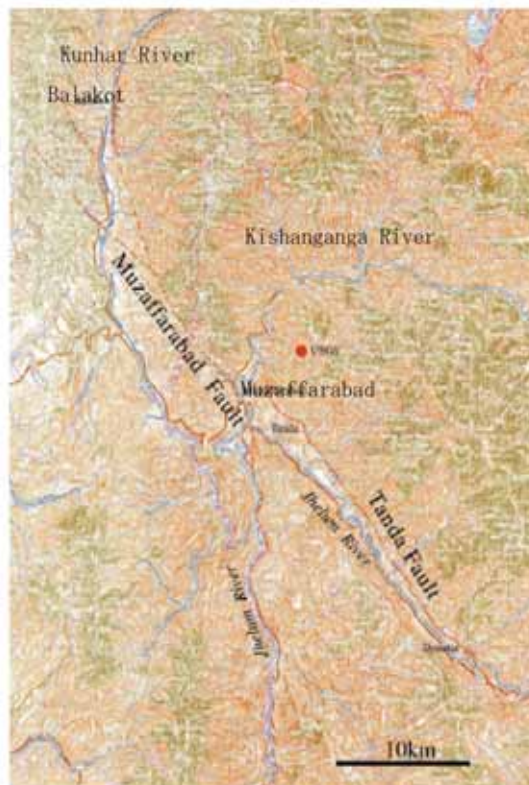
図2 タンダ断層とムザファラバード断層の位置 (中田高・熊原康博, 2005.日本地理学会災害対応のページ

震源地域の活動断層想定図 (中田 高・熊原康博)  
赤線: 活動断層 ケバは断層の低下側を示す。青線と矢印は河谷断面と傾ずれセンスを示す。

今回の地震では、2つの平行な活断層に沿って地震断層が出現した。これらの活断層は広島大学（現在広島工業大学）の中田高氏が調査され、「パキスタンの活断層」の中に図示していたものであった（Nakata, et al., 1991）。これらの断層は、図2に示すように、北西—南東方向で、ムザファラバードで約2km北東—南東方向にずれて分布している。今回の地震断層は、右横ずれ成分を持つ逆断層で最大約7m北東側が隆起した。タンダ断層の北西端で産総研・京都大学・広島工業大学の合同現地調査チームによってトレンチ調査が実施された。ここは、断層変位が北西に向かって急速に減少する場所にあたっていたが、北東側が約2m隆起、左横ずれ0.7mの箇所である。トレンチの結果、見事な北傾斜の逆断層が確認された（図3）。その結果は論文にとりまとめられる予定である。
